# 圧力抑制室内異物混入に関する原因調査と再発防止対策について（概要）

平成 15 年 11 月 7 日  
東京電力株式会社  
柏崎刈羽原子力発電所

# 圧力抑制室内異物混入に関する 原因調査と再発防止対策について

東京電力株式会社  
柏崎刈羽原子力発電所

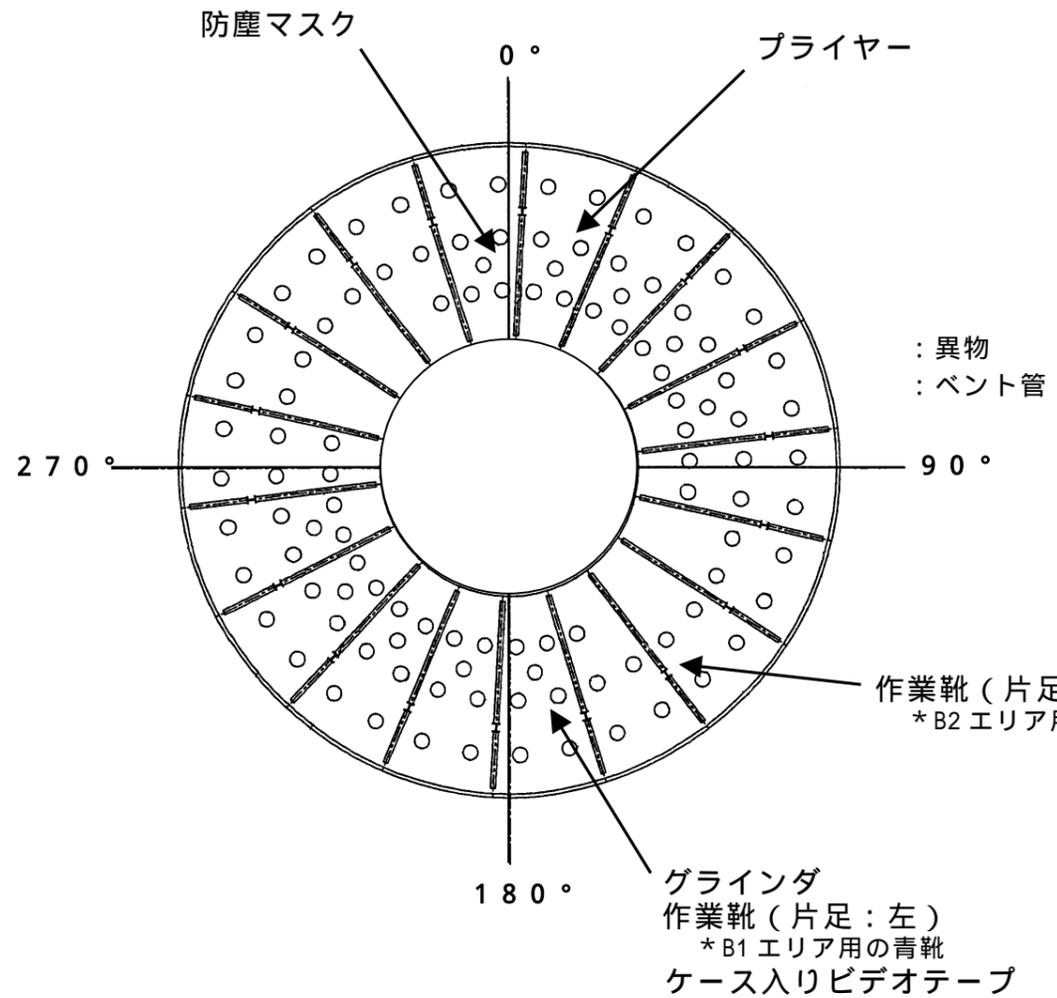
K - 1 圧力抑制室平面図

(注) K - 1 で発見された B 2 エリア用の作業靴 (片足 : 右) は、S / P の水面に浮いていた。その他のものは、S / P 底部で発見されている。

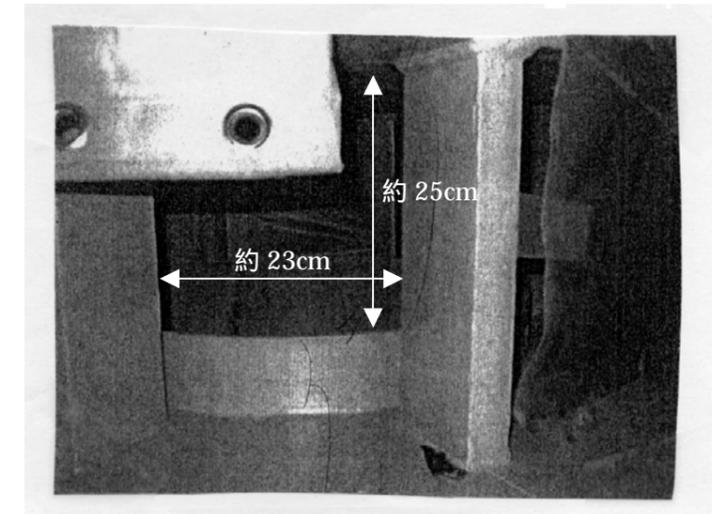
ベント管の養生と開口部  
(開口部：幅約 23cm，高さ約 25cm)

- ・A社への聞き取り調査結果から、電動グラインダをS/C内に落としたり、或いは紛失したという記憶がある者はいなかったが、上記の調査結果より、落下原因は以下のように推定される。
  - 落下したと予想されるベント管の開口部近傍に電動グラインダが置かれており、当該ベント管が作業エリアへの最短ルートができる通路上に位置していたことから、作業員が資機材の移動の過程で電動グラインダに接触したか、或いは電動グラインダの近傍にあった機材やシート等を動かしたことにより、電動グラインダが開口部から落下した。
  - ベント管の開口部近傍に電動グラインダが置かれていた要因としては、作業員がS/C

- ・ 定期検査時、D / W内開放作業の直後にD / W内ベント管(工事作業エリアになっていないベント管も含み、グレーチングと金網が設置されているものを除く)とマンホール部の養生を実施する。なお、全プラントにおいてベント管開口部を保護する設備を設置することとし、今後早急に実施計画を策定するものとする。(K - 2 は設置済み)
- ・ 異物発生防止の観点から、S / CやD / Wを含め、作業エリアの4 S (整理・整頓・清掃・清潔)に日頃から努める。
- ・ S / CおよびD / W内の必要なエリアに照明を追設し、エリア内の工具・機材類を確認し易いようにする。

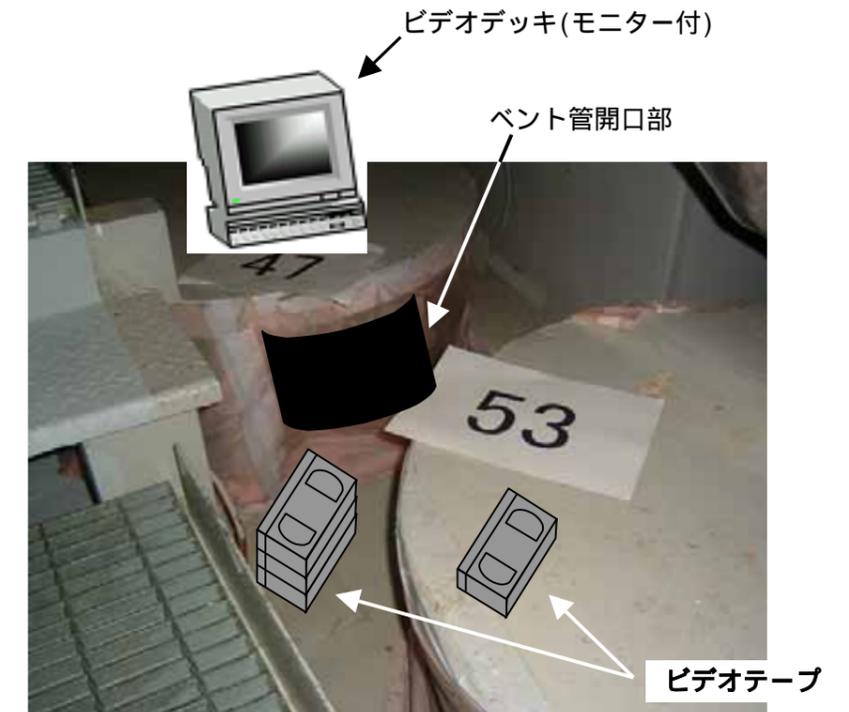
ビデオデッキ(モニター付)とテープが置かれていた当時の状況（1号機）

- ・聞き取り調査結果から、ビデオテープをS / C内に落としたり、或いは紛失したという記憶がある者はいなかったが、上記の調査結果より、落下原因は以下のように推定される。
  - ビデオデッキは、C区域外の通路部に設置しており、その近傍には開口部を有するベント管があった。未使用のテープもビデオデッキのそばに置かれていた。

- ビデオデッキが置かれていた通路部は他の作業員の通行も可能であったため、作業員や資機材の移動の過程でテープに接触し、開口部に落下した。
- C社は現場に持参したビデオテープの員数管理をしておらず、元請企業はC社が員数管理を実施しているものと思い込んでいたため、ビデオテープの紛失に誰も気がつかなかった。

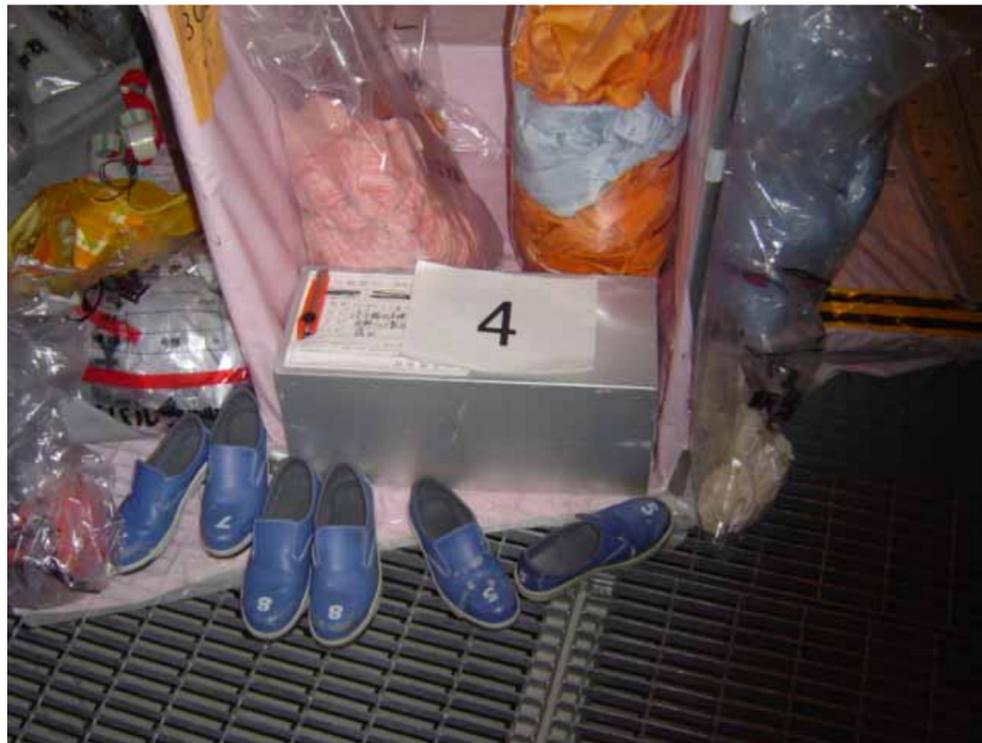
C 区域靴履替え場所  
(青靴置き場)

- ・なお、D/W内またはS/C内で靴を履き替える必要がある作業エリア（B1 B2またはB1 C, B2 C区域）の近傍に、ベント管開口部やグレーチングとS/Cの隙間等が存在する。黄マークの青靴が混入するケースとしては、履き替え場所に置かれていた靴が作業員の靴履き替え等の際に誤って当たるなどして移動し、開口部や隙間からS/C内に落下する可能性が考えられる。

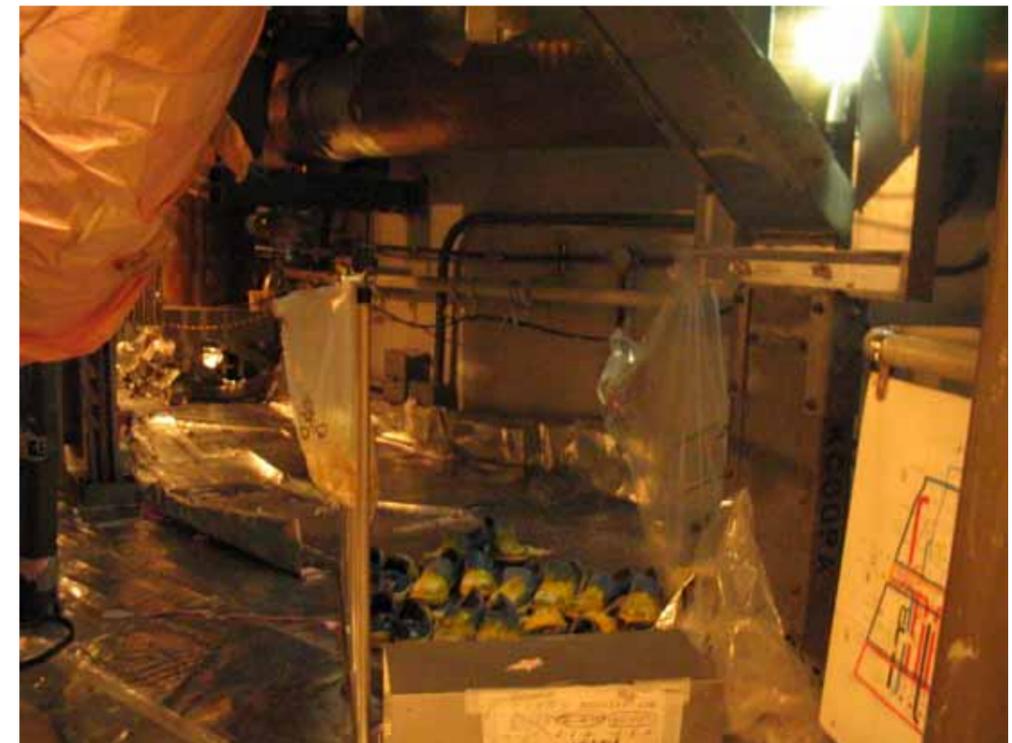
B 2 区域靴履替え場所  
(黄マークの青靴置き場)

この際、作業エリアから出る時に靴が足りなくなっていたとしても誰かが履いて行ったものと思ひこみ、紛失（落下）したとは思わずに、不足した作業靴を管理区域入口の青靴または余分に準備した作業靴（黄マークの青靴および黄靴）から補充した可能性が考えられる。

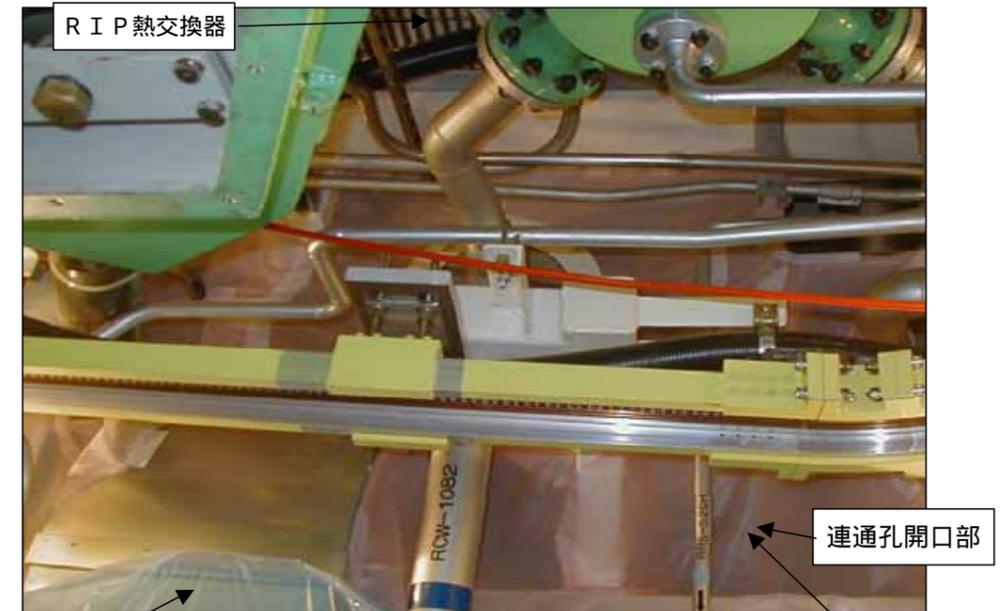
① 下部D/Wから連通路開口部を見たもの  
RIP作業床面から1.5mまで難燃性シート(ブルー)で養生し、開口部は不燃性シート(ピンク)で養生している。

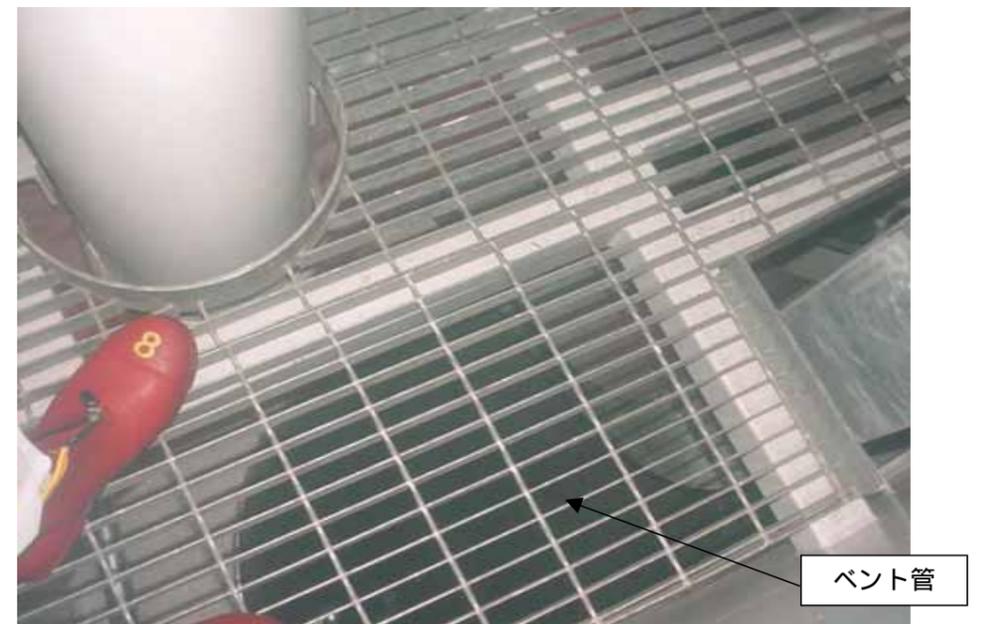
② K-7には、連通路から下部D/Wにつながる箇所のベント管入口にグレーチングを全10箇所中2箇所に設置している。

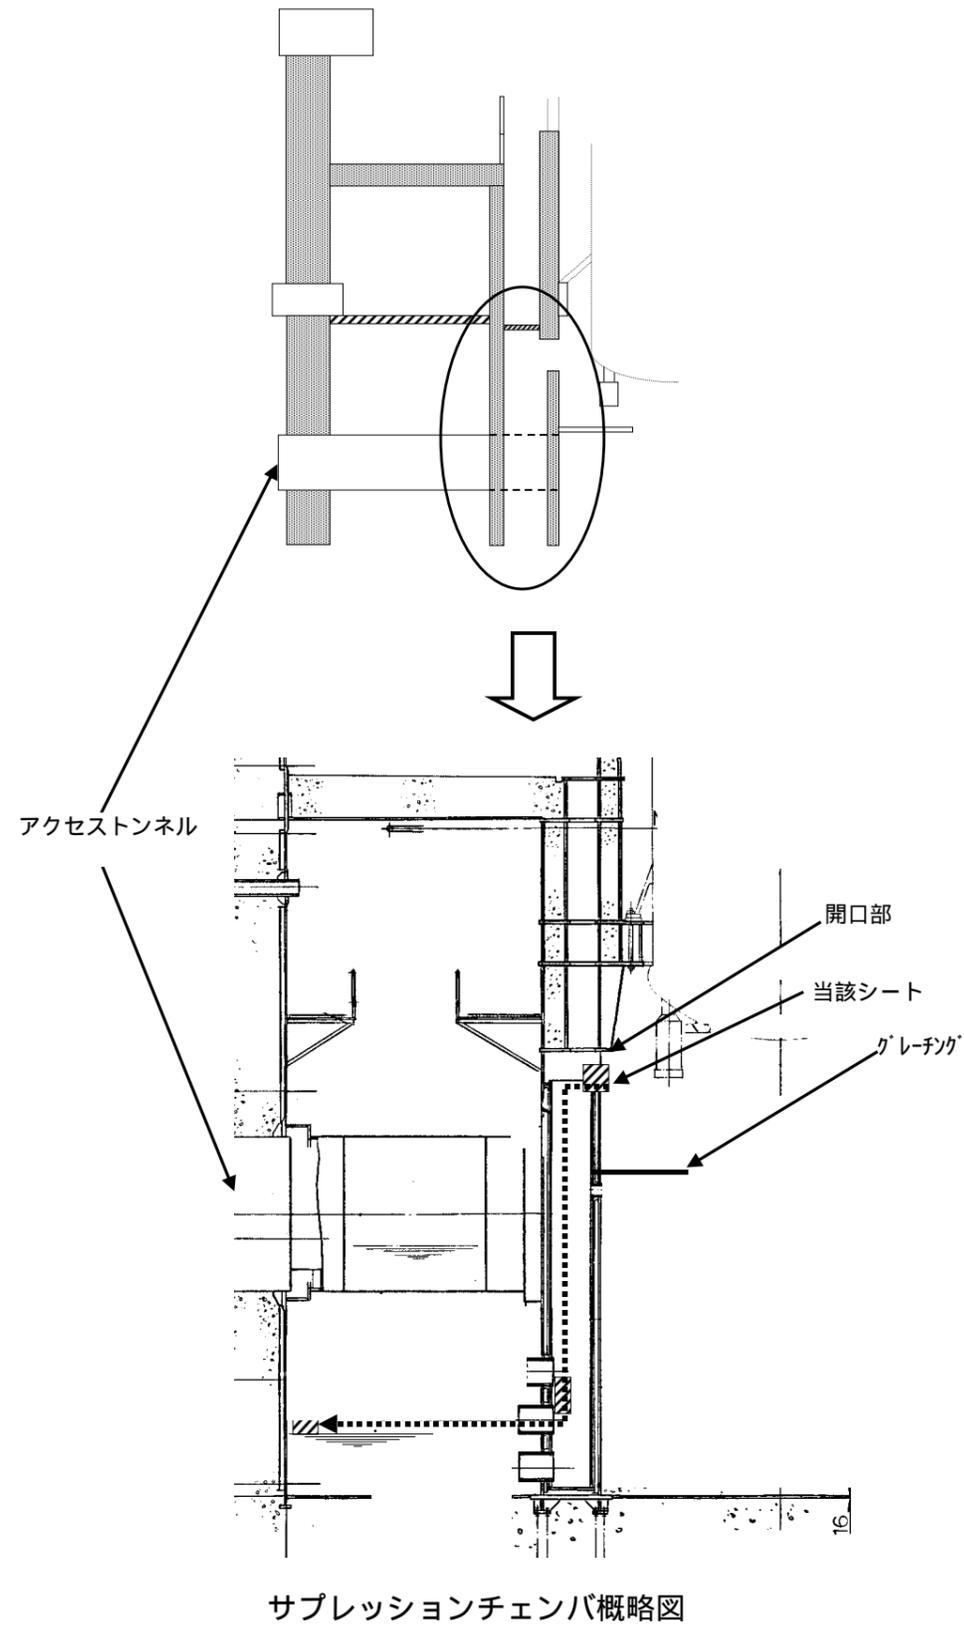
ビニールシート発見時

- ・S/C内に設置されている真空破壊弁点検作業の準備作業(定検開始直後に実施)において、S/P水面に養生用のビニールシートが浮遊しているのを確認した。
- ・確認・回収された時、当該シート（青色）は畳まれた状態（約0.5m×0.5m）であり、広げた状態では3.2m×1.8mであった。
- ・シートは台形型にカットされており、粘着テープの跡など使用された痕跡はなく、新品と推定された。
- ・当該シートの比重を測定した結果は0.92であり、沈まないものであることを確認した。
