柏崎刈羽原子力発電所 5 号機の出力降下の原因と対策について

平成 16 年 7 月 23 日
東京電力株式会社

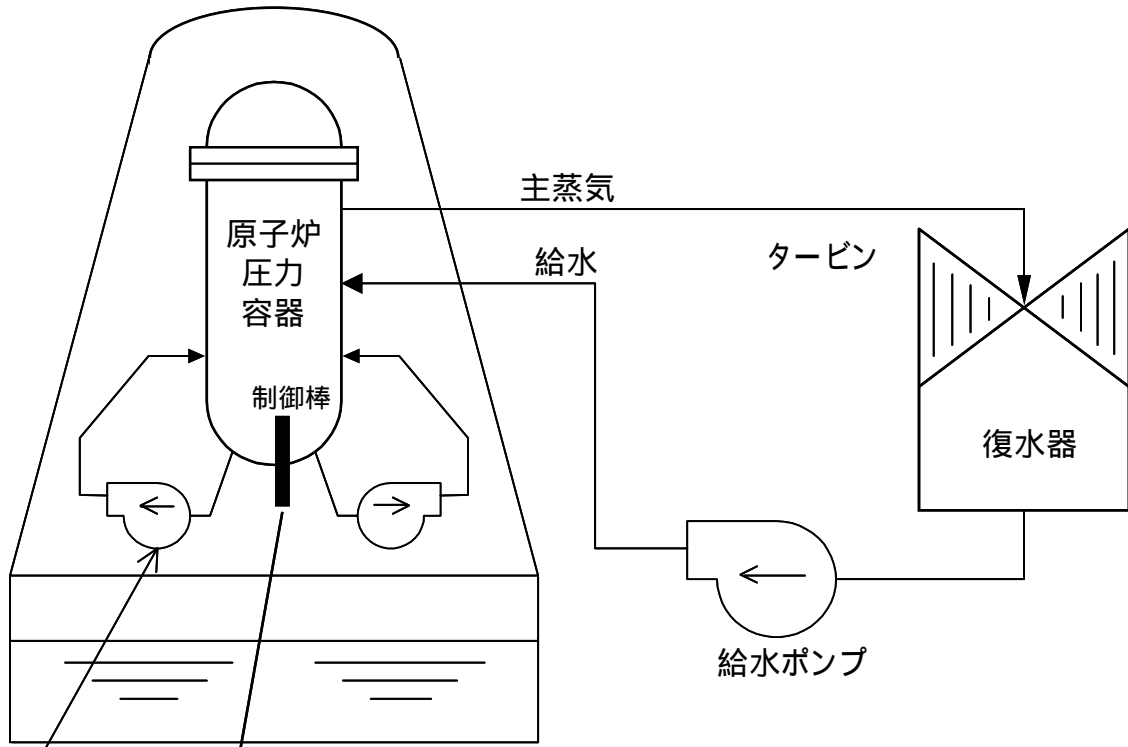
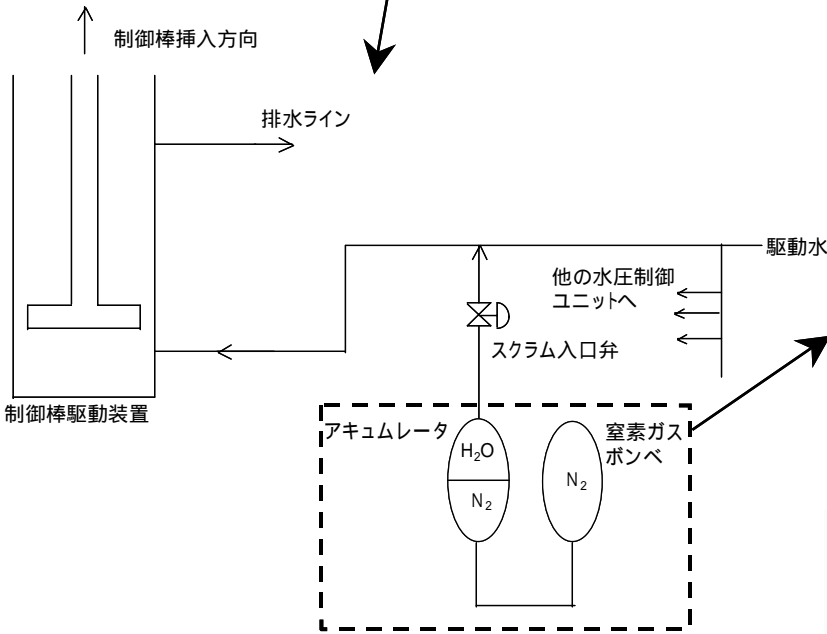
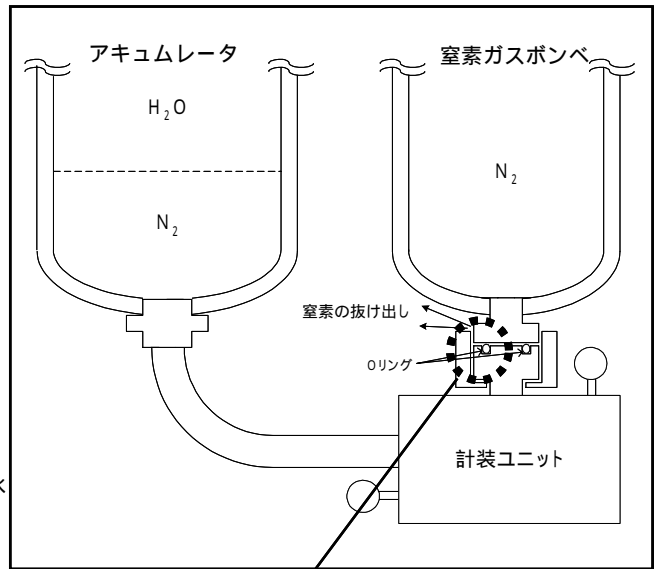
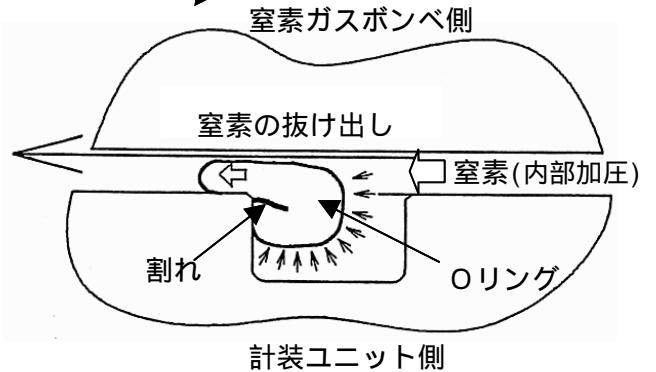
事象発生箇所

当該 C R D アキュムレータを調査した結果、水圧制御用の高圧窒素ガスが入っているポンベと計装ユニット^{*2}との接続部に、隙間が生じていた可能性があることがわかりました。また、当該接続部に使用していたリング（ゴム製パッキン）に割れが確認されました。

今回の事象の原因は、前回定期検査時の当該接続部の組み立て作業において、規定の力で締め付けを行ったものの、窒素ガスポンベと計装ユニットとの位置合わせが不十分なまま締め付け作業を実施したために接続部に隙間が生じ、その後、窒素充填や試験等での内部加圧により隙間にリングが食い込んで割れが発生、進展したため、窒素が抜け出したことによるものと推定しております。

- 当該リングについては、新品に交換し適切に組み立て直しました。
- 手順書に以下の手順を反映するとともにチェックシートで確認いたします。
 - ・ 組み立て前に窒素ガスポンベと計装ユニットをリングのない状態で一旦接続し、位置を合わせた後に印をつけます。
 - ・ 組み立て時には従来通り適正な力で締め付けを行うとともに、組み立て前に付けた印の位置で合致することを確認いたします。
- 手順遵守の重要性について、協力企業との連絡会等において再度周知いたします。
