柏崎刈羽原子力発電所 6 号機における保安規定違反の事象と 再発防止対策に関する報告書の提出について

平成 16 年 12 月 17 日
東京電力株式会社

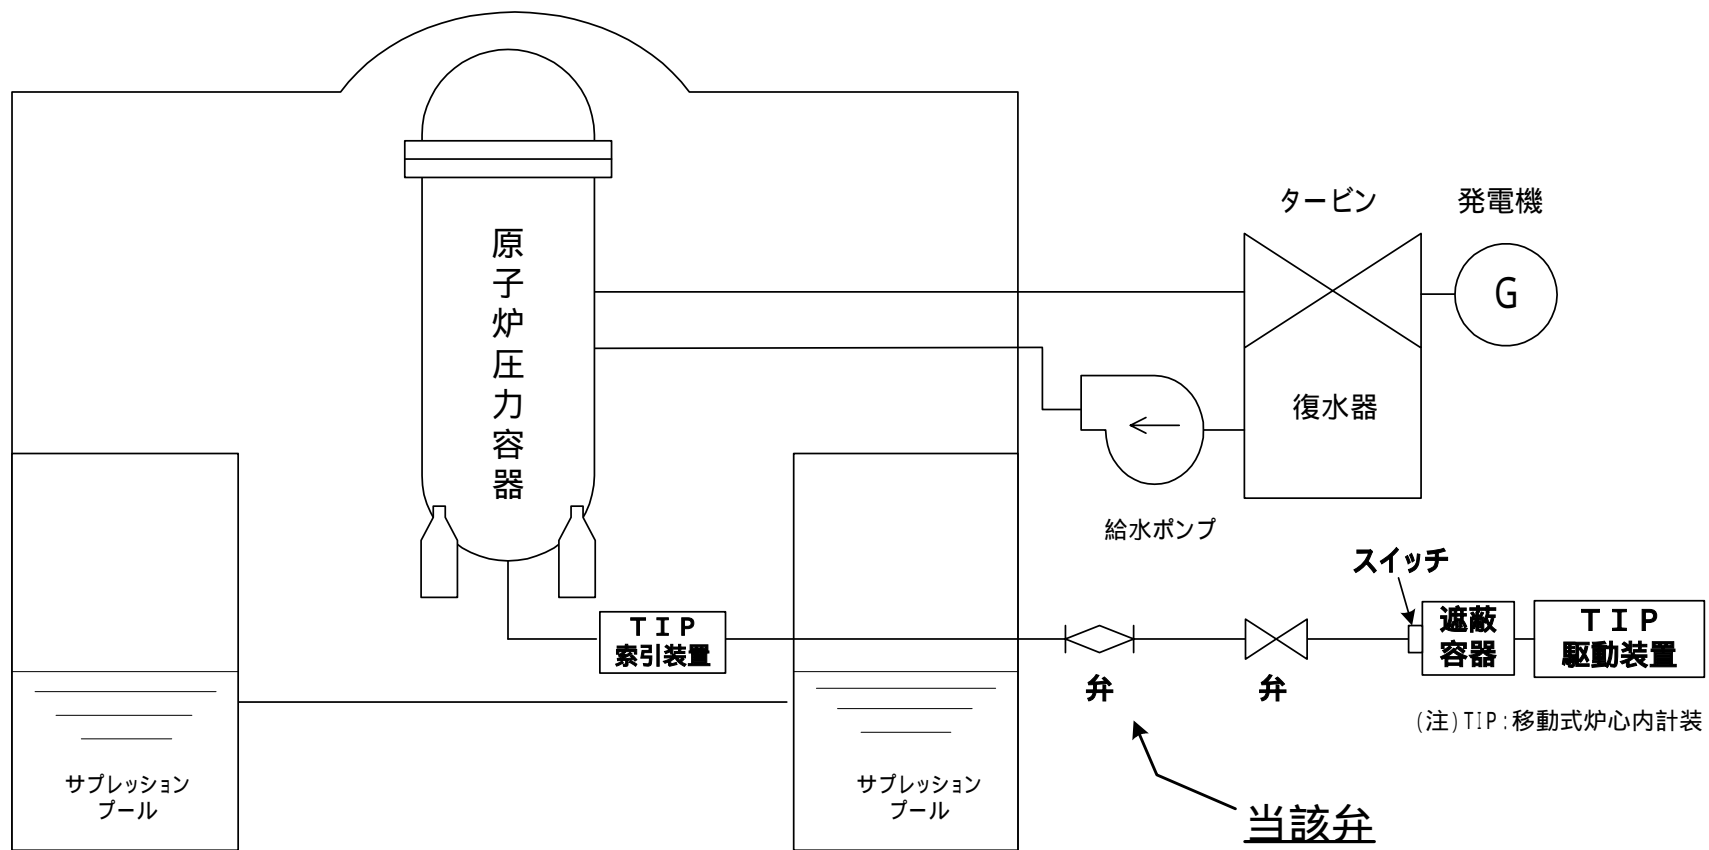
系統概略図

その後の点検調査結果より、原因は TIP 系に付属する近接スイッチ^{注 3}の動作不良によるものと確認し、不良個所を切り離したところ、同日午後 1 時 37 分、当該弁を全閉できたことから、同時刻、「運転上の制限」の逸脱から復帰いたしました。

- (1) 「TIP ボール弁」の駆動回路に使用されている近接スイッチの感度設定のずれにより、当該弁の動作不良事象が発生した。
- (2) 当直長は、状態表示が「開」であったにもかかわらず、「格納容器隔離信号発生時は自動的に全閉するため、格納容器の自動隔離機能は健全である」ものと思い込んでいた。
また、関係者においても、当該弁の自動隔離機能を正確に理解していなかったこと、さらに当該弁が格納容器隔離弁であるとの認識が薄かったため、その誤認を修正できなかった。
- (3) 格納容器隔離弁について、通常とは違う状況となった時点で、事実に基づき安全側に判断するという意識に欠け、設備図書や弁の状況などの確認を行わなかった。

TIP系に設置されているスイッチであり、TIP 検出器が遮蔽容器内にあることを検知するためのもの。この検知によりボール弁の閉動作が可能となる。

(4) 設備面の信頼性向上対策として、近接スイッチの感度設定方法を見直すとともに、誤動作防止の観点から、TIP ボール弁動作回路の変更等を検討する。
