柏崎刈羽原子力発電所 1 号機の手動停止に係る原因と対策について

平成 17 年 3 月 11 日
東京電力株式会社

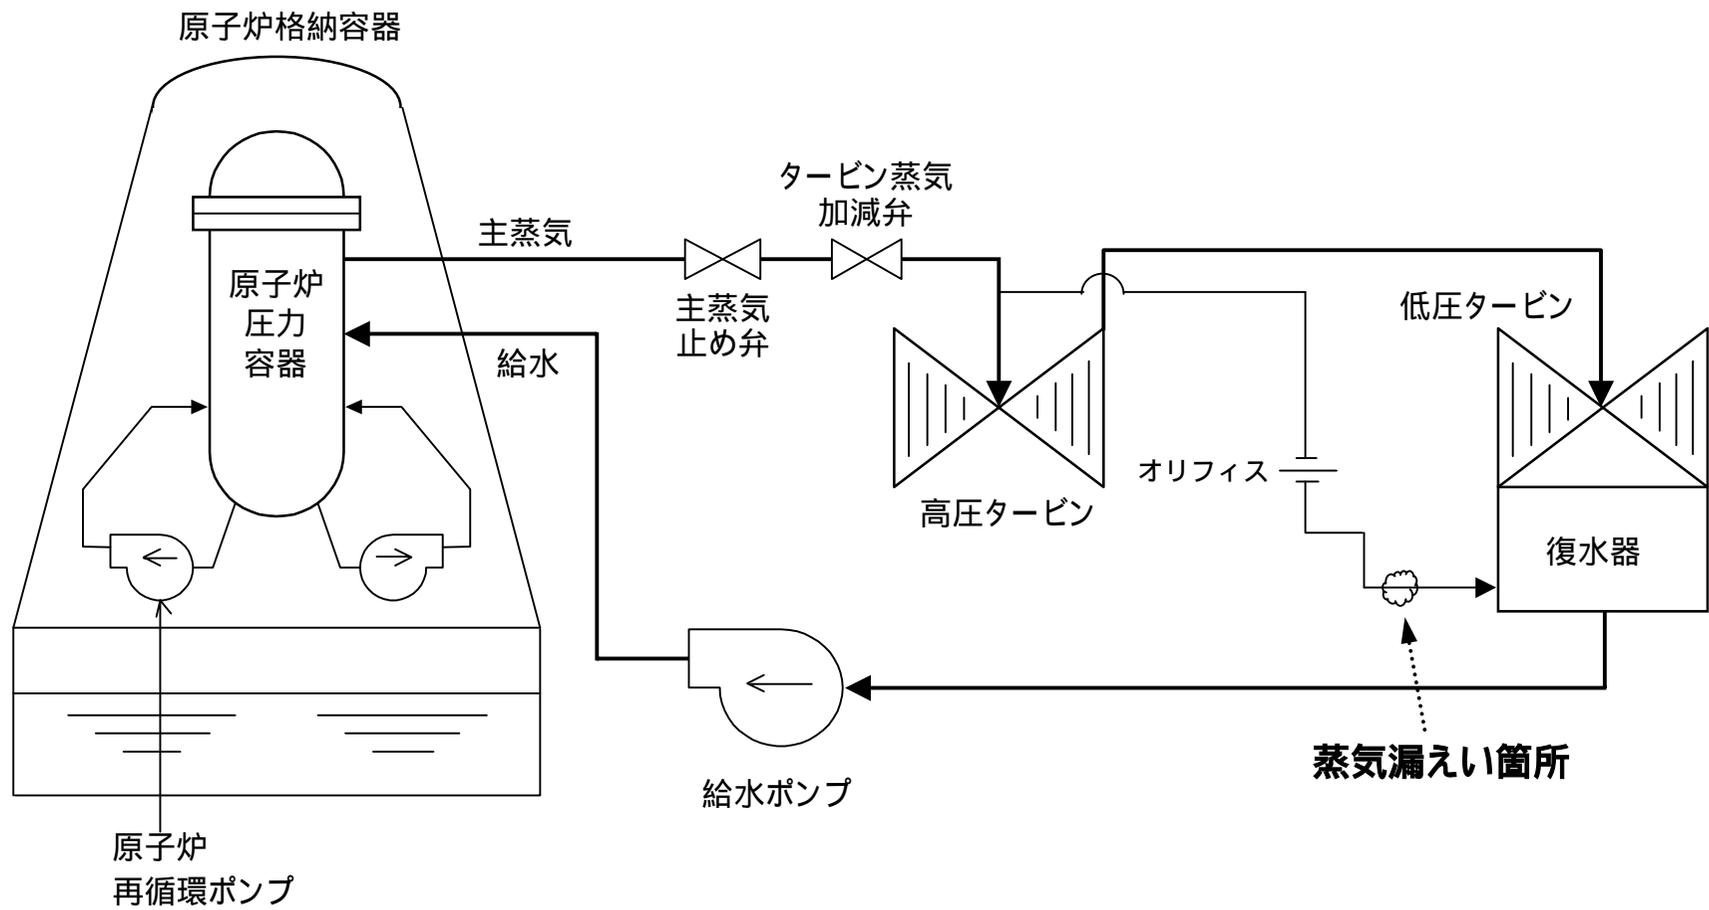
柏崎刈羽原子力発電所1号機 系統概略図

当社・柏崎刈羽原子力発電所 1 号機（沸騰水型、定格出力 110 万キロワット）は、定格熱出力一定運転中のところ、平成 17 年 2 月 4 日、タービン建屋地下 2 階復水器近くにある小口径のドレン配管^{*1}（外径約 60 mm）からモヤ状に蒸気が漏えいしていることを、パトロール中の当社社員が発見いたしました。

当該小口径配管は、リード管(主蒸気止め弁から高圧タービン入口までの配管)に発生した凝縮水を復水器へ排出するための配管。

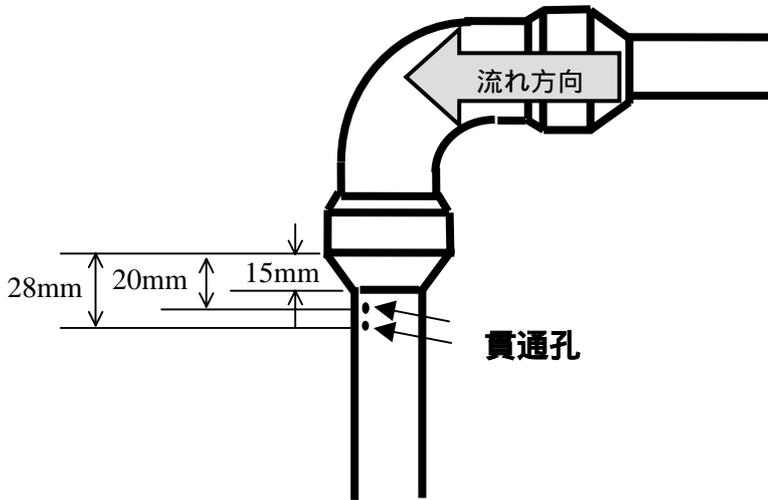
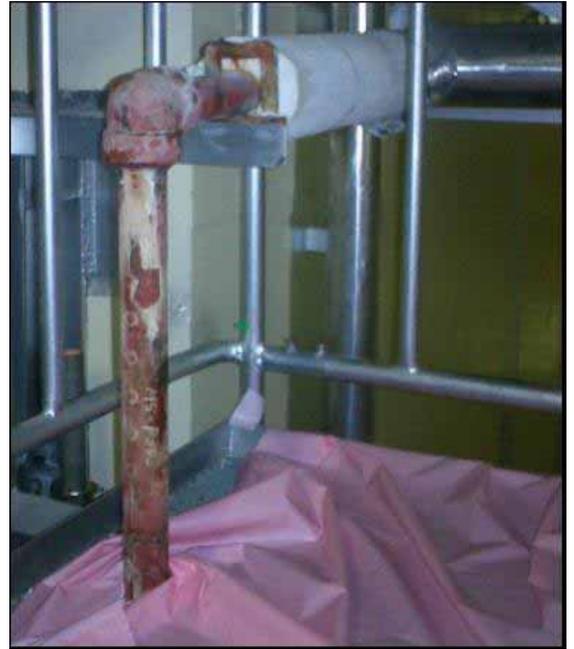
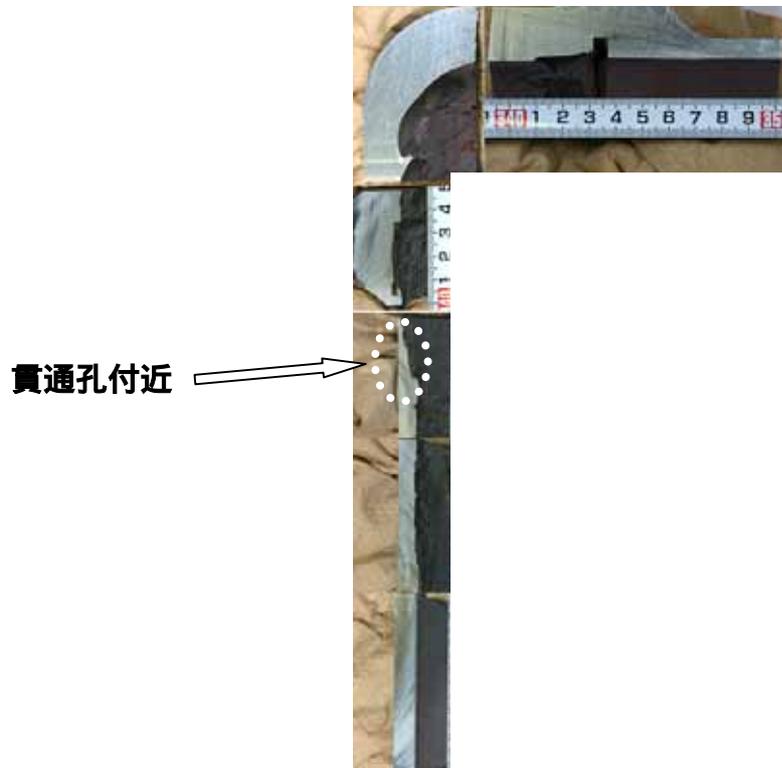
蒸気漏えい箇所

その後、当該配管のソケットエルボ^{*2} 出口近くの直管部に、直径 1 mm 程度のピンホール（貫通孔）を 2 箇所確認しております。

このため、当該配管のオリフィス下流側を切断し、内面を詳細に調査したところ、復水器付近に設置されているソケットエルボ及びその出口近くの直管部の背側において、内部を通過する蒸気の流れによりエロージョン（浸食）が発生したものと考えられる模様を確認いたしました。

当該配管に導かれた凝縮水を含む湿った蒸気が、オリフィスを通過し真空状態の復水器へ向かう過程で急激に減圧され、凝縮水を含む高速の蒸気流となった

この凝縮水を含む高速の蒸気流により、当該配管の内面にエロージョンが発生し、徐々に配管の減肉が進展して蒸気の漏えいに至ったと推定いたしました。

対策として、当該配管のオリフィス下流側の配管を全て同寸法・同材質の新品へ取り替えるとともに、今後の配管減肉管理において、以下を実施してまいります。

今回、ピンホールが確認されたソケットエルボの出口近くの直管部は、従来の超音波を用いた肉厚測定による点検が困難な部位であったことから、このような部位については、放射線を用いた点検を行い、配管の健全性を確認する。
