## 柏崎刈羽原子力発電所 5号機の原子炉自動停止の原因と対策について

平成 17 年 8 月 3 日  
東京電力株式会社

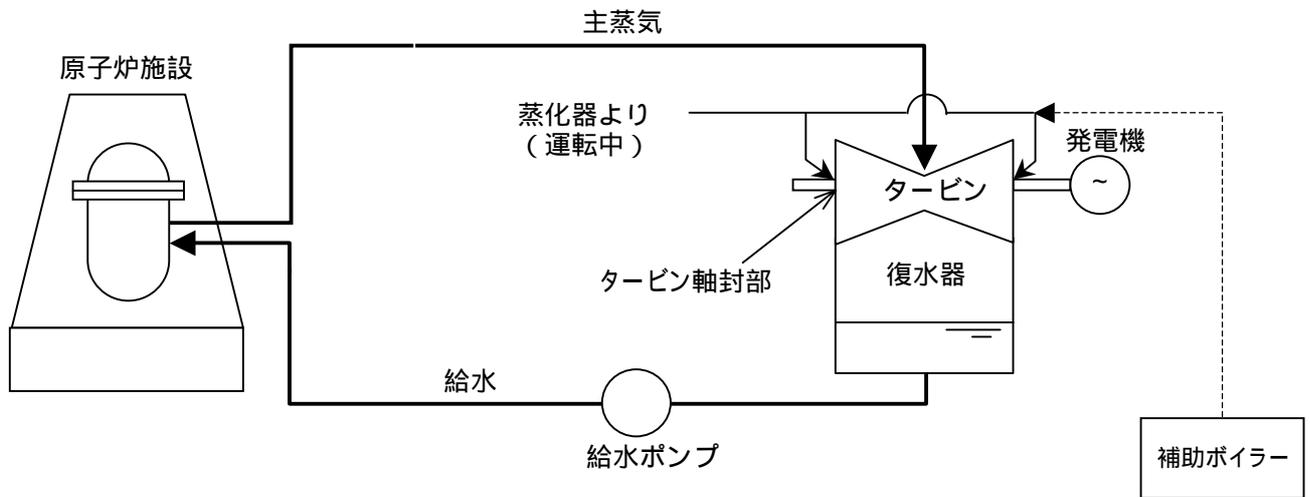
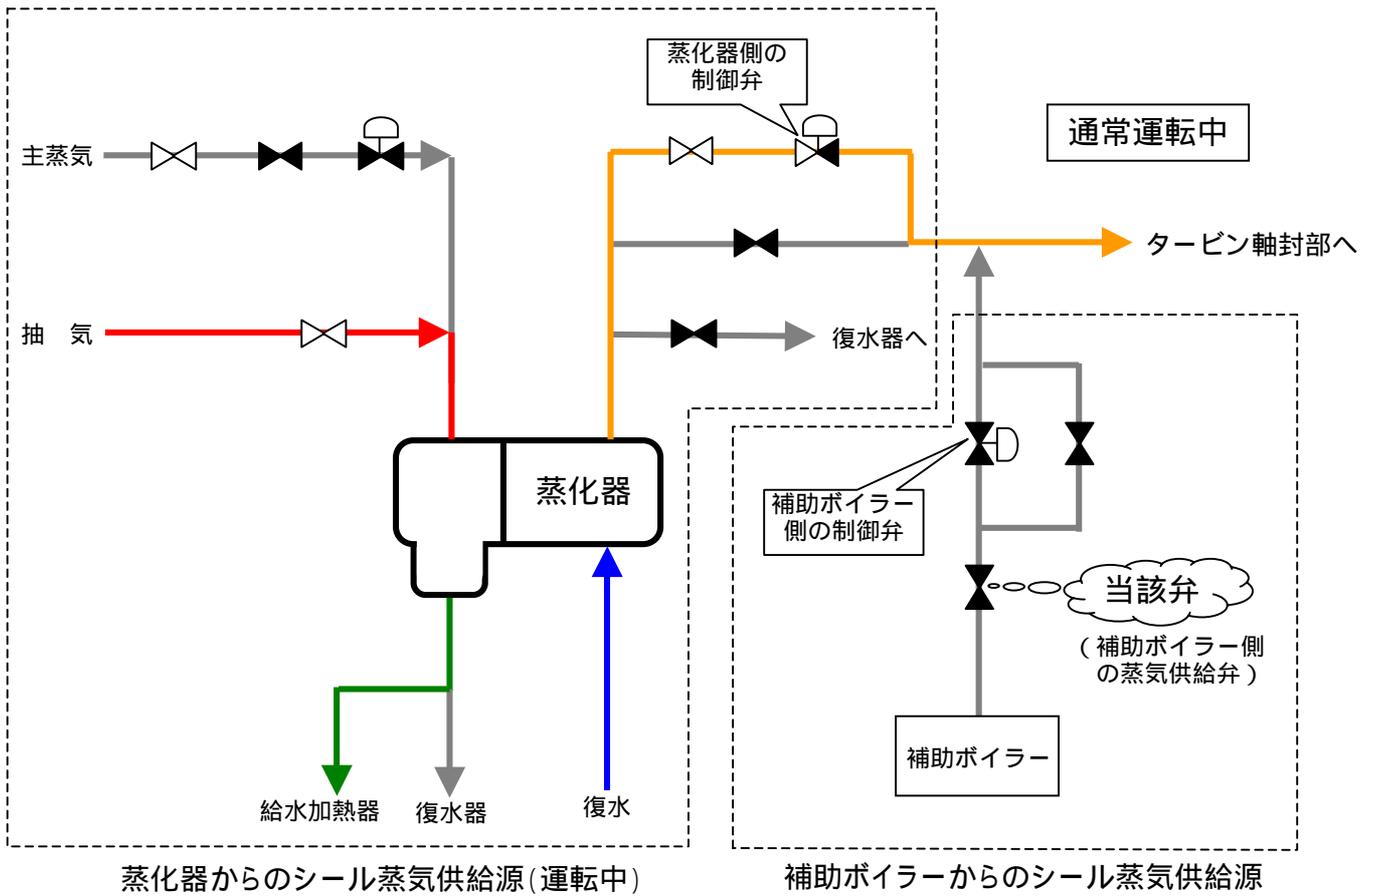
**タービングランドシール蒸気系 系統概略図**

事象発生の経緯を確認したところ、5号機は翌日から予定されていた第 11 回定期検査にともなうプラントの停止操作のため、同日午後 2 時頃から、タービングランドシール蒸気<sup>\*1</sup>（以下、「シール蒸気」という）の供給を蒸化器側から補助ボイラー側へ切り替える操作<sup>\*2</sup>を実施しておりました。この際、補助ボイラー側からのシール蒸気の供給が十分でない状態で、蒸化器側からの蒸気の供給を停止したため、タービン軸封部に供給されるシール蒸気の圧力が低下し、タービン軸封部を通じて復水器内に空気が流れ込み、復水器の真空度が維持できなくなったことがわかりました。

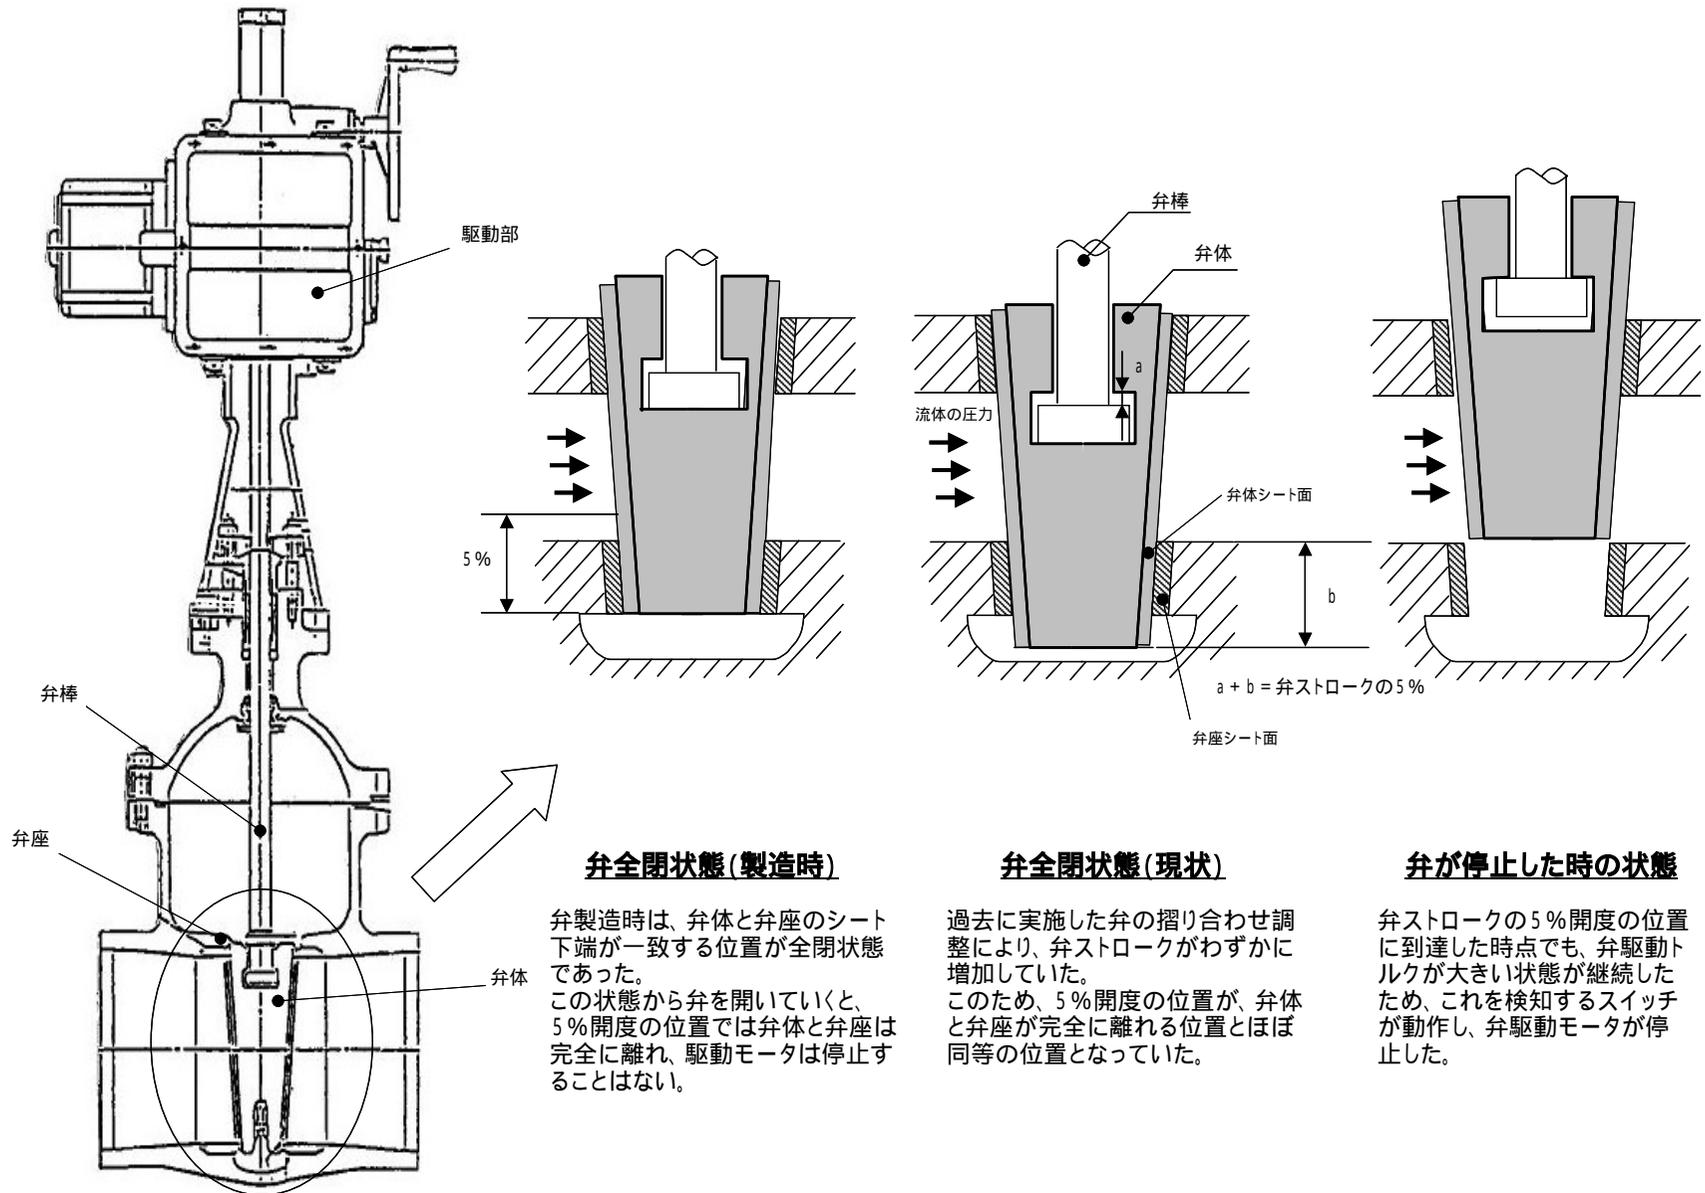
## 補助ボイラー側の蒸気供給弁が5%開度で停止したメカニズム

- （1）蒸化器側から補助ボイラー側へ切り替えようとした際、補助ボイラー側の蒸気供給弁のリミットスイッチ<sup>\*3</sup>の設定方法が、以下の状況を考慮したものではなかったため、全開とならず 5%開度で停止してしまっただ。
  - ・弁の点検時における摺り合わせ調整により、弁ストロークがわずかに増加していたが、この微小な変化を考慮したりミットスイッチの設定位置となっていなかった。
  - ・このため、当該弁の開操作時には、弁体と弁座が完全に離れて駆動トルクが低下する位置とリミットスイッチ設定位置がほぼ同等の位置に設定されていた。
- （2）当直長及び当直員は 5%開度で停止したことに疑問を持ち、その妥当性について確認を実施したが、以下の状況から不適合ではないと誤認識して、切替操作を継続してしまっただ。
  - ・操作手順書の記載は当該弁を「開」にするとあり、「全開」でなくてもよいと解釈してしまっただ。
  - ・同手順書には、当該弁の開操作後、補助ボイラー側および蒸化器側のシール蒸気を制御する弁の開度が同程度であることを確認するよう記載されており、両制御弁の状態はこれに合致していた。

当該弁は、「全開」「全閉」時の駆動モーターの制御をトルクを検知することにより行っている。弁動作の初期段階では比較的大きな駆動トルクを必要とすることから、動作開始直後はこのトルクによるモーター制御を一時的に除外するために、リミットスイッチが設置されている。

当該弁のリミットスイッチ位置設定にあたり、「開」動作直後の大きな駆動トルクを確実にバイパスするように、当該バイパス領域を現状の5%から30%に変更する。
