平成 17 年 12 月 6 日

### 定期検査中の 1 号機におけるタービン建屋内での溢水について

東京電力株式会社  
柏崎刈羽原子力発電所

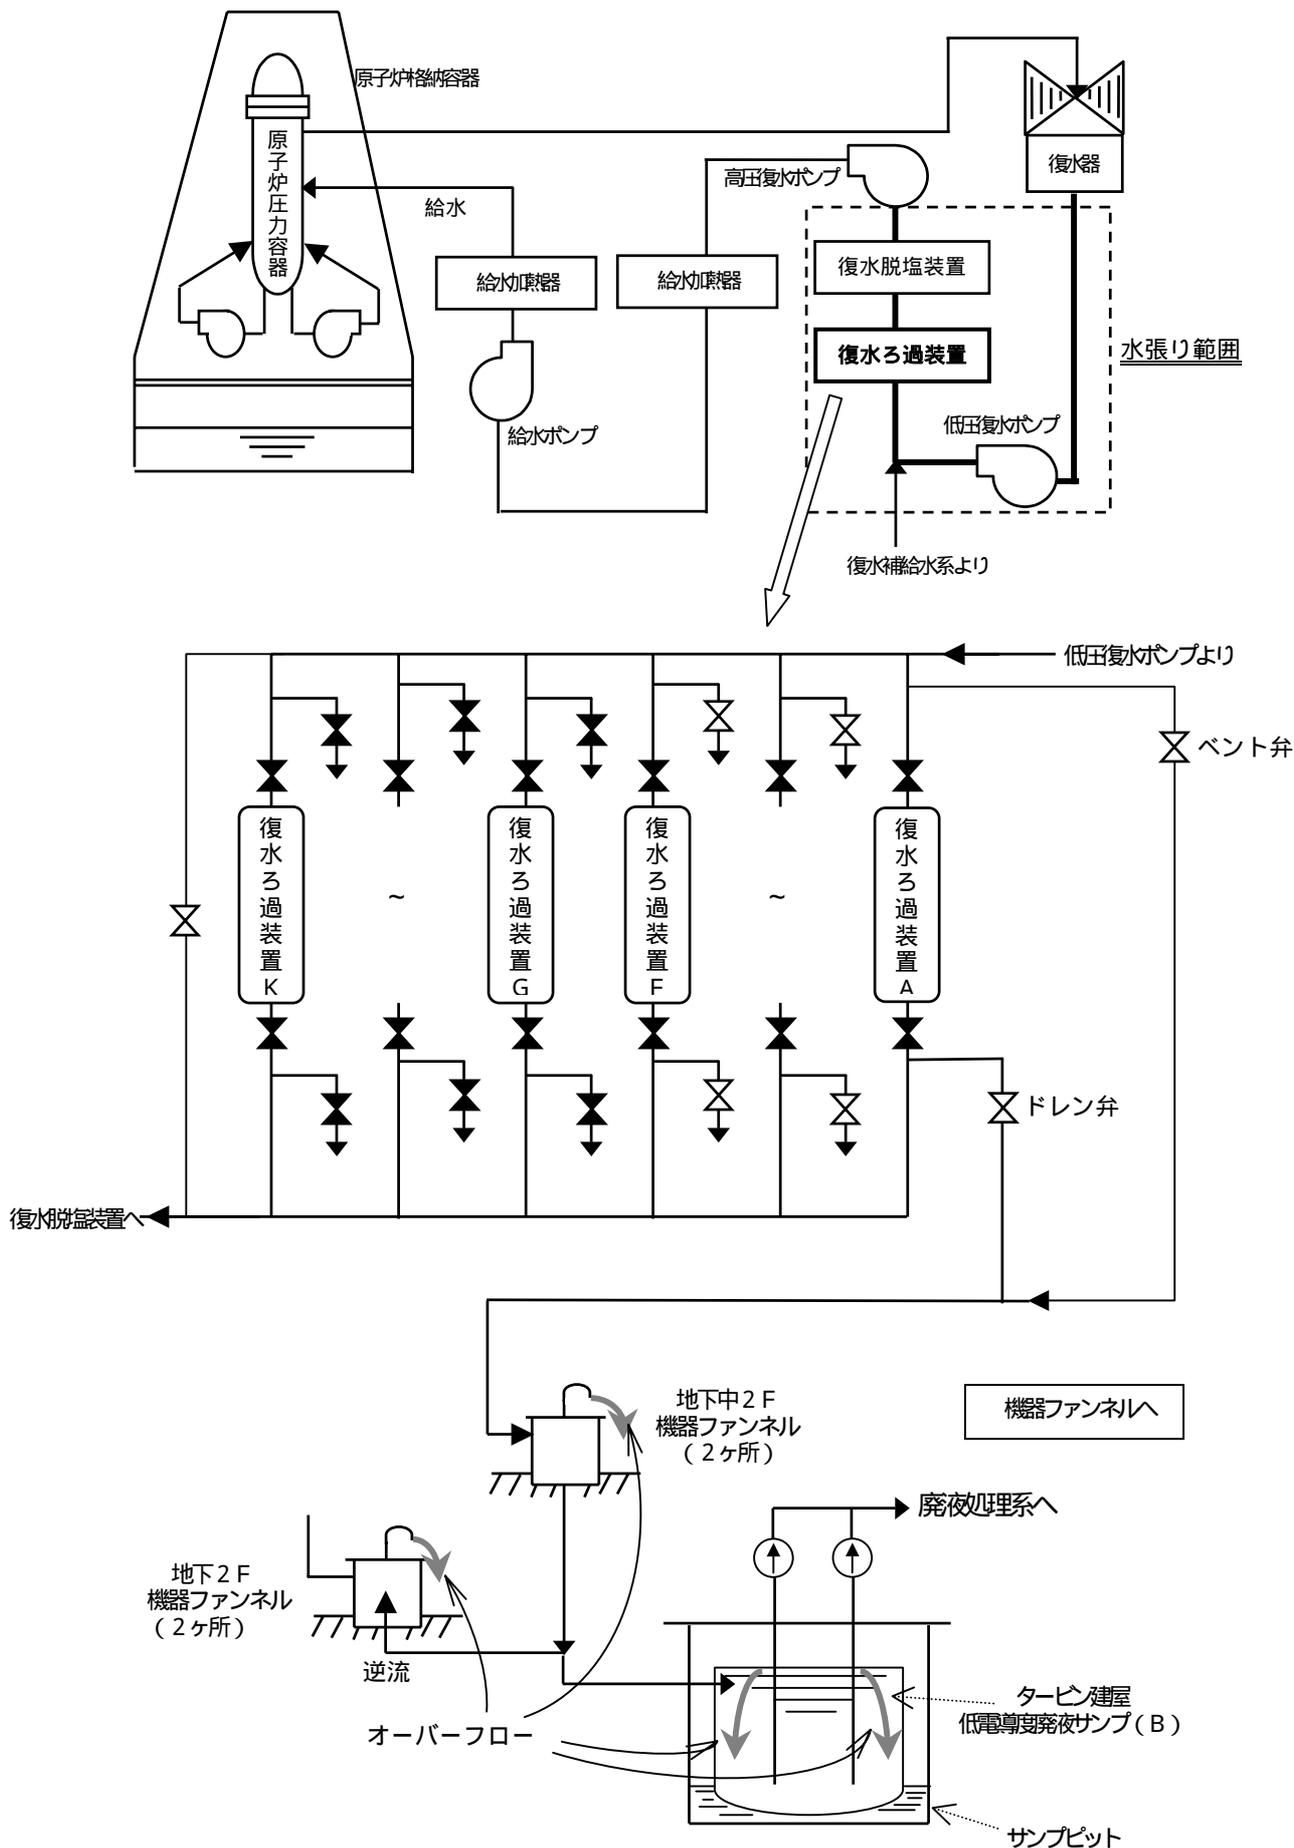
1号機 系統概略図

当直員が現場を確認したところ、復水ろ過装置出入口ベント弁（空気抜き弁）とドレン弁（水抜き弁）から水が排水配管やファンネル（排水受け容器）等を経由して、低電導度廃液サンプ（B）へ流入し、当該サンプにて処理しきれない水がサンプピットへ溢れ出ていることを確認しました。また、当該サンプに流れ込む排水配管を確認したところ、ファンネルで処理できなかった水がファンネル（4ヶ所）から溢れていることを確認しました。

調査の結果、当該サンプおよびファンネルより水が溢れ出した原因は、復水ろ過装置出入口ベント弁とドレン弁の一部が開いていることを確認せずに水張り作業を行ったためであることがわかりました。今後は、確実に水張り準備操作を実施いたします。
