号機	—	
件名	展望台北側付近の道路（屋外）におけるけが人の発生について	
不適合の概要	<p>2020年8月19日午前9時30分頃、展望台北側付近の道路において、安全対策工事に従事していた協力企業作業員が、資機材搬入用の敷鉄板の敷設作業にあたり、鉄板に取り付けた金具※を取り外そうとしたところ、金具と地面の間に手を挟み負傷したことから、業務車にて病院へ搬送しました。</p> <p>なお、本人に意識はあり、身体汚染はありません。</p> <p>※敷鉄板の吊り上げ時に回転を防ぐためのロープを取り付ける金具。</p> <div style="display: flex; justify-content: space-around;">

展望台北側付近の道路（屋外）におけるけが人の発生について

柏崎刈羽原子力発電所 屋外

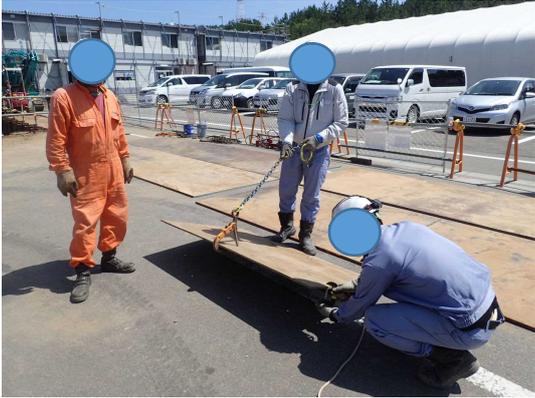
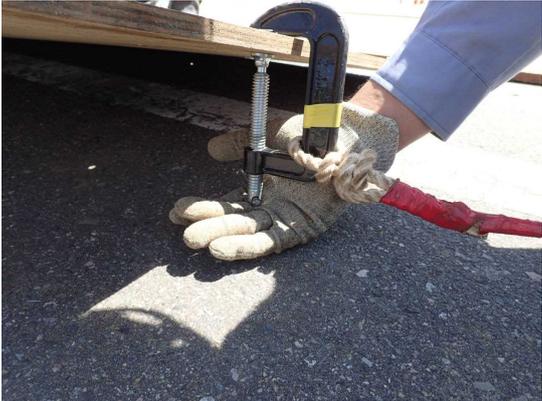
</div> <p style="text-align: center;">けがの発生状況（イメージ）</p>	
安全上の重要度／損傷の程度	<p>&lt;安全上の重要度&gt;</p> <p>安全上重要な機器等 / <span style="border: 1px solid black; border-radius: 50%; padding: 2px;">その他</span></p>	<p>&lt;損傷の程度&gt;</p> <p><input type="checkbox"/> 法令報告要</p> <p><input checked="" type="checkbox"/> 法令報告不要</p> <p><input type="checkbox"/> 調査・検討中</p>
対応状況	<p>病院で診察した結果、左手挫創（貫通創）と診断され、当該の傷口をふさぐ処置を行なっております。</p> <p>今回の事例を踏まえ、発電所関係者に周知し注意喚起を行い、再発防止に努めてまいります。</p>
