7号機タービン建屋（非管理区域）におけるけが人の発生について

柏崎刈羽原子力発電所7号機 タービン建屋 地下1階

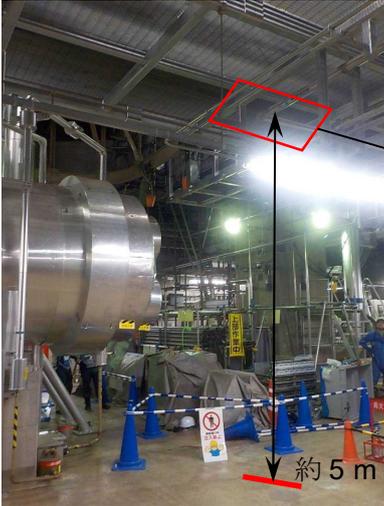
号機	7号機	
件名	タービン建屋（非管理区域）におけるけが人の発生について	
不適合の概要	<p>2020年9月14日午前10時50分頃、7号機タービン建屋地下1階原子炉補機冷却水系熱交換器（B）エリア*で、安全対策工事に従事していた協力企業作業員1名が高所にある作業床の開口部より墜落しました。また、その際に下にいた作業員1名と接触し、計2名が負傷しました。墜落した1名はドクターヘリにて、接触した1名は業務車にて病院へ搬送しました。</p> <p>なお、負傷した2人に意識はあり、身体汚染はありません。</p> <div style="text-align: center;">
