**区分：Ⅲ**

6号機非常用ディーゼル発電機 (A) からの油漏れについて

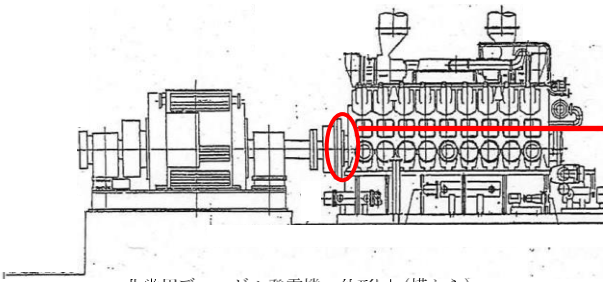
<p>非常用ディーゼル発電機 外形図（横から）</p> </div> <div style="text-align: center;">

<p>号機</p>	<p>6号機</p>	
<p>件名</p>	<p>非常用ディーゼル発電機（A）からの油漏れについて</p>	
<p>不適合の概要</p>	<p>2022年3月17日、原子炉建屋1階（非管理区域）において、非常用ディーゼル発電機（A）の24時間連続運転試験を実施していたところ、17時15分頃に非常用ディーゼル発電機（A）の軸受部から潤滑油が漏れいしていることを確認したことから、非常用ディーゼル発電機（A）を停止するとともに、一般回線にて公設消防へ連絡しました。</p> <p>潤滑油の漏れいは停止しており、漏れ出た潤滑油の量は、1リットル未満と推定しております。また、漏れ出た潤滑油については、拭き取りを行うとともに、中和剤での処理を行いました。</p> <p>なお、漏れいした潤滑油の外部等への流出はなく、環境への影響はありません。</p> <div style="display: flex; justify-content: space-around; align-items: center;"> <div style="text-align: center;">

<p>対応状況</p>	<p>今後、潤滑油が漏れいした原因調査を実施し、再発防止対策を講じてまいります。</p>

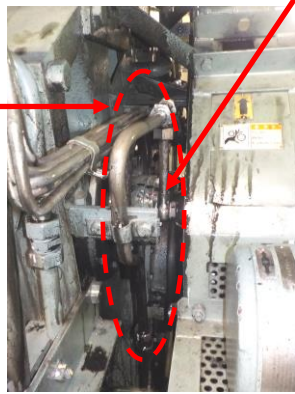
<p>潤滑油漏えい箇所</p> <p>軸受部</p> </div> </div>	
<p>安全上の重要度／損傷の程度</p>	<p>&lt;安全上の重要度&gt;</p> <p><span style="border: 1px solid black; border-radius: 50%; padding: 2px;">安全上重要な機器等</span> / その他</p>	<p>&lt;損傷の程度&gt;</p> <p><input type="checkbox"/> 法令報告要</p> <p><input type="checkbox"/> 法令報告不要</p> <p><input checked="" type="checkbox"/> 調査・検討中</p>
