<p>号機</p>	<p>4号機</p>	
<p>件名</p>	<p>原子炉建屋付属棟（非管理区域）におけるけが人の発生について</p>	
<p>不適合の概要</p>	<p>2022年7月19日午前10時01分頃、4号機原子炉建屋付属棟地下1階非常用ディーゼル発電機室（非管理区域）にて点検作業に従事していた協力企業作業員1名が、足を滑らせ、右脇腹と右腕を現場の機器に打ち付けたことから業務車にて病院へ搬送いたしました。</p> <p>なお、本人は自力歩行が可能で、身体汚染はありませんでした。</p> <p style="text-align: center;"><けが発生箇所></p> <div style="display: flex; justify-content: space-around;"> <div data-bbox="363 898 727 927"> <p><非常用ディーゼル発電機上部></p>

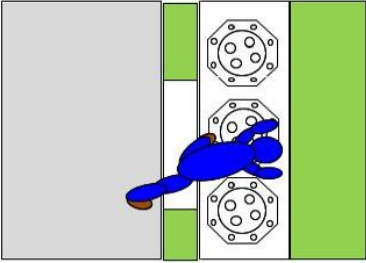
<p style="text-align: center;">けがの発生状況 (足を滑らせ転倒し右肋骨を骨折)</p>	
<p>安全上の重要度／損傷の程度</p>	<p><安全上の重要度></p> <p>安全上重要な機器等 / その他</p>	<p><損傷の程度></p> <p><input type="checkbox"/> 法令報告要</p> <p><input checked="" type="checkbox"/> 法令報告不要</p> <p><input type="checkbox"/> 調査・検討中</p>
<p>対応状況</p>	<p>病院での診察の結果、「右肋骨骨折」（約1か月の加療を要する見込み、入院なし）と診断されました。</p> <p>今回の事例を踏まえ、発電所関係者に周知し注意喚起を行うとともに、再発防止に努めてまいります。</p>

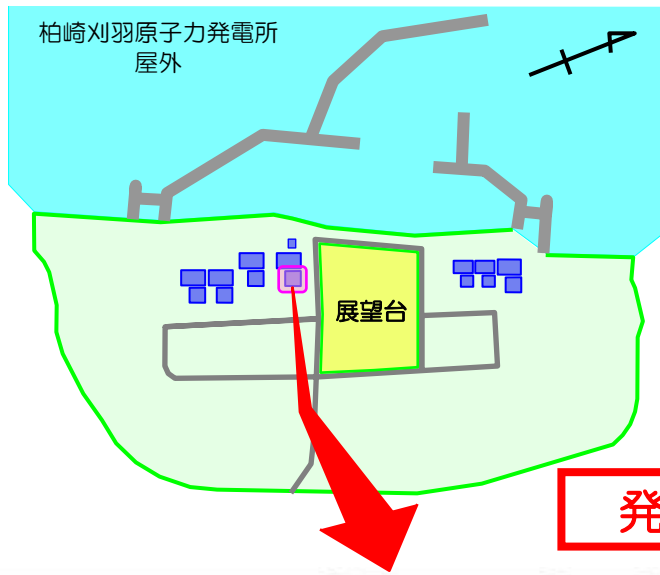
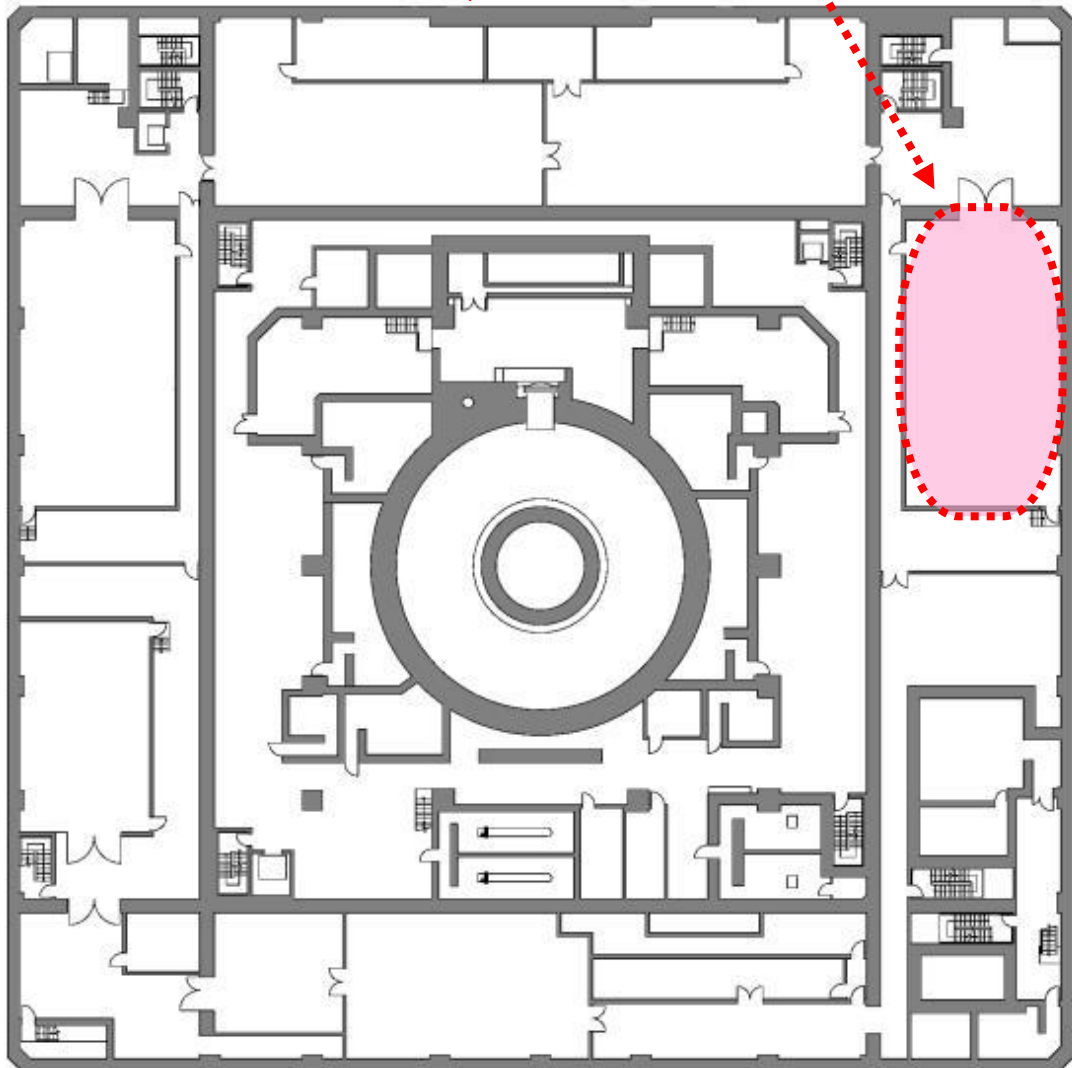
発生場所概略図

発生場所

柏崎刈羽原子力発電所4号機 原子炉建屋 地下1階
