号機	3・4号機	
件名	サービス建屋地下1階ダクト穴からの空気の流れの確認について	
不適合の概要	<p>2022年9月13日午前10時20分頃、管理区域で作業するための保護衣・保護具の保管室（管理区域）にて、協力企業作業員が、「点検のため保温材を外した際に空調ダクトに穴（直径1cm程度、2箇所）が開き、その穴から空気が吸引されていること」を確認しました。</p> <p>10時50分頃、テープによる応急処置を実施し、当該穴からの空気の吸引は停止しております。</p> <div style="text-align: center;">

柏崎刈羽原子力発電所 3・4号機 サービス建屋 地下1階

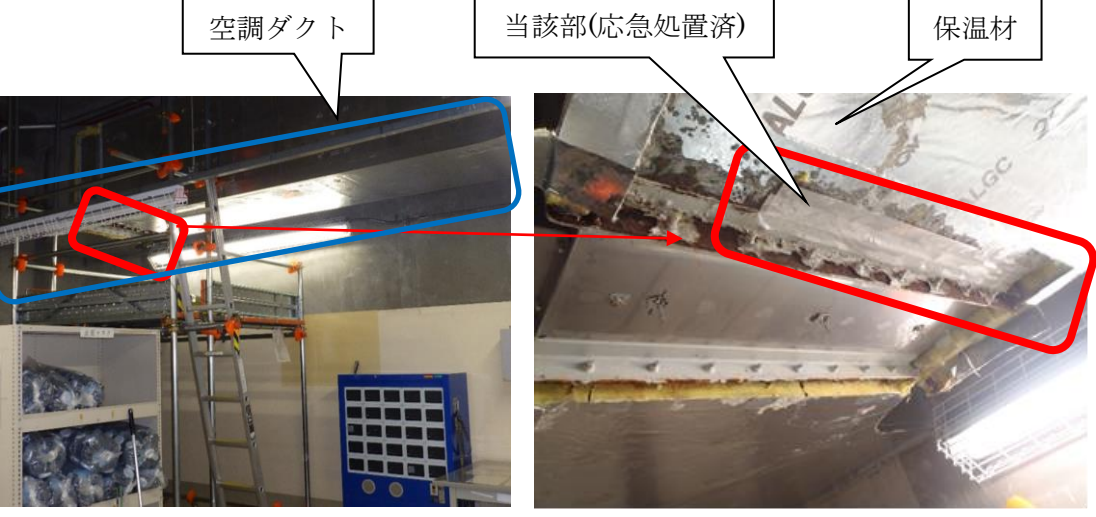
<p>空調ダクト 当該部(応急処置済) 保温材</p> <p><保護衣・保護具の保管室> <該当箇所></p> </div>	
安全上の重要度／損傷の程度	<p><安全上の重要度></p> <p>安全上重要な機器等 / <u>その他</u></p>	<p><損傷の程度></p> <p><input type="checkbox"/> 法令報告要</p> <p><input checked="" type="checkbox"/> 法令報告不要</p> <p><input type="checkbox"/> 調査・検討中</p>
対応状況	<p>その後、当該ダクトから吸引された空気が非管理区域側へ流れていたことが判明したため、ダクト穴周辺で放射能測定を実施し、汚染がないことを確認しております。</p> <p>なお、本事案の原因等については、現在調査中です。</p>
