号機	1号機	
件名	港湾内への油の流出の可能性について	
不適合の概要	<p>2022年9月12日、1号機屋外に設置している空調設備（非管理区域）において、微量の油漏れがあり、設備の停止および油漏れ箇所の養生等を実施しておりました。 （不適合情報として9月20日当社ホームページへ掲載済）</p> <p>9月20日、9時34分頃、当該設備の状況確認をした当社社員が、空調設備の養生箇所から油膜が広がっていることを確認しました。</p> <p>油膜については、吸着マットによる回収を実施していますが、油膜は排水路に通じていたことから、極僅かに（数十cc程度）港湾内に到達した可能性もあり、10時45分に長岡地域振興局に報告しました。</p> <div style="display: flex; justify-content: space-around; align-items: flex-start;"> <div style="text-align: center;">

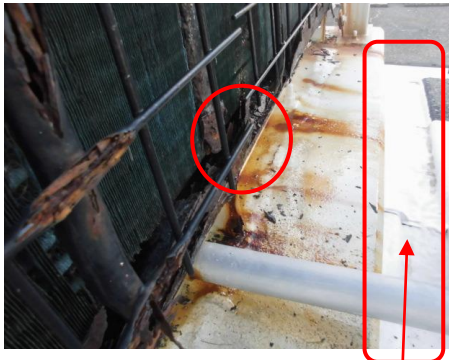
<p>漏えい箇所</p> </div> <div style="text-align: center;">

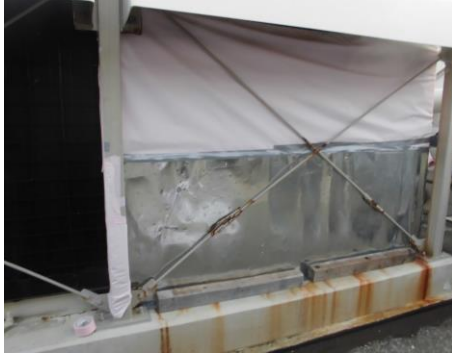
<p>養生シートとブリキ板による養生</p> </div> </div> <div style="text-align: center; margin-top: 10px;">

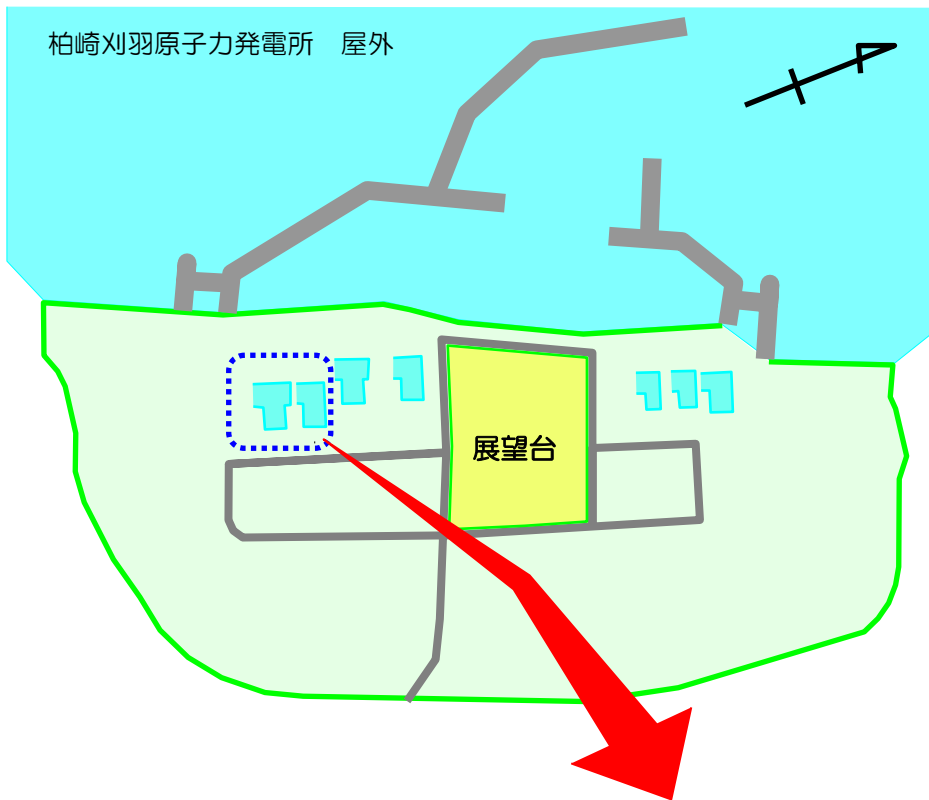
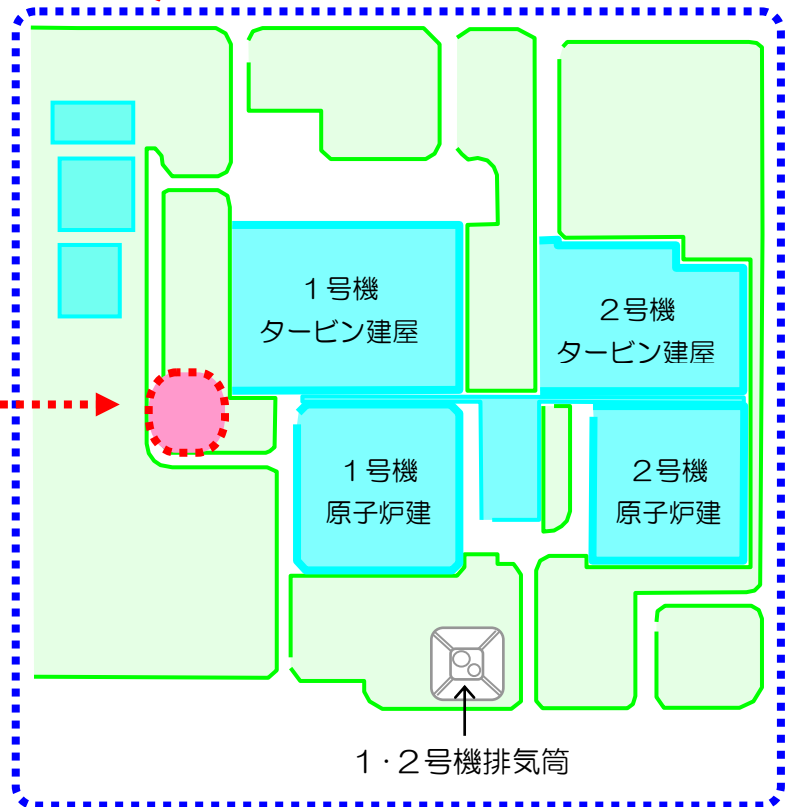
# 発生場所概略図

**発生場所**  
( 屋外 1号機 )
