<p>号機</p>	<p>2号機</p>	
<p>件名</p>	<p>高圧炉心スプレイ系ディーゼル発電機の燃料配管からの油漏れについて</p>	
<p>不適合の概要</p>	<p>2022年10月4日、2号機原子炉建屋付属棟地下1階、高圧炉心スプレイ系ディーゼル発電機*室（非管理区域）にて、点検後の復旧作業に伴い燃料タンクからディーゼル機関への燃料（軽油）の通油作業を実施していたところ、燃料配管の継ぎ手部分から油漏れを確認したことから、通油作業を中止するとともに公設消防へ連絡しました。</p> <p>現在、油漏れは停止しており、漏れ出た量は約100Lと推定しています。</p> <p>なお、油の外部等への流出はなく、環境への影響はありません。</p> <p>* 高圧炉心スプレイ系ディーゼル発電機 外部電源喪失時に高圧炉心スプレイ系で使用する負荷へ電源を供給するための非常用の発電機</p> <div style="display: flex; align-items: center;">

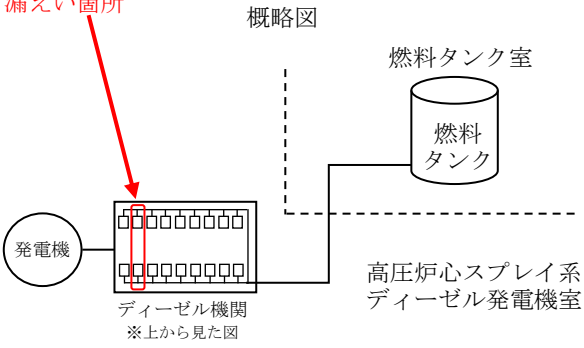
<p>概略図</p> <p>燃料タンク室</p> <p>燃料タンク</p> <p>発電機</p> <p>ディーゼル機関 ※上から見た図</p> <p>高圧炉心スプレイ系 ディーゼル発電機室</p> </div> </div>	
<p>安全上の重要度／損傷の程度</p>	<p><安全上の重要度></p> <p>安全上重要な機器等 / その他</p>	<p><損傷の程度></p> <p><input type="checkbox"/> 法令報告要</p> <p><input type="checkbox"/> 法令報告不要</p> <p><input checked="" type="checkbox"/> 調査・検討中</p>
<p>対応状況</p>	<p>今後、油が漏れた原因を調査し、再発防止対策を講じてまいります。</p>

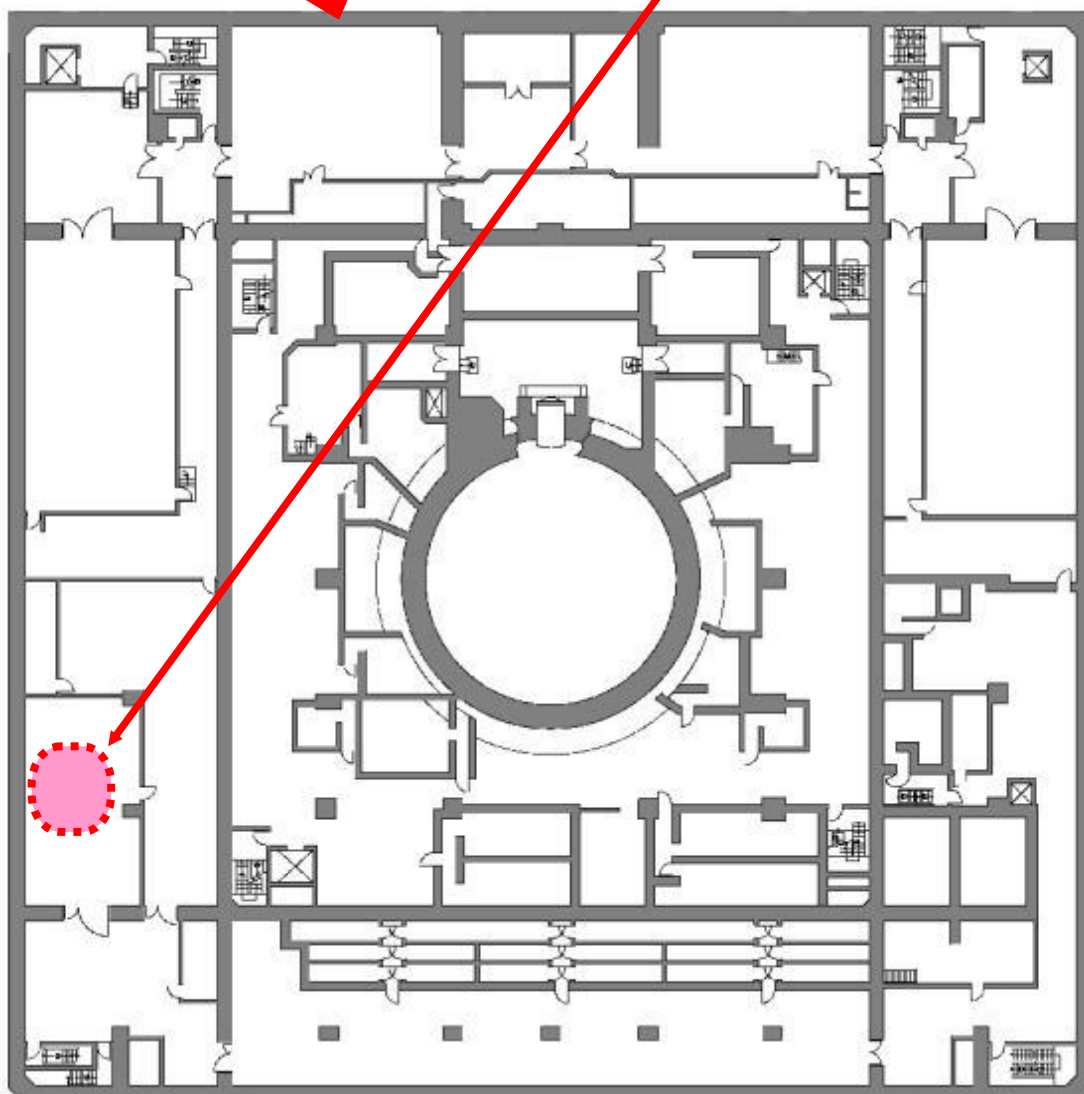
発生場所概略図

原子炉建屋付属棟(非管理区域)
高圧炉心スプレイ系ディーゼル発電機室
