号機	6号機	
件名	タービン建屋（管理区域）におけるけが人の発生について	
不適合の概要	<p>2023年3月29日午後4時18分頃、6号機タービン建屋1階タービンバイパス弁*1エリア（管理区域）で耐震強化工事に従事していた協力企業作業員が、鋼材を運搬中に階段で躓き体勢を崩し、グレーチング*2に右手をついた際に小指を負傷したことから、午後5時25分に業務車にて病院へ搬送しました。</p> <p>なお、本人は意識があり、身体汚染もありません。</p> <p>*1 タービンバイパス弁                  負荷変動時などに原子炉で発生した蒸気が主タービンの必要とする流量以上となった場合に主タービンをバイパスし、直接主復水器へ送気して原子炉圧力を一定に保つ役割の弁。</p> <p>*2 グレーチング                  金属で作られた格子状の床</p> <div style="display: flex; justify-content: space-around; align-items: center;">

# 発生場所概略図

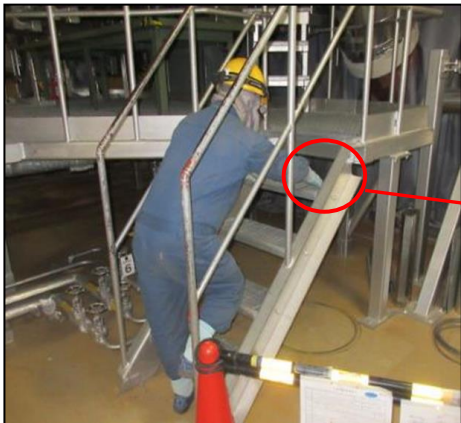
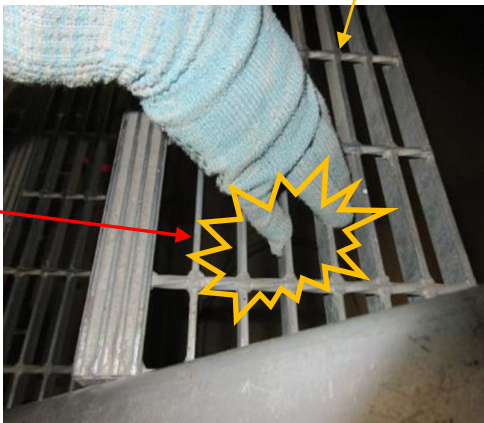
</div> <p style="text-align: center;">けがの発生状況                  （グレーチングに右手をついた際に小指を負傷）</p>	
安全上の重要度／損傷の程度	<安全上の重要度> 安全上重要な機器等 / <span style="border: 1px solid black; border-radius: 50%; padding: 2px;">その他</span>	<損傷の程度> <input type="checkbox"/> 法令報告要 <input checked="" type="checkbox"/> 法令報告不要 <input type="checkbox"/> 調査・検討中
対応状況	病院での診察の結果、「右五指尖部裂創」（通院加療、全治2週間）と診断されました。今回の事例を踏まえ、発電所関係者に周知し注意喚起を行うとともに、再発防止に努めてまいります。

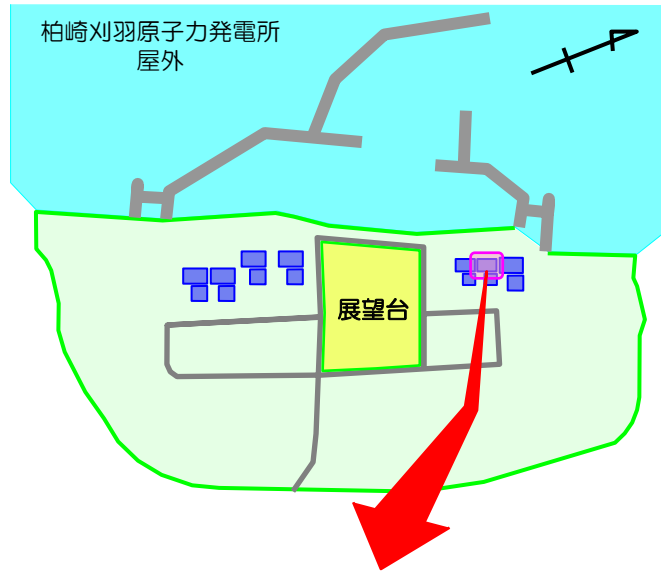
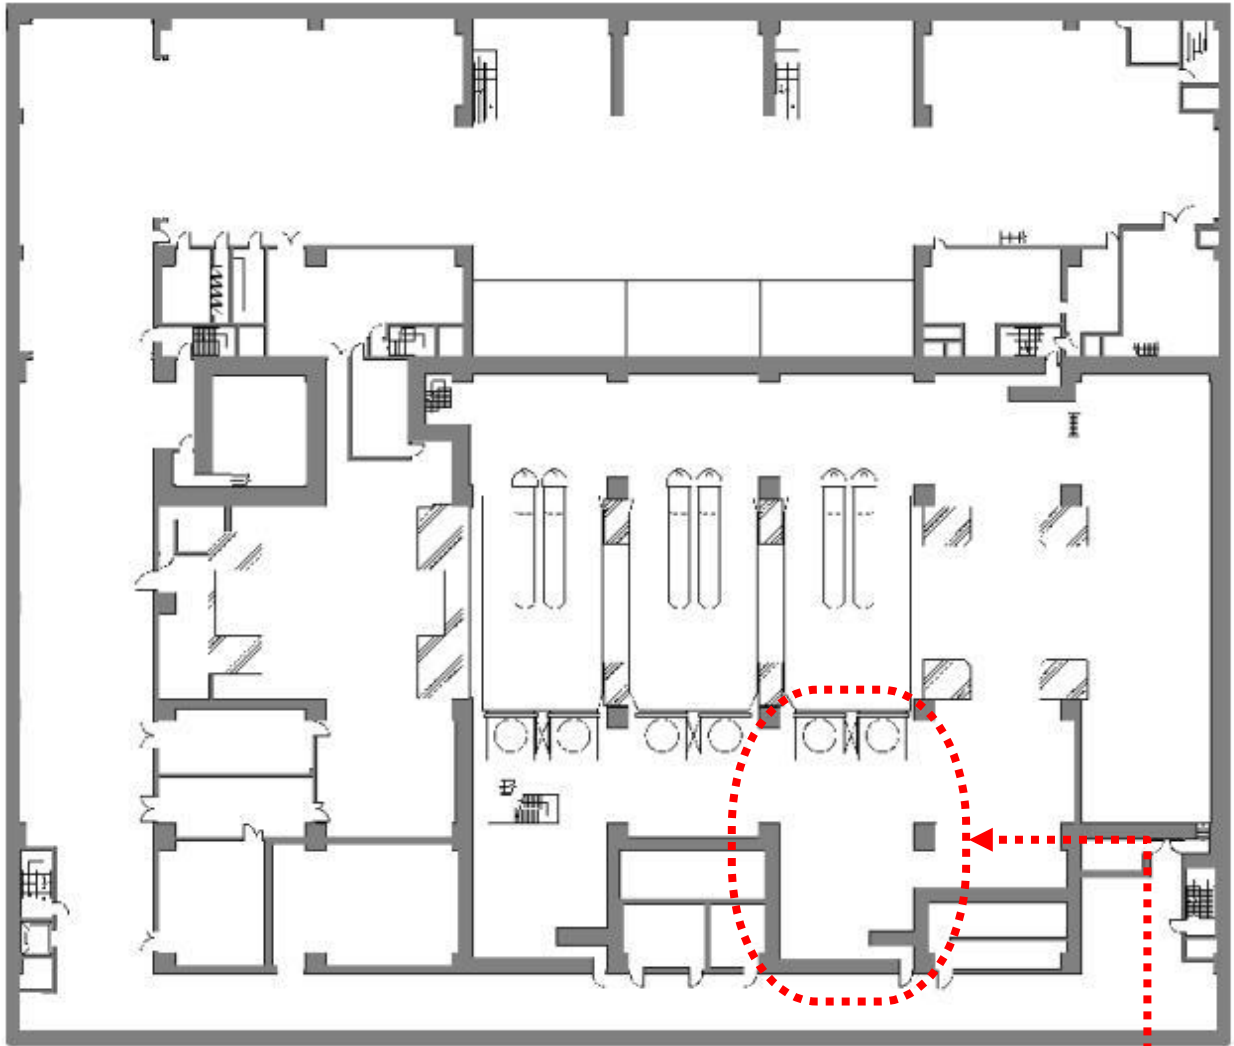
柏崎刈羽原子力発電所6号機 タービン建屋 1階

**発生場所**  
6号機 タービン建屋1階  
タービンバイパス弁エリア (管理区域)
