号機	6号機										
件名	廃棄物処理建屋（管理区域）における水たまりの発見について（続報）										
不適合の概要	<p>2024年5月29日午後0時00分頃、協力企業社員が廃棄物処理建屋地下2階の建屋間連絡通路にて、水たまりがあることを発見しました。</p> <p>現場を調査した結果、水の量は約400リットル（通路幅2m×長さ20m×深さ1cm）であり、その水に放射性物質は含まれておりませんでした。</p> <p>当該水たまりはそのエリアにとどまっており、他のエリアへの拡がりはなく、設備への影響はありません。</p> <p>なお、本件は、2024年2月16日にお知らせした水たまりの発見と同一箇所での事案となります。</p> <p style="text-align: center;">水たまり箇所</p>

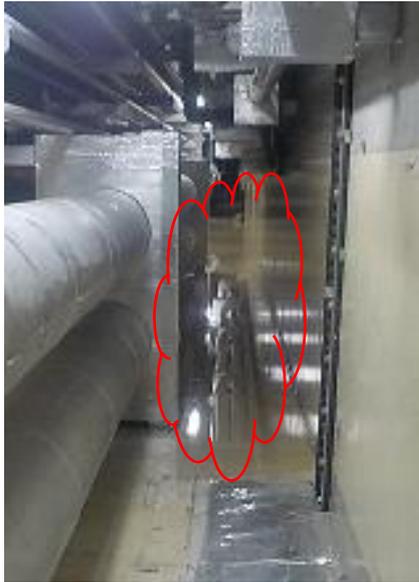
<p style="text-align: right;">＜現場写真＞</p>

7号機 タービン建屋	廃棄物 処理 建屋	6号機 タービン建屋	7号機 原子炉建屋	コントロール 建屋	6号機 原子炉建屋		サービス 建屋	
7号機 タービン建屋	廃棄物 処理 建屋	6号機 タービン建屋									
7号機 原子炉建屋	コントロール 建屋	6号機 原子炉建屋									
	サービス 建屋										
安全上の重要度／損傷の程度	<p><安全上の重要度></p> <p>安全上重要な機器等 / その他</p>	<p><損傷の程度></p> <p><input type="checkbox"/> 法令報告要</p> <p><input checked="" type="checkbox"/> 法令報告不要</p> <p><input type="checkbox"/> 調査・検討中</p>									
対応状況	<p>2月の水たまりの原因については、結露水または雨水等による影響か判断材料に乏しく、まとまった雨が降った際の影響を適宜、調査してきました。</p> <p>今回の水たまりは、5月28日にまとまった降水があったことから、雨水浸入の可能性が高いと判断し、引き続き調査のうえ、原因の特定と再発防止策を検討してまいります。</p>
