| 号機 | 4号機 | |
| 件名 | 原子炉建屋（管理区域）におけるけが人の発生について | |

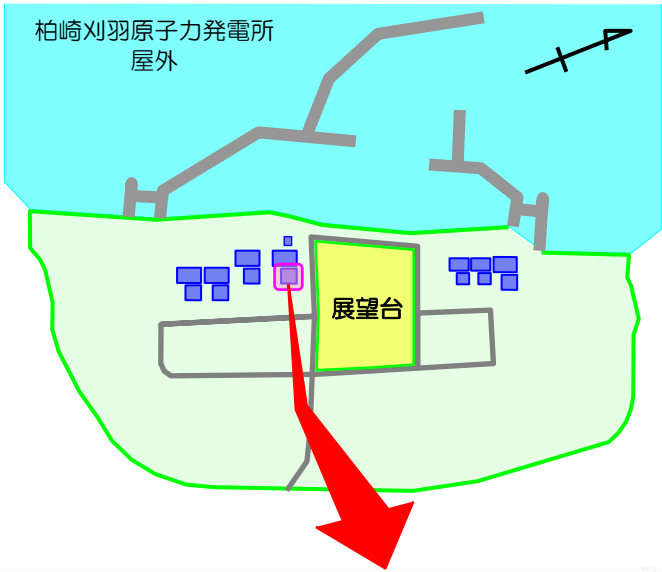
発生場所概略図

柏崎刈羽原子力発電所4号機 原子炉建屋 3階

発生場所
(最上階エリア)

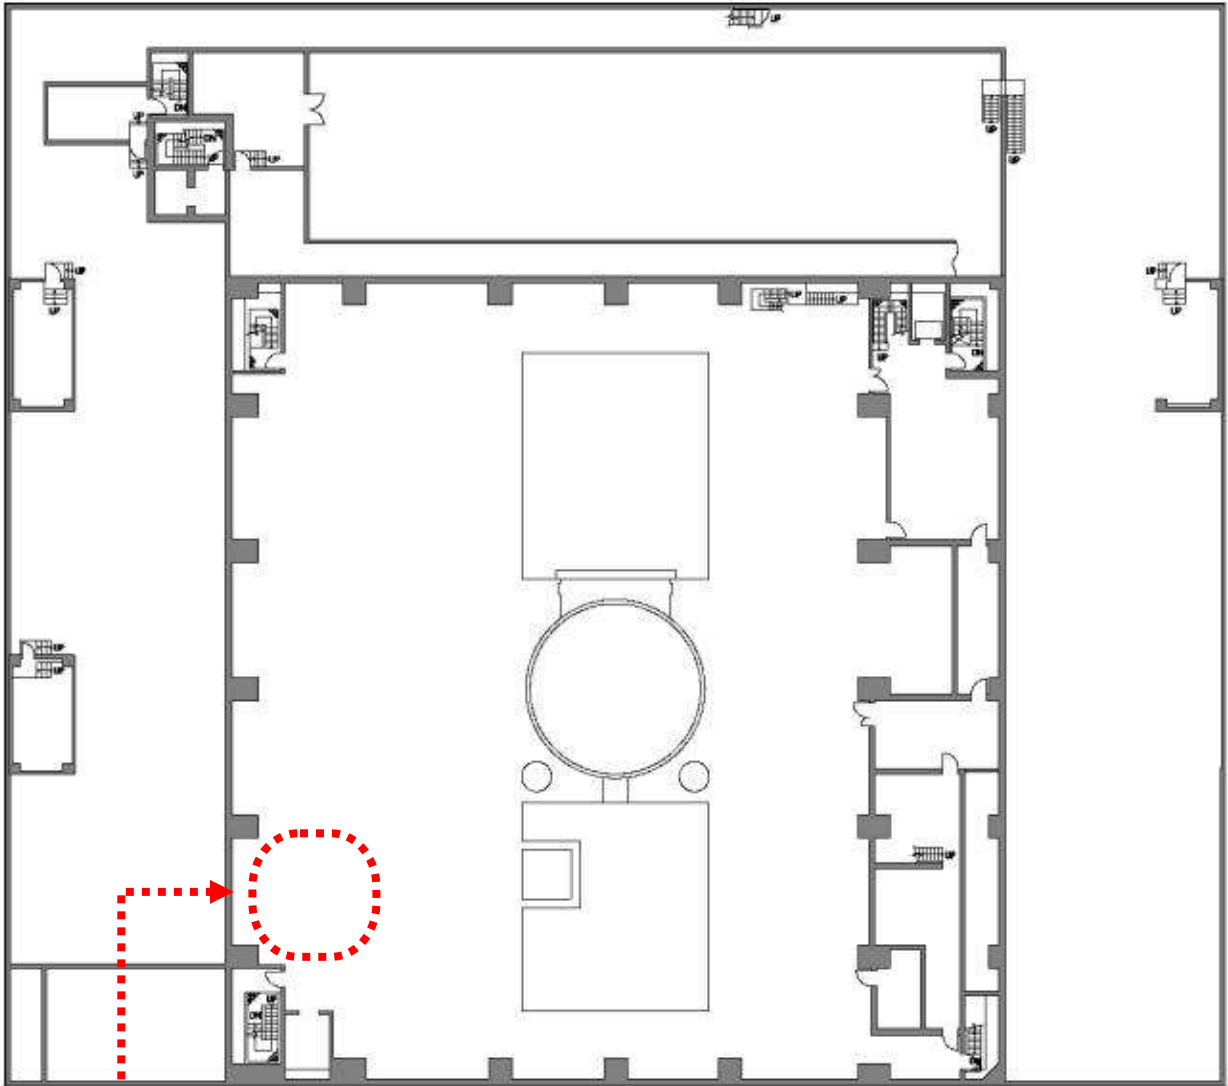
| 不適合の概要 | <p>2024年6月7日午後3時50分頃、原子炉建屋最上階エリア（管理区域）にて、協力企業作業員が、原子炉建屋天井クレーンの年次点検を実施し、作業終了後に、手袋を外したところ、右手の小指根元に切創（1cm程度）と出血痕を確認したため、業務車にて病院に向かい、診察を受けました。</p> <p>作業の状況から、クレーンのフックと吊具を取付ける作業において、固定治具挿入時に取手と吊具の間に指を挟んだものと推定しています。</p> <p>なお、放射性物質による身体汚染はありません。</p> <div data-bbox="360 974 874 1332"></div> <p>現場写真</p> <div data-bbox="906 974 1420 1355"></div> <p>けがの発生状況 (右手小指を挟み負傷)</p> | |

| 対応状況 | <p>病院で診察の結果、「右手小指挫創」と診断されました。</p> <p>今回の事例を踏まえ、発電所関係者に周知し注意喚起を行うとともに、再発防止に努めてまいります。</p> | |
