号機	7号機	
件名	非常用ディーゼル発電機（A）からの油漏れについて	
不適合の概要	<p>2024年11月22日、午前11時16分頃、原子炉建屋1階（非管理区域）において、当社社員が、非常用ディーゼル発電機（A）の定例試験を行っていたところ、停止操作前の機器状態確認時に、油の漏えい（約500cc）を確認いたしました。</p> <p>その後、午前11時17分頃に非常用ディーゼル発電機（A）を停止し、油の漏えいが止まったことを確認しています。</p> <p>漏れ出た潤滑油については、拭き取りを行っており、外部等への流出はなく、環境への影響はありません。</p> <p>なお、油の漏えいがあったことから一般回線にて公設消防へ連絡しました。</p> <div data-bbox="359 1030 1404 1556">

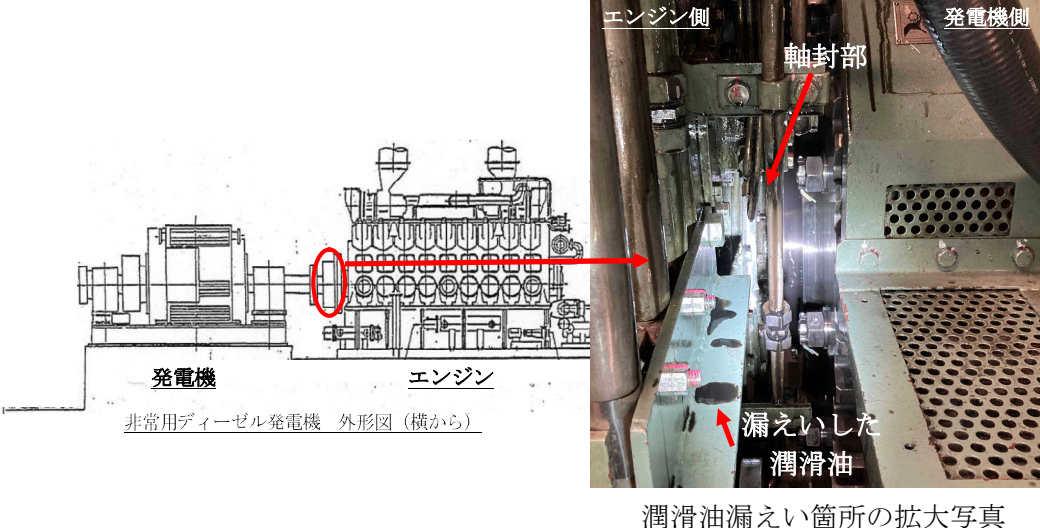
<p>エンジン側 発電機側</p><p>軸封部</p><p>漏えいした潤滑油</p><p>潤滑油漏えい箇所拡大写真</p></div>	
安全上の重要度／損傷の程度	<安全上の重要度> 安全上重要な機器等 / その他	<損傷の程度> <input type="checkbox"/> 法令報告要 <input type="checkbox"/> 法令報告不要 <input checked="" type="checkbox"/> 調査・検討中
対応状況	今後、潤滑油が漏えいした箇所や原因の調査を実施し、再発防止対策を講じてまいります。
