# 柏崎刈羽原子力発電所DATA・BOX(2021年9月)

# 柏崎刈羽原子力発電所3号機 計装用圧縮空気系除湿装置（IAドライヤ） からの火災について

2021年9月9日

東京電力ホールディングス株式会社  
柏崎刈羽原子力発電所

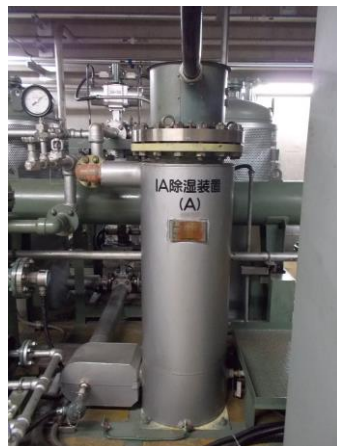
計装用圧縮空気系除湿装置  
電気ヒータ

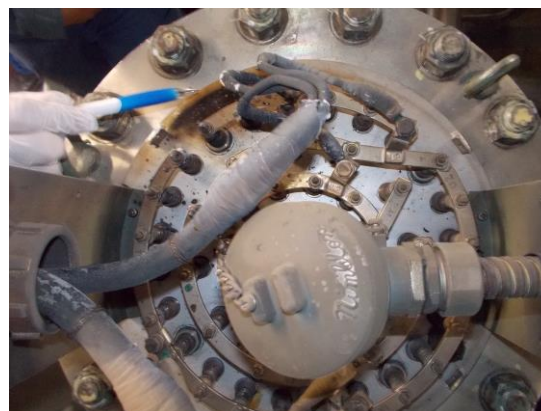
本事象の具体的な焼損部や原因等について、現在調査しております。

電気ヒータの焼損部（除湿装置上面）

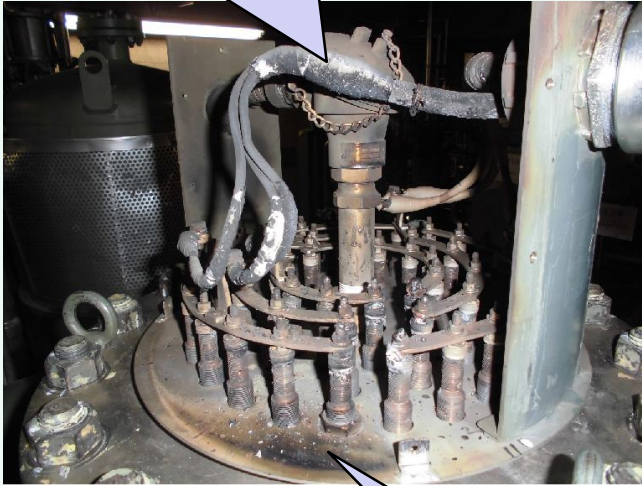
焦げた電源ケーブル

ボルトの頂部が溶損

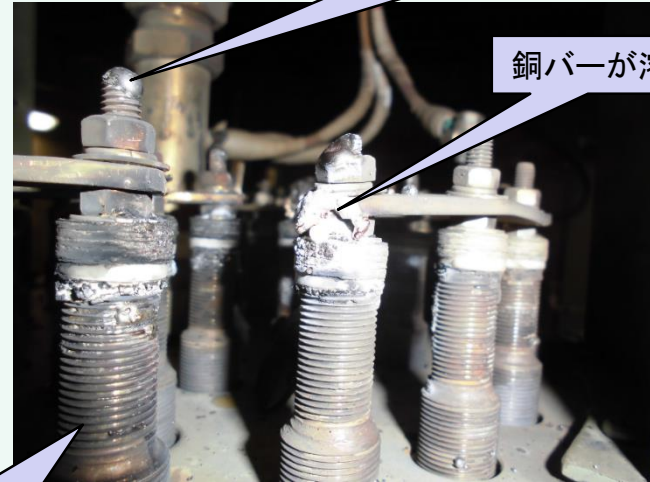
銅バーが溶損

ターミナルの変色

周囲にすすのようなもの

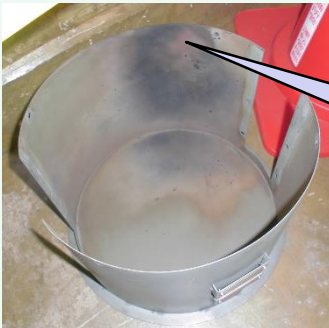
カバーの一部にすすのようなもの
