柏崎刈羽原子力発電所7号機の 安全対策工事一部未完了を受けた 総点検対応状況について

2021年11月25日

東京電力ホールディングス株式会社
柏崎刈羽原子力発電所

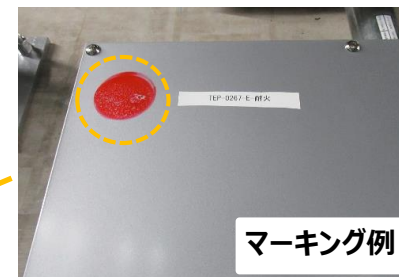
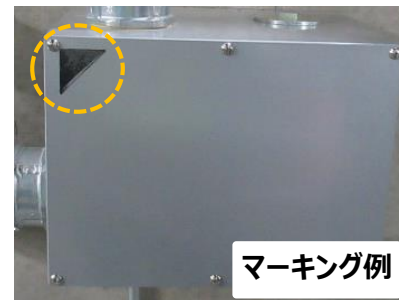
マーキング例

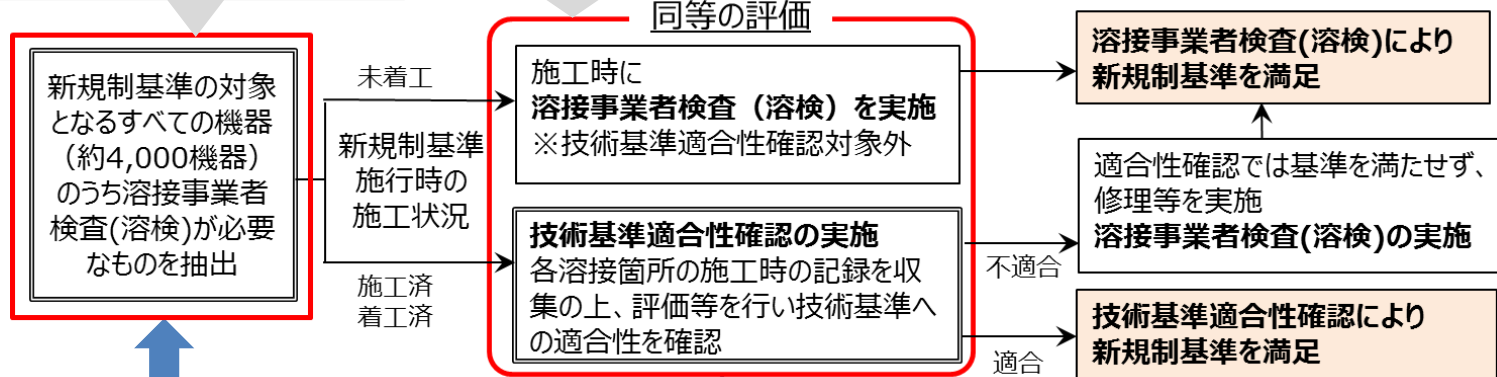
(エラー例) 対象漏れ等

(エラー例) 検査方法の誤り等

分類	主な原因（今回のエラー例）	対策（追加プロセス）
① 機械試験 未実施	技術基準で求められる試験が実施されていなかった機器に対し、代替の評価を行うことで基準への適合性を示すことが可能と誤認	評価実施基準の明確化(B) 社内第三者の確認(C)
② 対象の抽出漏れ	1 機器（区間）に新規制基準施行時点での施工済・着工済範囲と未着工範囲が混在しており、誤って分類	手順の見直し(A) 社内第三者の確認(C)
	複数の担当で分担して対応した結果、対象の抽出漏れが発生	
③ 書類作成漏れ	記録の一部確認で溶接事業者検査(溶検)実施済と思い込み適合性確認対象外と誤認	評価実施基準の明確化(B) 専門機関による審査(D)
④ 検査の相違	技術基準の解釈を誤り、適合性確認で必要とされる追加評価書の作成漏れ発生	専門機関による審査(D)
	協力企業からの検査記録が技術基準に合致していなかったことを当社が検知できず	専門機関による審査(D)

対策：手順の見直し、社内第三者の確認

対策：評価実施基準の明確化、社内第三者の確認
専門機関による審査

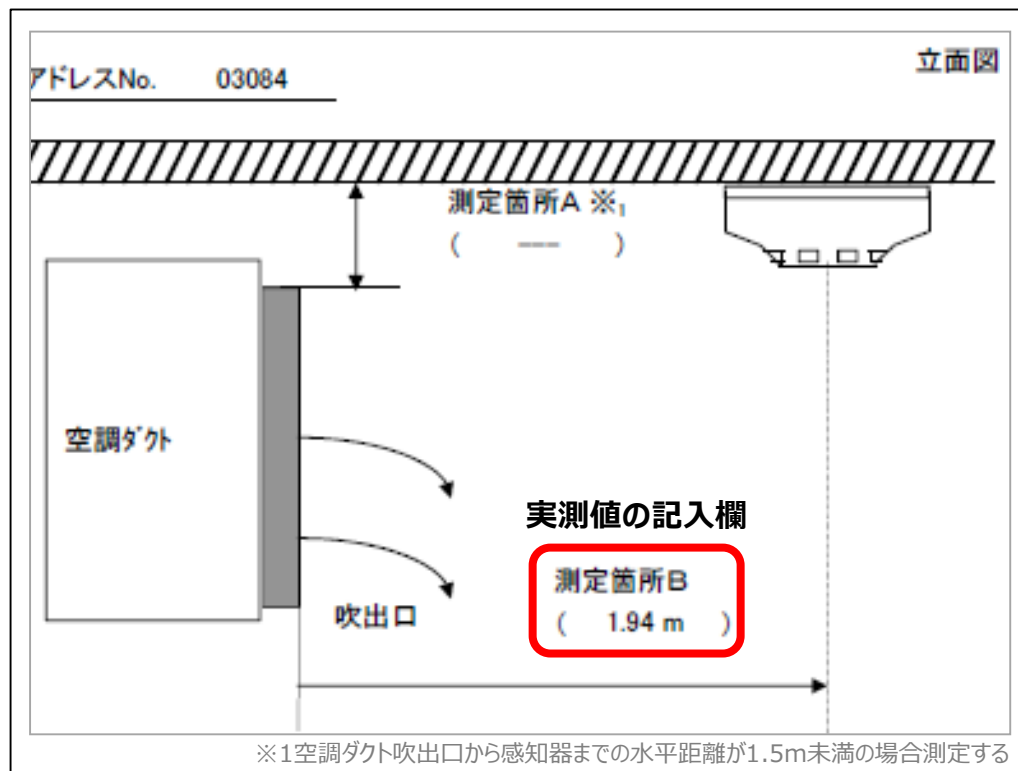
<見直し後>

- ・具体的な測定箇所を明記
- ・実測値の記入欄を追加

- 離隔距離測定における具体的手順の策定、専門機関の意見を踏まえた適切な判定基準の設定、実測値を記録する様式への変更といった事前段取り・準備の徹底とともに、あらためて消防法施行規則の目的や守るべき要求事項の周知・教育を実施
