1. 事案の概要

- 2021年9月6日午前11時1分頃、3号機タービン建屋地下3階（非管理区域）において、計装用圧縮空気系除湿装置（IAドライヤ）※1をB系からA系へ切替操作※2したところ、A系のIAドライヤ電気ヒータからの発煙を確認
- 発煙停止後、午前11時47分に柏崎市消防本部が鎮火を判断。その後、IAドライヤ電気ヒータへの電源ケーブル入線部の端子（ターミナル）および電源ケーブルの焼損を確認。
12時35分柏崎市消防本部が火災と判断 （9月9日までにお知らせ済）

柏崎刈羽原子力発電所 建物・構築物の 中越沖地震後の点検について

2021年12月9日
東京電力ホールディングス株式会社
柏崎刈羽原子力発電所

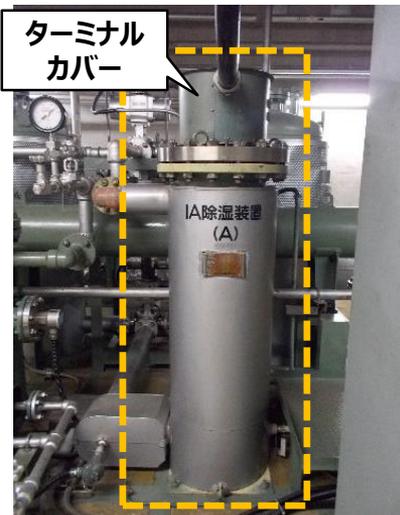
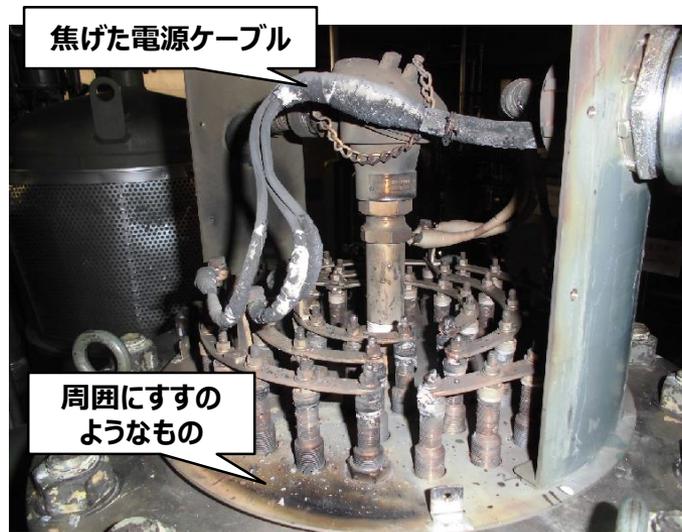
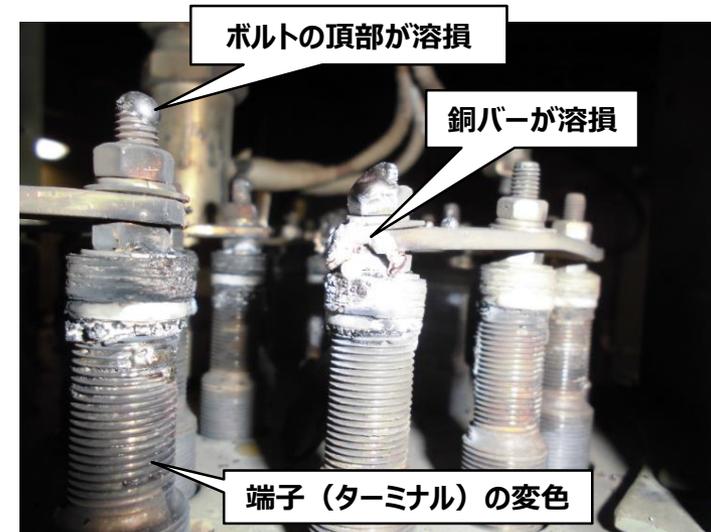
IAドライヤ
電気ヒータ（A系）

焼損部
（ターミナルカバーを外した状態）

- 当該IAドライヤのターミナル、ヒータ部、損傷した電源ケーブルについては、交換を実施（2022年1月完了予定）
- 従来、シリコンシールの漏出による異常過熱を想定した点検内容としていなかったことから、今後の点検については、シリコンシールの端子部への漏出有無を確認
- また、現在、発電所構内の同構造のヒータを抽出し、同様の観点で点検を実施中。点検の中で、シリコンシールの異常等が確認された場合、速やかに補修等を実施することで、同様事案発生リスクの低減を図る

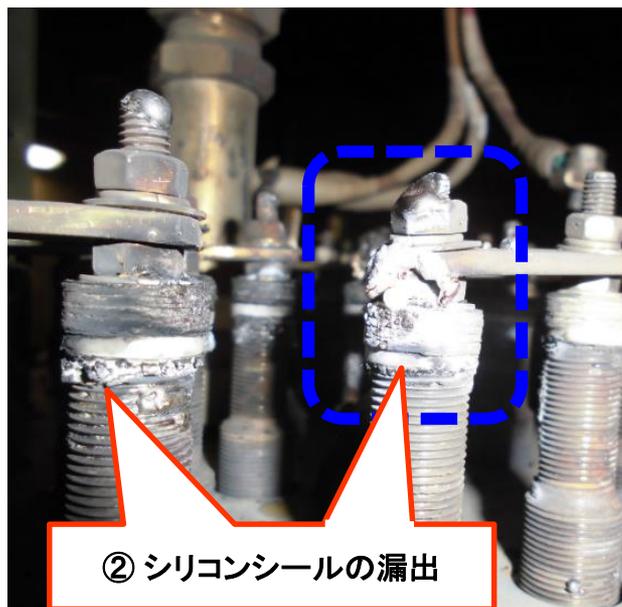
端子（ターミナル）の外観

➤ 焼損の大きい端子（ターミナル）を縦方向に切断し、詳細な分解調査を実施。
調査の結果、以下を確認

- ① 絶縁性を保つためのテフロンパッキンの変形（下部にへこみあり）
- ② シリコンシール（絶縁材）の充填箇所に空間あり。一方で、ターミナルの部材（銅バー、ワッシャやナット）の隙間にシリコンシールの付着あり
- ③ 銅バー焼損部で、異常過熱を確認

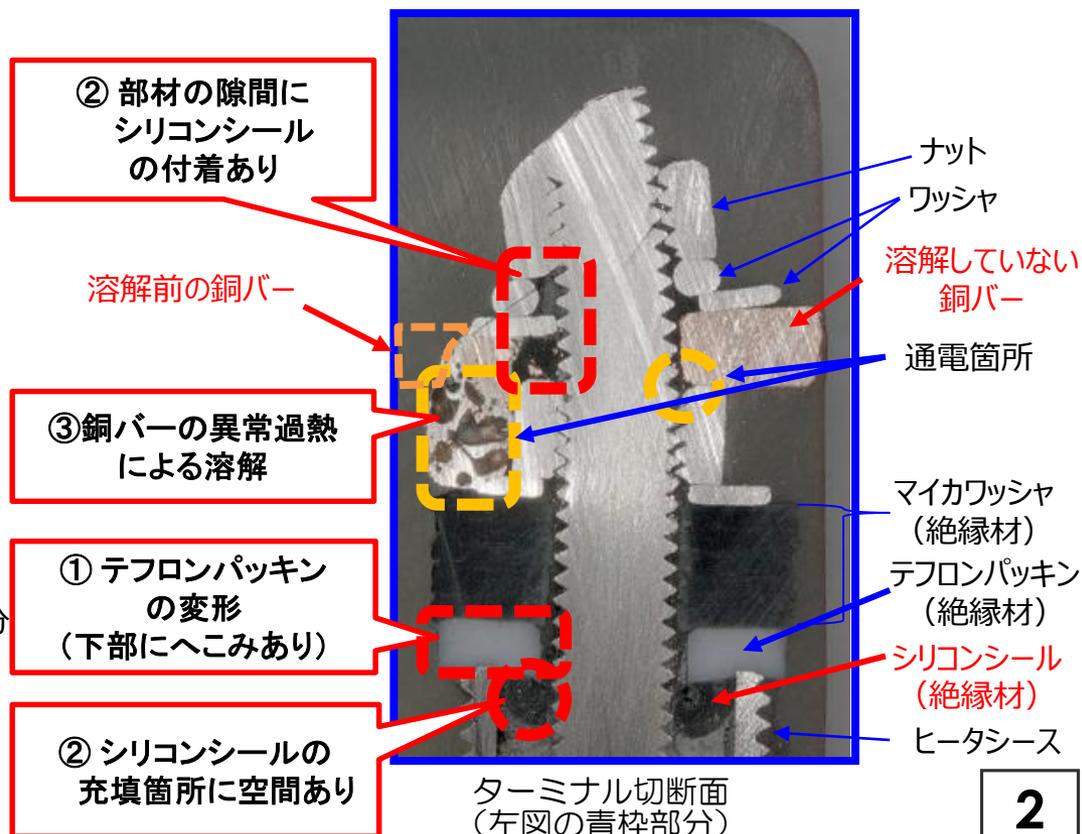
- テフロンパッキンが変形し、漏れ出したシリコンシール（絶縁材）が、銅バーとナットの間に入り込み、通電箇所（銅バーとナット）の接触面積が小さくなった結果、当該箇所が異常過熱し、銅バーが溶解。溶け落ちた銅バーによりショートが発生
- ターミナルカバー内には、銅の溶解により発生した導電性のガスが充満しており、そこでアーク（火花）が発生したことで、ターミナルおよびケーブルを焼損したものと推定

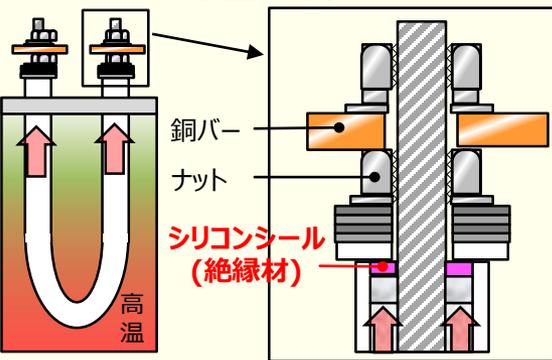
1. ヒータ内圧上昇

ヒータ内の温度が上昇。シリコンシールなどの体積膨張により、上方に押し出される。

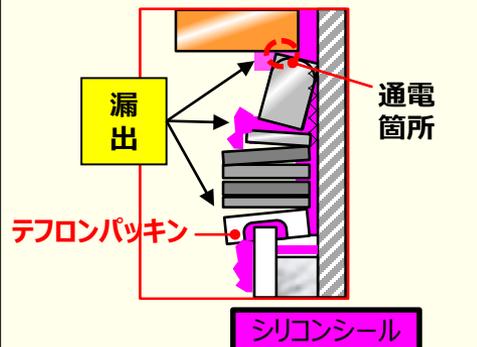
2. シリコンシール漏出

長期使用でテフロンパッキンが変形、隙間にシリコンシールが漏出。

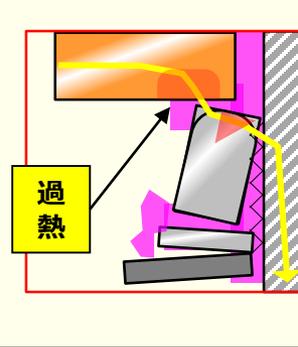
3. 異常過熱

通電箇所の接触面積が小さくなったため異常過熱。

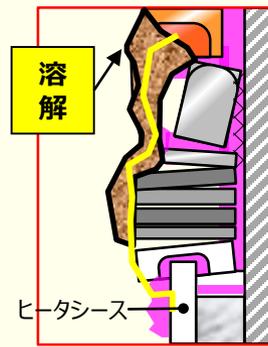
4. 銅バー溶解

銅バーが溶け落ち、ヒータシース近くまで銅が流出。

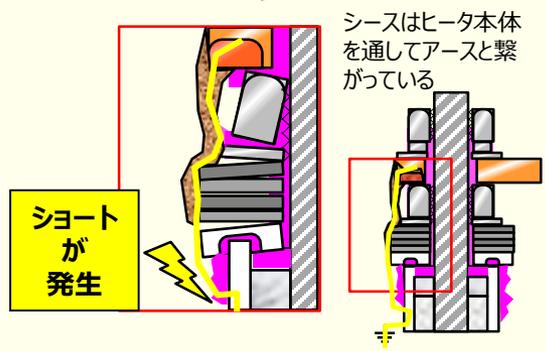
5. ショートの発生

銅を通じてシースまで電流が流れたことでショートが発生。この影響で過電圧となり、他のターミナルやターミナル間においてもショートが発生。

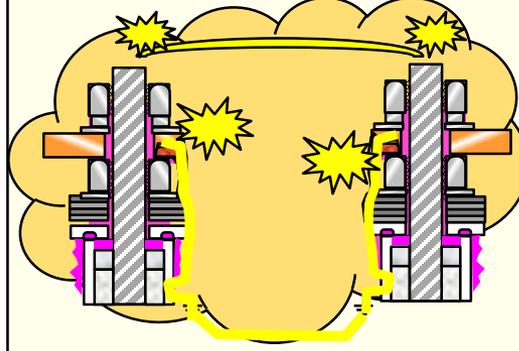
6. アークの発生

銅がさらに溶解し、導電性のガスとなってターミナルカバー内に拡散され充満。電気を帯びた空間にアーク（火花）が発生したことで、ターミナルボルト頭頂部やケーブルが集中して焼損。

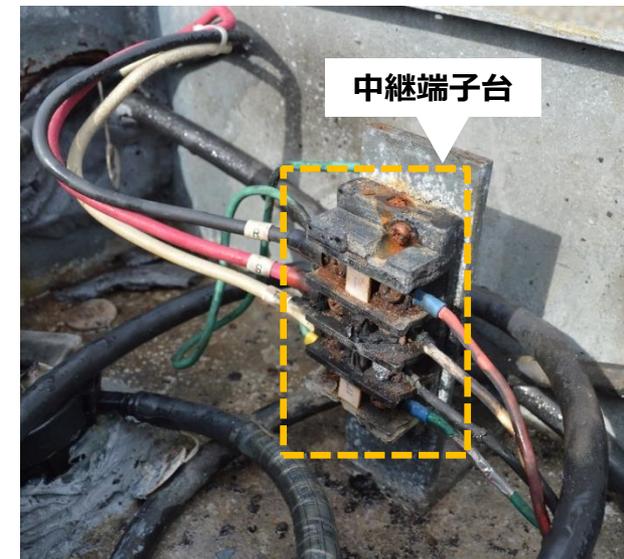
焦げ痕が確認された中継端子台
およびケーブル

- 貫通部シール材の劣化により、電源側およびポンプピット側から湿った空気が流入。中継端子箱内で冷やされ結露が発生。結露の水分で端子が錆び、その錆の影響で絶縁抵抗が低下し、短絡（ショート）が発生。その熱によって端子とケーブル被覆が焦げたものと推定

- 当該中継端子台については、中継端子箱内のシール材の補修およびケーブルの再接続を実施。自動停止した排水ポンプについても交換を行い、動作に問題がないことを確認済
- 今後の点検については、シール材の劣化状況なども確認し、定期的に手入れを実施
- また、現在、屋外にある端子台にも範囲を拡大し、同様の観点で点検を実施中。点検の中で、シール材の劣化、水分、錆び等が確認された場合、速やかに補修等を実施することで、同様事案の発生リスク低減を図る

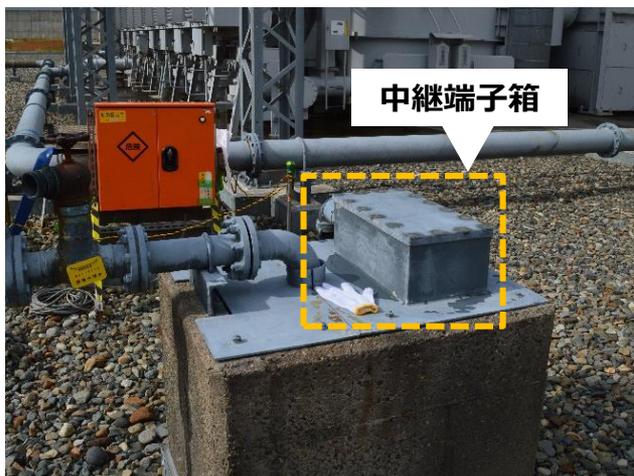
中継端子箱外観

- 当該中継端子台が収納されている中継端子箱内部の目視確認に加え、端子台を取り外し詳細観察を実施。調査の結果、以下を確認
 - ✓ 中継端子箱のケーブル貫通部において、気密性保持のためのシール材が一部劣化
 - ✓ 中継端子箱内および上蓋の内側に水分あり
 - ✓ 中継端子台の金属部分（端子）に錆あり
 - ✓ 中継端子台の絶縁板が一部破損
- 他の変圧器用に設置している屋外の排水ポンプの中継端子箱（11箇所）についても同様の観点で調査を実施。シール材の劣化、水分、錆等の異常は確認されず

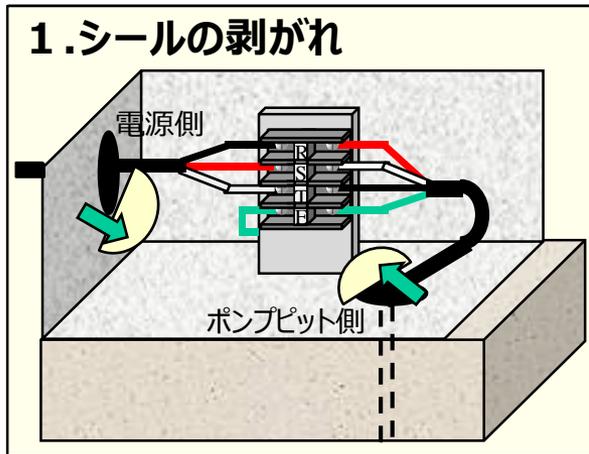
長期使用により固くなったシール材が剥がれる

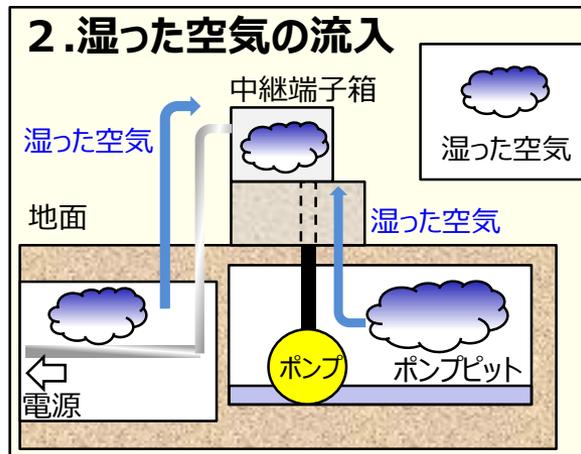
電源側とポンプピット側から
湿った空気が中継端子箱内に流入

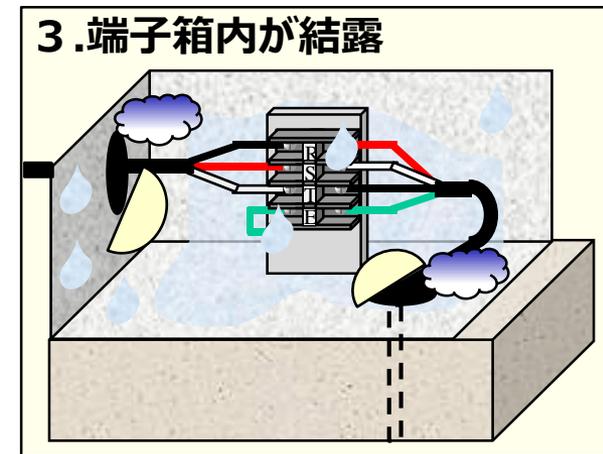
中継端子箱内で結露が発生。
端子が徐々に錆びる

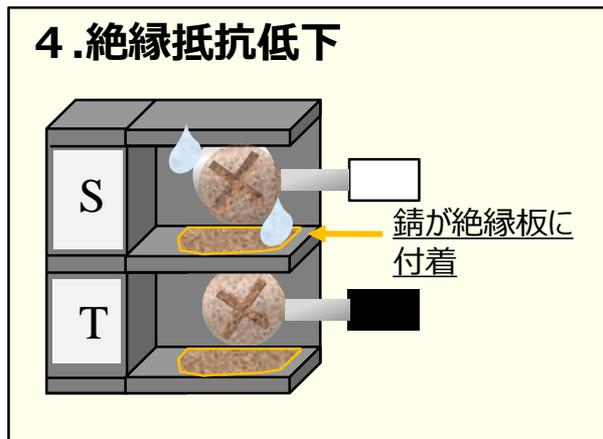
2～3の繰り返しで端子の錆が結露水と混ざり
絶縁板に付着。導電性となり絶縁抵抗が低下

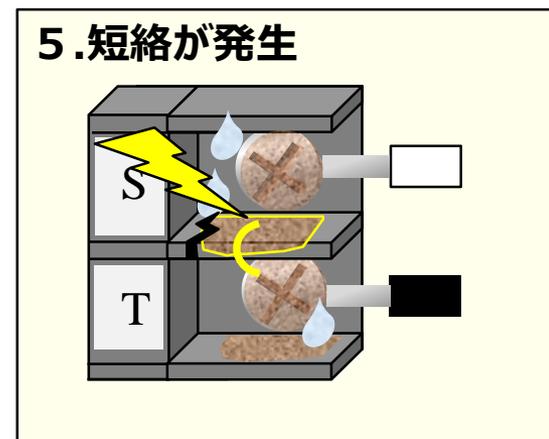
絶縁抵抗が低下したことで短絡が発生

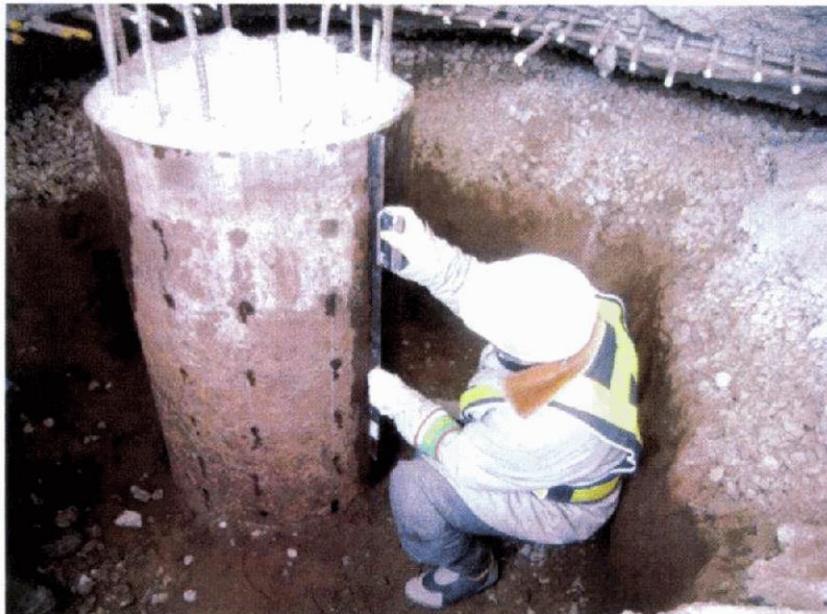
杭確認時の様子

3号機所内変圧器基礎（杭基礎構造）については、周辺設備（直接基礎）との間の不等沈下に伴うブッシング部の破損が火災の発生原因となったことから、念のため基礎下を掘削し、外観目視点検等の詳細調査を行った。調査の結果、所内変圧器基礎の杭が損傷していないことを確認している。また、同様の調査を1, 2, 7号機の主変圧器等基礎についても実施している。
