# 柏崎刈羽原子力発電所6・7号機に関する 申告内容を踏まえた調査結果および今後の対応について

2021年12月24日  
東京電力ホールディングス株式会社  
柏崎刈羽原子力発電所

### 3. 申告案件に関するエネシスの調査結果 (1/5)

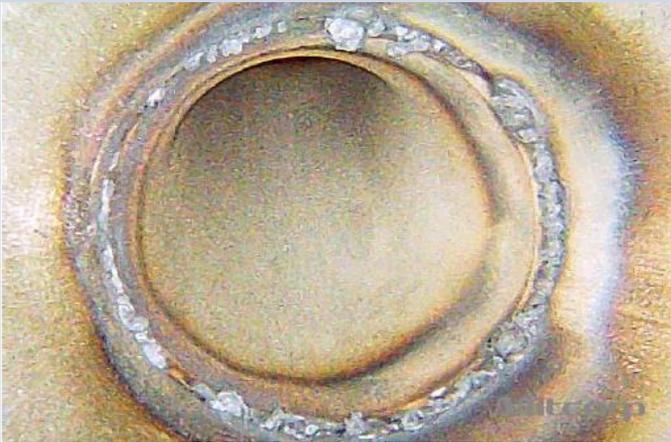
配管内面の溶接部に酸化 スケールの付着あり
良好

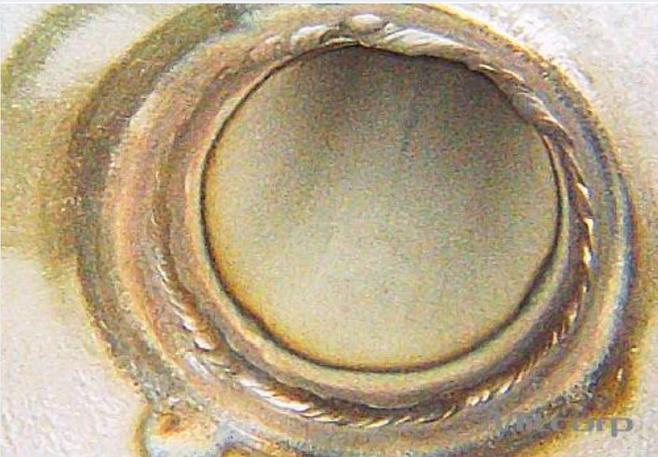
配管内面の溶接部に酸化 スケールの付着なし

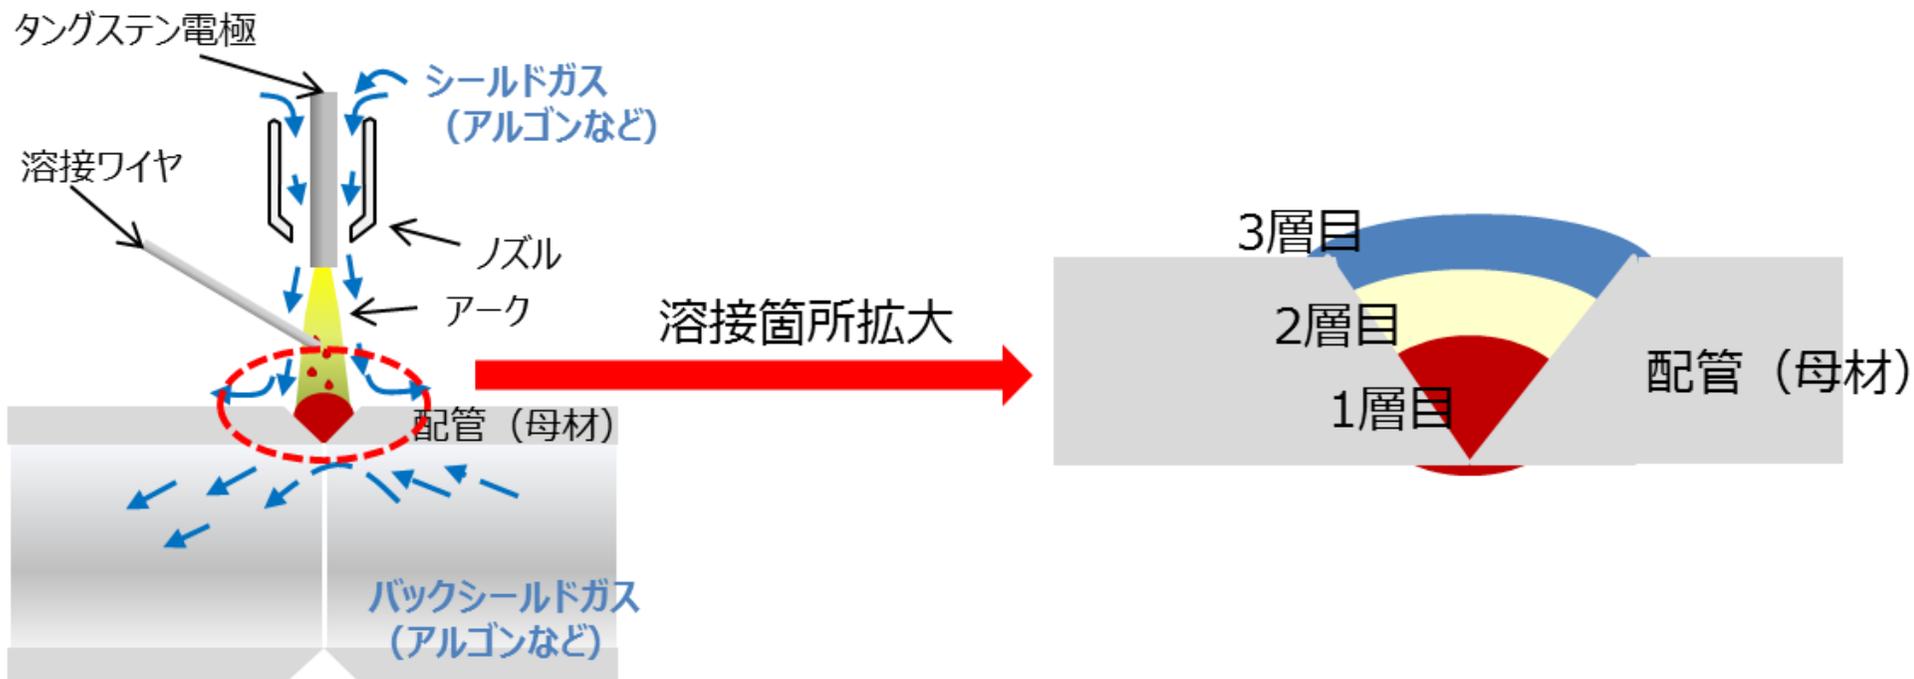
※溶接箇所の3層構造イメージ

- **当社は、不適切な溶接施工や虚偽報告が行われた事実が認定されたことを踏まえ、抜き取り内面調査で確認された溶接不良74箇所の健全性について以下の確認を実施**
  - ✓ バックシールド不足等により、初層において酸化の影響が見られるものの、耐圧漏えい検査や浸透探傷検査、外観検査のすべてに合格していること
