プレス公表（運転保守状況）

2022年2月10日
東京電力ホールディングス株式会社
柏崎刈羽原子力発電所

熱交換器建屋エリア屋外照明用自動点滅器の火災について（区分 I）

1号機熱交換器建屋エリア 屋外照明用自動点滅器の火災について

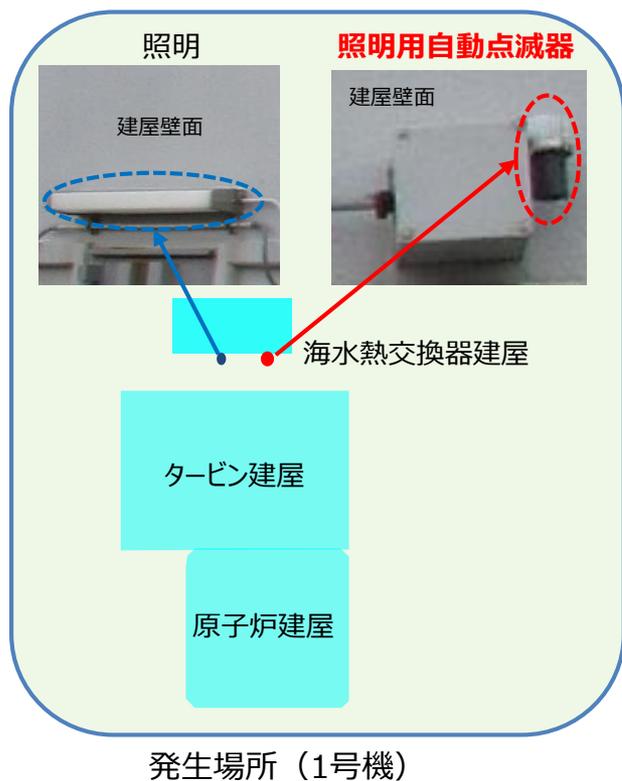
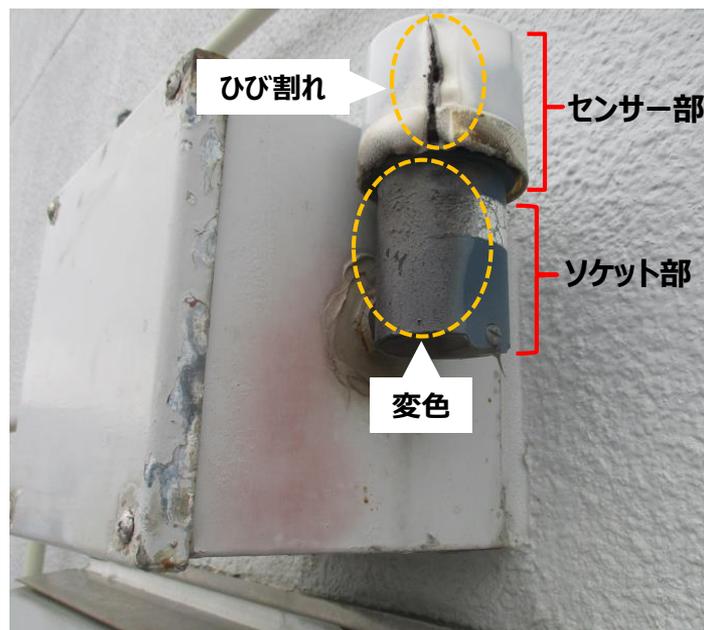
2022年1月18日に照明用電源のブレーカーが落ちていたことから、現場調査を実施しておりました。2月8日に1号機熱交換器建屋エリア（非管理区域）の屋外照明用の自動点滅器の外観にひび割れや変色を確認したため、取り外して自動点滅器の内部を調査したところ、焦げ痕を発見しました。これまで当該設備に発煙や異臭等は無く、ブレーカーが落ちた以降は通電をしていないことから、同日、一般回線にて公設消防に状況を報告したところ、2月9日に現場を確認する旨、ご回答をいただきました。2月9日、公設消防による現場確認の結果、自動点滅器のソケット部に焼損が確認されたため、11時10分に火災と判断されました。なお、本件による外部への放射能の影響および、けが人の発生はありません。

- 2022年1月18日、パトロール中に1号機海水熱交換器建屋の照明用の電源ブレーカーが落ちていることを確認。原因調査のための準備を開始
- 2月8日午前10時30分、現地調査を開始。同日、午後3時20分頃、建屋屋外壁面に設置されている照明用自動点滅器※ にひび割れ・変色を確認。自動点滅器を取り外して詳細確認を実施したところ、午後6時30分、ソケット部に焦げ痕（異臭・発煙なし）を発見。その後、柏崎市消防本部に状況報告を実施
- 2月9日午前11時10分、柏崎市消防本部による現地確認の結果、火災と判断
- 現在、火災に至った原因を調査中

照明用自動点滅器※外観

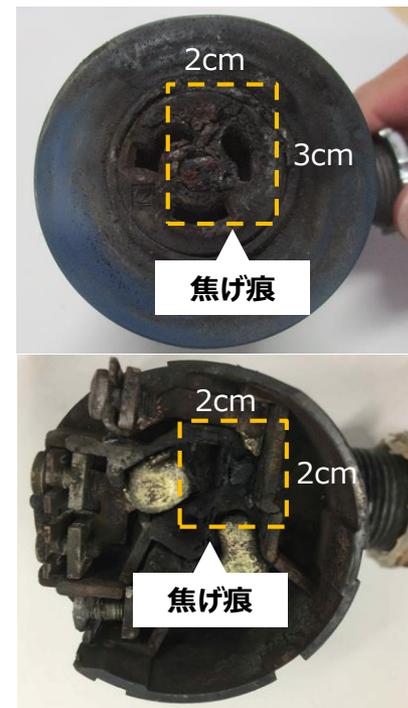
ソケット部を上から見た状態
(下の写真はソケット部の内部)

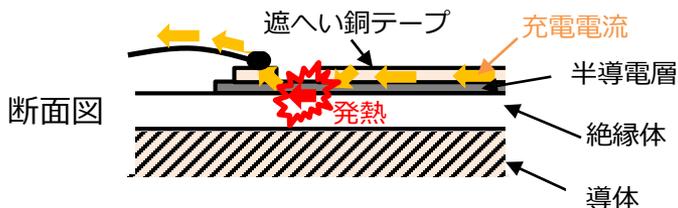
■ 推定原因（シュリンクバック）

- ✓ シュリンクバック現象とは、絶縁体や遮へい銅テープを保護するための外装（シース）が、ケーブルへの負荷電流による発熱や、昼夜・季節の変化による温度差によって収縮する現象
- ✓ 対策として、直線接続部両端の近傍をブラケットにより固定し、シュリンクバックを抑制

シュリンクバックしたシースに引っ張られ、遮へい銅テープにもずれが生じ、断線。半導電層に充電電流が流れ発熱。その結果、絶縁体が損傷し地絡が発生

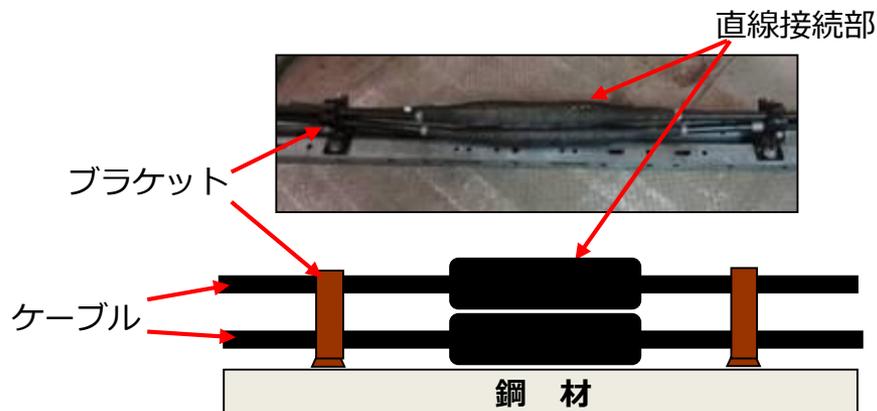
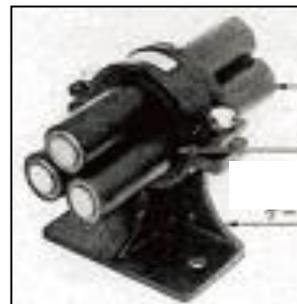
■ シュリンクバックによるシースずれ対策

ブラケット
拡大図

ケーブル縮みを抑え、シースずれを生じさせないように、直線接続部両端の近傍を「ブラケット」により固定

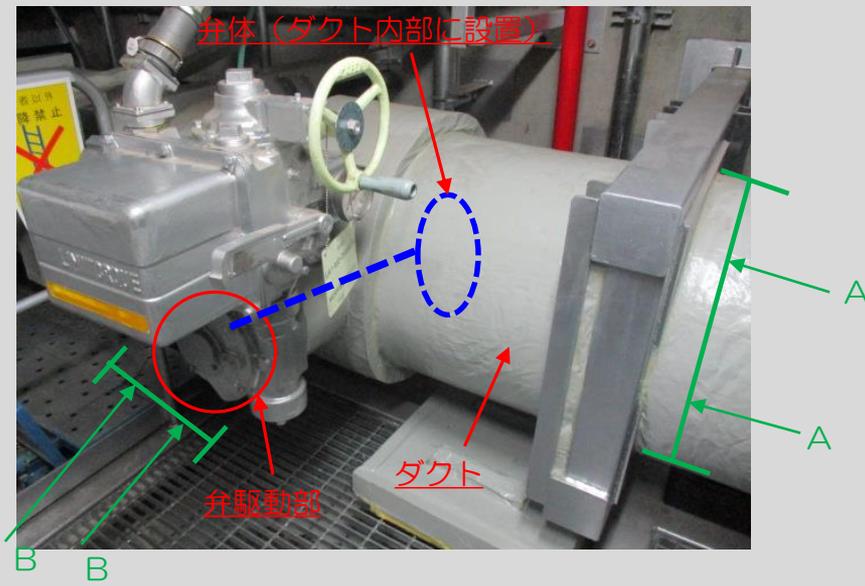
中央制御室外気取入ダンパ（A）

- 2021年10月4日、6号機中央制御室外気取入ダンパ※（A）の動作確認時、弁体が開動作の途中で停止し、全開にならないことを確認（2021年10月11日ホームページ不適合情報に掲載）
- 調査の結果、弁体が弁駆動部に対して間違った角度で組み込まれていることを確認
- 弁体が閉の状態の際には、中央制御室の気密性は確保されているため、原子炉安全上の問題はなく、10月9日に修理が完了
- 本事案については、「類似の事例が他の原子力発電所でのトラブル情報として報告されており、運転経験情報を適切に処置していれば、未然に防ぐことができたと考えられる」旨、第3四半期の原子力規制検査報告書（案）でご指摘いただいているところ
- 本事案を受け、既に手順書を見直す対策を実施するとともに、報告書（案）でご指摘いただいた点については、日々、他電力の運転経験情報を所内管理職にメールで周知する取り組みを開始するなど、水平展開を徹底している

- 実開度「0%」に対して、開度計の指示は「13%」であったが、中央制御室の気密性の判定基準が満足することを確認し、居住性に対する影響がないことを確認

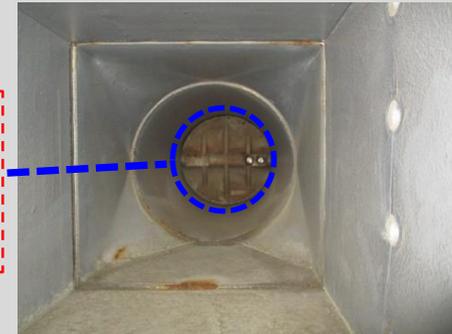
A-A矢視

弁体（ダクト内部）

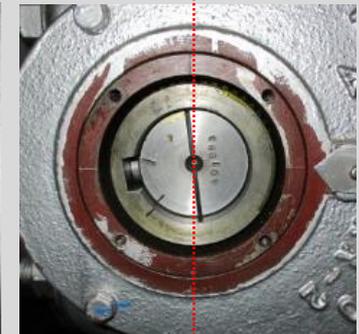
B-B矢視

弁駆動部

正しい角度
