# プレス公表（運転保守状況）

2022年2月24日  
東京電力ホールディングス株式会社  
柏崎刈羽原子力発電所

# 柏崎刈羽原子力発電所 6号機大物搬入建屋 杭の損傷原因と今後の対応について

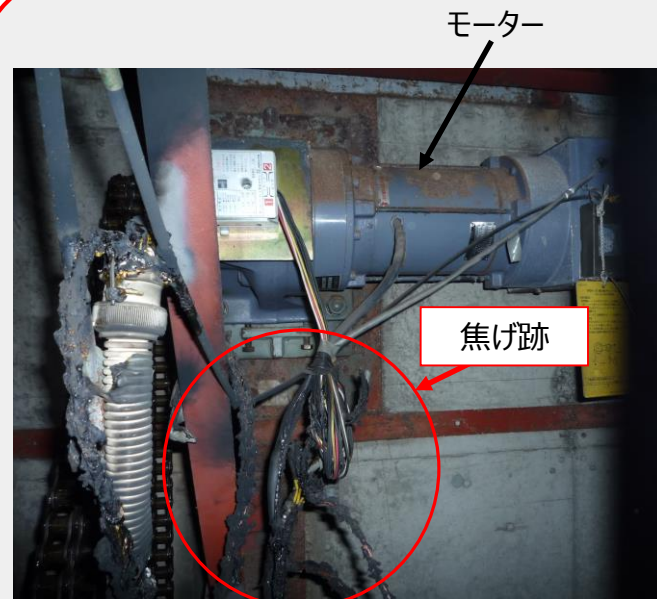
2月21日に公設消防の立ち合いのもと、当該焦げ跡を調査した結果、モーターのケーブル接続部に一部断線を確認しました。この部分から発熱し、ケーブルの被覆が焦げたものと推定しており、引き続き断線の原因について調査してまいります。

モーター給電ケーブルの焦げ跡

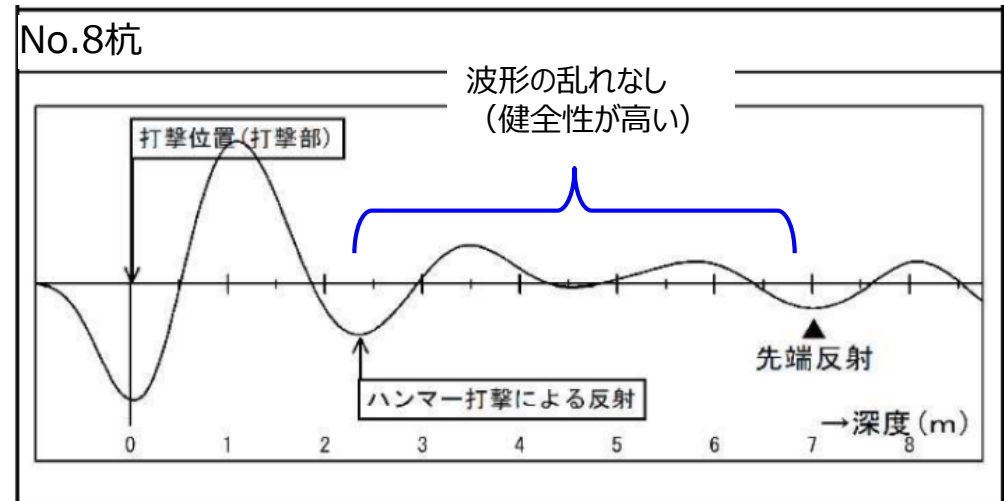
試験結果の一例（No.8杭の波形）

- 調査の結果、全ての杭下部が「健全性は高い」との判定

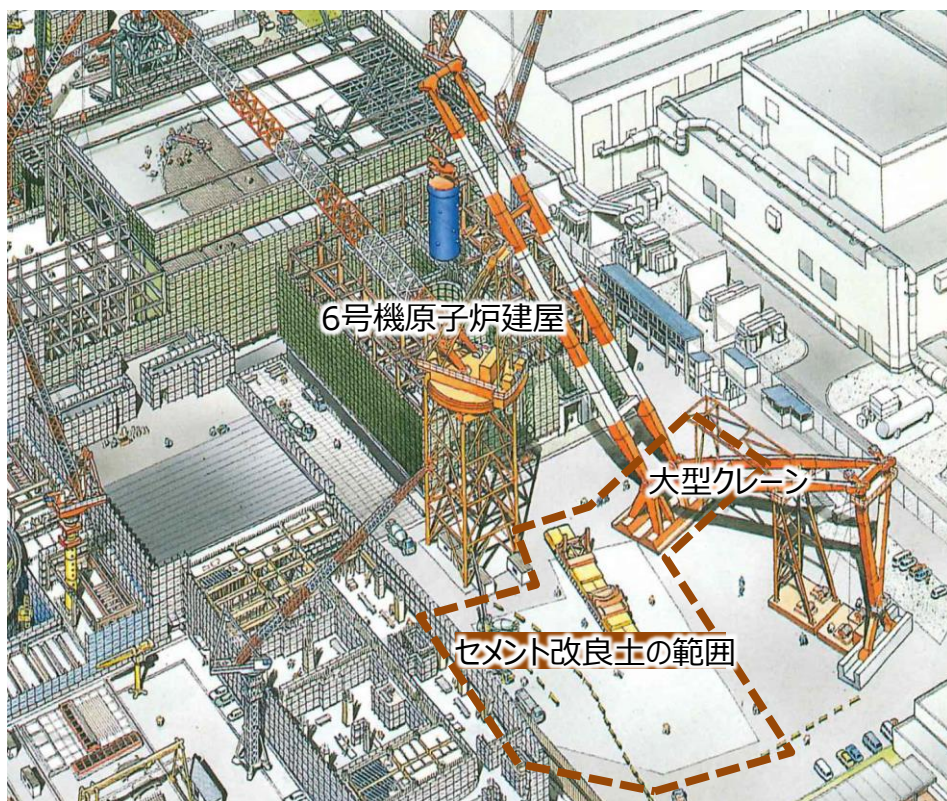
6号機建設時のセメント改良土の範囲（1994年）

- ▶ 硬質な地盤の材料や範囲等について、建設記録の確認や協力企業への聞き取りを実施
- ▶ その結果、硬質な地盤は、6号機建設時に大型クレーン※位置の地盤を補強するため、セメントと土を混ぜて作られたセメント改良土であることを確認  
※6号機建設時に大型機器等を吊り込むために設置されたクレーン。図中の大型クレーン以外に、移動式大型クレーンも使用
- ▶ セメント改良土を含む建設残置物については、契約上、発注者が支障がないと認めたもの以外、撤去するルール。撤去しない場合には当社への申し入れが必要

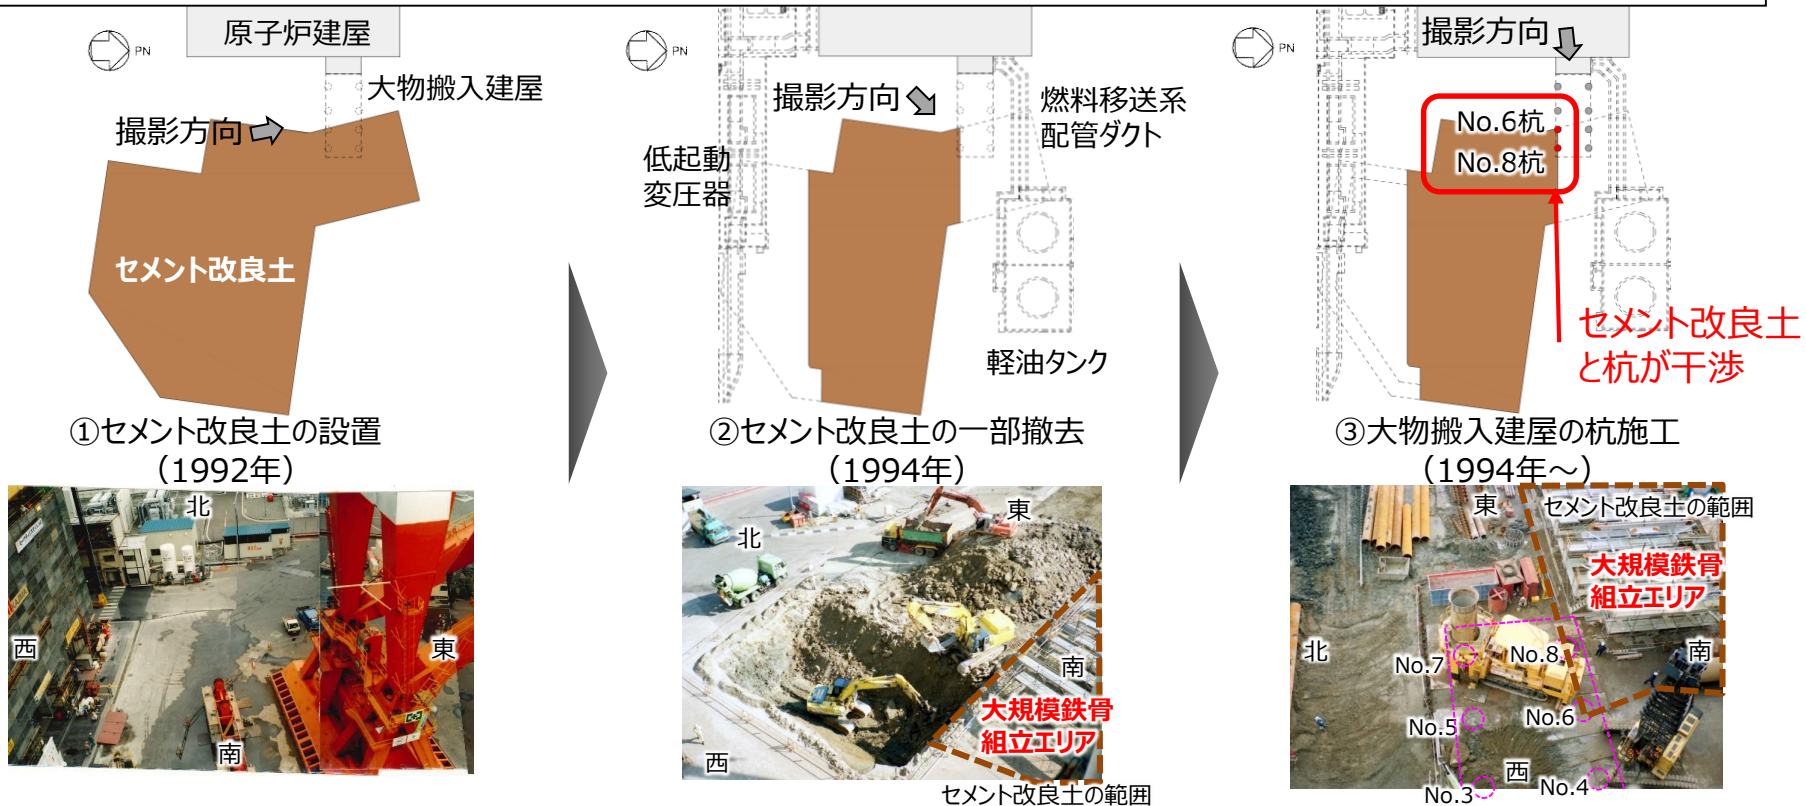
- セメント改良土を設置した企業Aは、大物搬入建屋の杭周辺のセメント改良土を残置（当社へ報告・協議した記録なし）
- 当該エリアは、原子炉建屋の大規模鉄骨の組立エリアと重なっており、そのため撤去を行わなかったものと推定
- 大物搬入建屋の杭工事を行った企業Bは、工事を行う中で硬質な地盤の干渉があったが、そのまま杭を施工（当社へ報告・協議した記録なし）

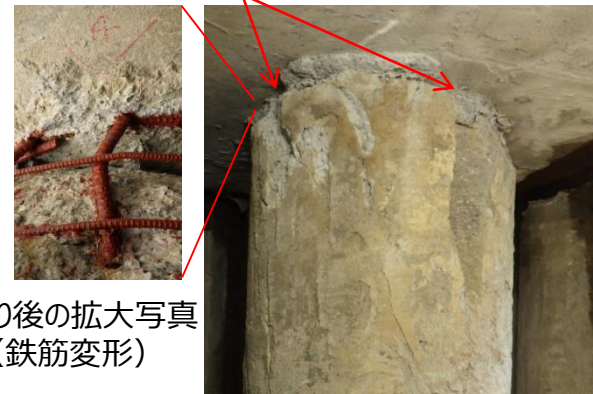
- ①～④の調査結果から、セメント改良土が中越沖地震時にNo.8杭の動きを拘束したため、杭頭部に地震力が集中し、せん断※により損傷したものと推定  
※物体をはさみ切るような作用のこと
- 推定したメカニズムの妥当性について、解析的検証を実施した結果、セメント改良土の影響で杭頭せん断力がNo.8杭に集中する傾向を確認

No.8杭の杭頭部の損傷状況  
杭頭部がせん断により損傷

### 対応1 6号機大物搬入建屋の杭の補修

- 調査結果や復旧技術指針等を参考に補修方法を選定予定

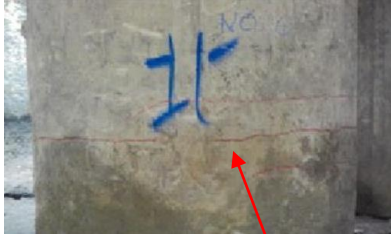
<p style="text-align: center;">ひび割れ</p> <p>■ 評価結果 ひび割れ幅が最大1.8mm程度あるが、1.5D(杭径の1.5倍の範囲内)に1本 コンクリートの表面剥離は無く、鉄筋も見えない</p>	<p>■ No.6杭</p>

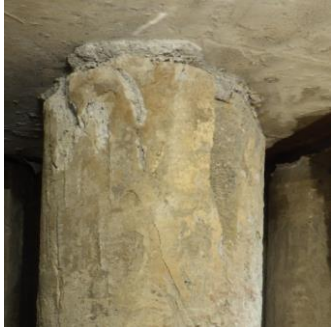
<p style="text-align: center;">ひび割れ</p> <p>■ 評価結果 ひび割れ幅が最大4mm程度あるが、1.5D(杭径の1.5倍の範囲内)に6本 コンクリートの表面剥離は無く、鉄筋も見えない</p>	<p>■ No.8杭</p>

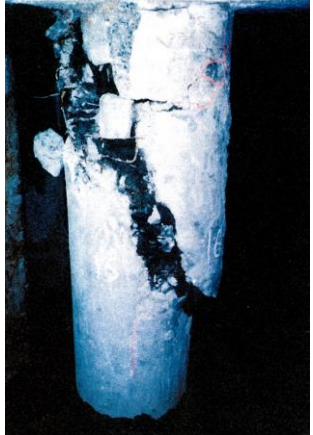
<p>■ 評価結果 杭頭部の鉄筋が7本破断 基礎は沈下しておらず、基礎と杭頭に隙間は生じてない</p>	<p>■ 文献※<sup>1</sup>における損傷度Vの実例</p>

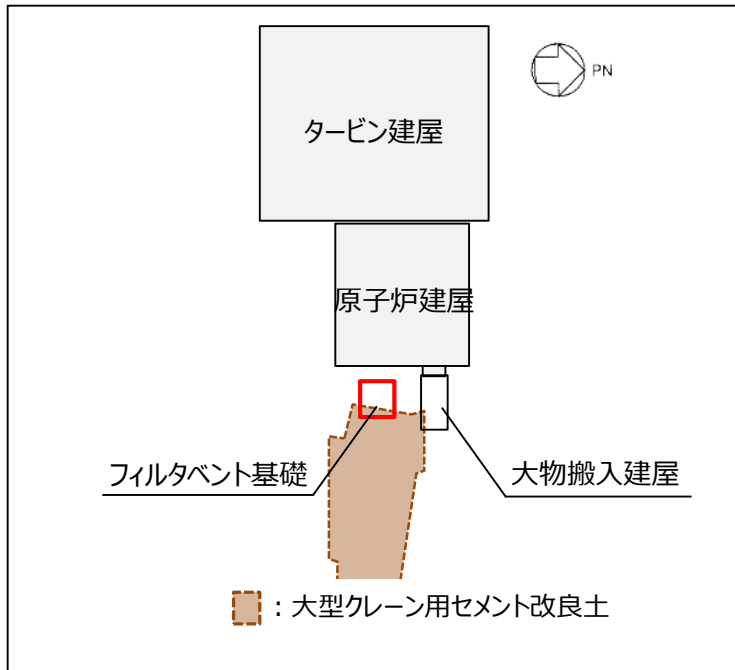
当時のセメント改良土の計画範囲が、図面上ではフィルタベント基礎に一部重なる

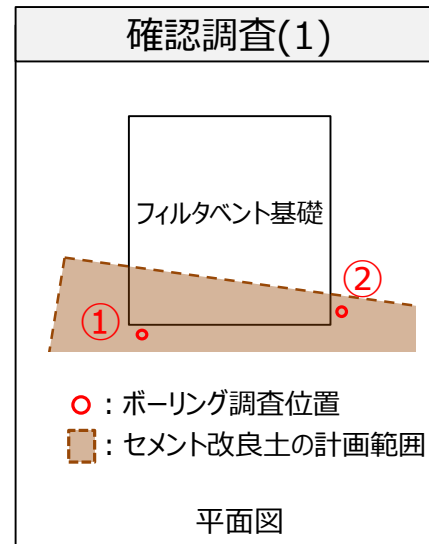
基礎の直近2箇所をボーリング調査したところ、①ではセメント改良土らしきものが確認され、②では確認されなかった
