柏崎刈羽原子力発電所7号機 設計及び工事計画の届出書提出について (低圧蒸気タービンの取替)

2022年3月10日
東京電力ホールディングス株式会社
柏崎刈羽原子力発電所

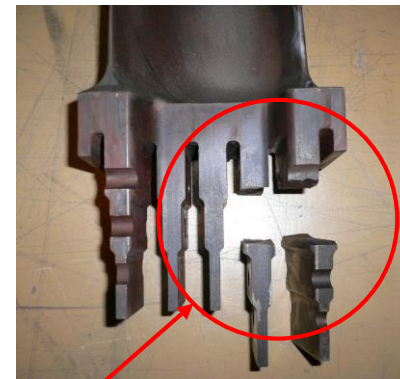
第14段動翼の損傷状況（折損）

- 流れ解析等の結果、以下の要因で蒸気の乱れによる振動応力が発生し、高サイクル疲労を起こしたものと推定。
 - 第14段：負荷遮断※¹時、低圧蒸気タービン内が急激に真空に近い状態となることで、給水加熱器に送っていた蒸気に高速の逆流が発生（フラッシュバック）
 - 第16段：低負荷運転※²時、第16段付近の蒸気の流れに乱れが発生（ランダム振動）

第14段	第16段
設備	<ul style="list-style-type: none"> • 全ての同翼を、同設計の新品に交換 	<ul style="list-style-type: none"> • 全ての同翼で、傷発生箇所（ピン穴端部）を面取り加工し、傷の除去と応力の緩和を実施
運用 (点検)	<ul style="list-style-type: none"> • 負荷遮断が4回に達した時点で点検（損傷確認時の12回に対し保守的に1/3） • 負荷遮断が4回に達しなくても、低圧車室(B)タービンの開放点検に合わせて動翼フォーク部を点検（サンプリング率は翼数の20%程度） 	<ul style="list-style-type: none"> • 低負荷運転時間が80時間に達する前に点検（損傷確認時の約240時間に対し保守的に1/3） • 低負荷運転時間が80時間に達しなくても、低圧車室(B)タービンの開放点検に合わせて動翼フォーク部を点検（サンプリング率は翼数の20%程度）
運用 (監視、 運転 操作等)	<ul style="list-style-type: none"> • プラントパラメータのモニタリング（負荷遮断によるフラッシュバック発生時） 	<ul style="list-style-type: none"> • プラントパラメータのモニタリング（低負荷運転時） • 低負荷運転時間を可能な限り短縮（低負荷時の逆流が発生する時間を低減）

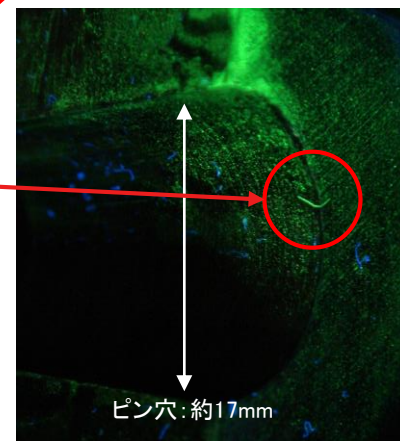
第16段動翼の損傷状況（傷）

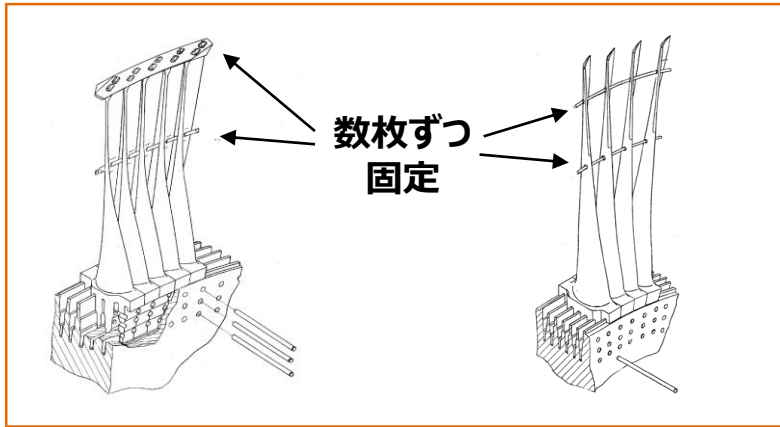
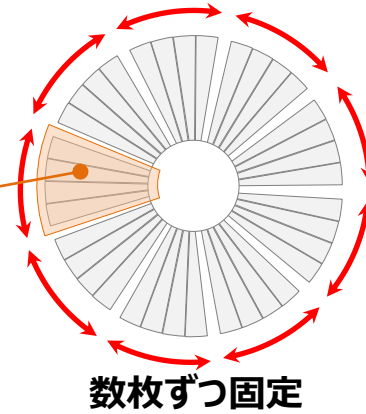
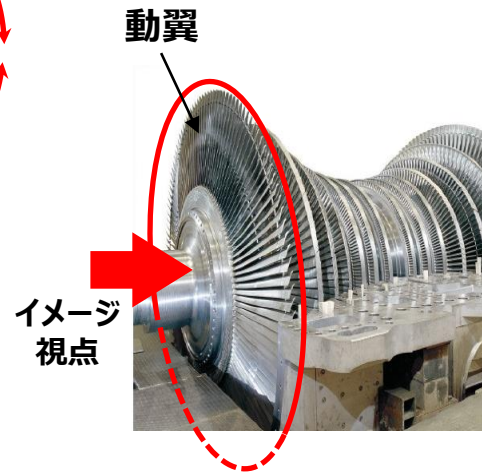
現在の設計

- 設計改良したタービンでは、全ての動翼をカバーで束ねる全周一群構造を採用することにより、振動を抑制するとともに動翼全体の剛性を向上。

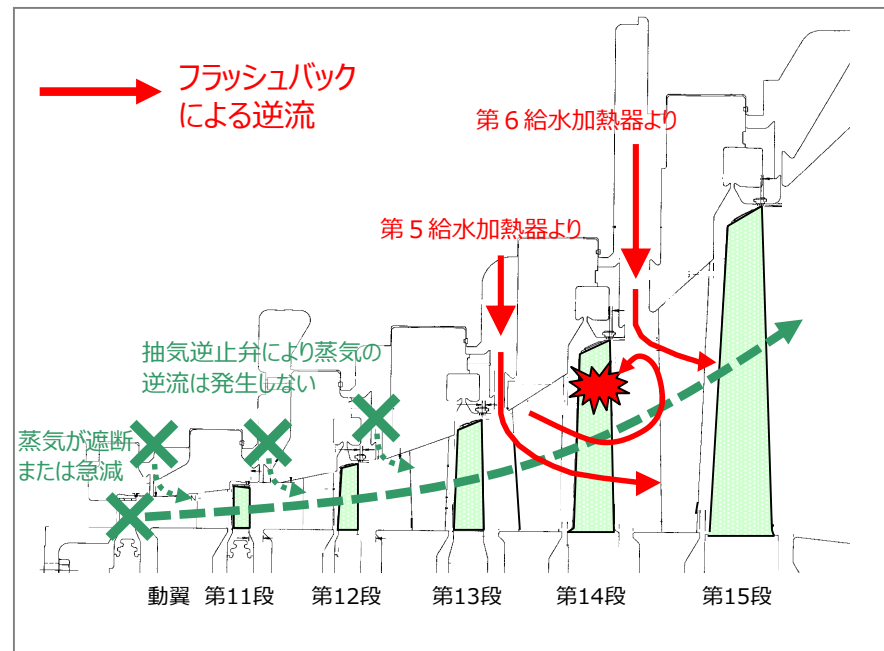
フラッシュバック時の蒸気の流れ

- ① 蒸気量が急減または蒸気が遮断
- ② タービン内の圧力が低下
- ③ 給水加熱器の圧力が低下し、加熱器内で減圧沸騰が発生し、蒸気が高速で逆流する

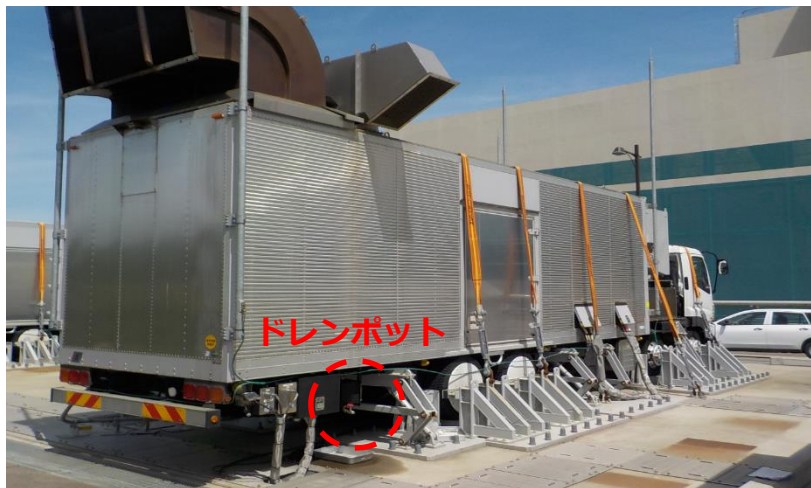
〔ガスタービン発電機車〕

2021年5月12日午前10時12分頃、ガスタービン発電機車が設置されているエリアにおいて、ガスタービン発電機車の燃料廃油受け（ドレンポット）※から油（軽油）がコンクリートの地面に滴下していることを当社社員が巡視中に確認しました。漏れ出た油の量は、約960ccと推定しており、その後、漏えい箇所には受け皿を設置し、油の滴下は停止しております。また、漏れた油については、拭き取りをおこなうとともに、中和剤での処理を行いました。なお、滴下した油については、側溝等への流入はなく、環境への影響はありません。

1か月に1回のガスタービン発電機車の確認運転と同じタイミングで、ドレンポットに必要以上に潤滑油が滴下していないか確認し、滴下している量が多い場合には、予備のポンプに交換いたします。なお、ガスタービンを長期間停止する場合には、燃料ポンプの軸受部の潤滑油が不足しないよう、1か月に1回燃料ポンプの確認運転を行うこととします。

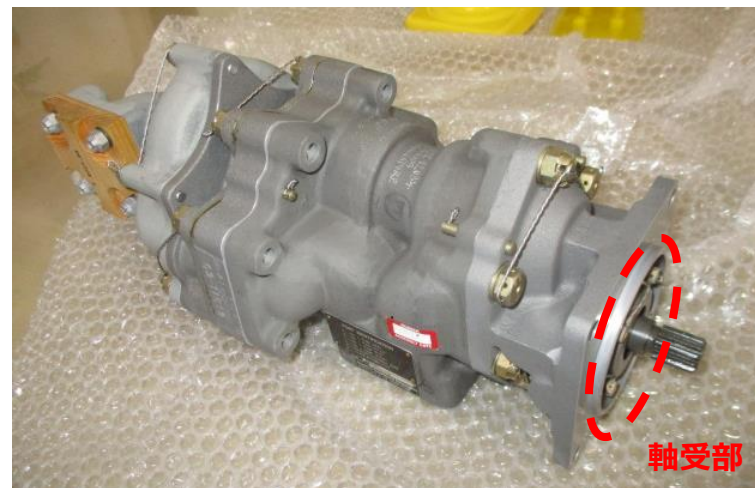
〔燃料ポンプ〕

ガスタービンに付属する燃料ポンプの分解調査を行った結果、燃料配管などの改造工事等でガスタービンを長期間停止したことにより、当該ポンプの軸受部の潤滑油が不足。これにより、ガスタービンの起動時に軸受部が摩耗し、ドレンポットに必要以上に潤滑油が滴下したことが原因と推定しました。なお、当該の燃料ポンプは、2021年10月に交換しました。
