発生日	2022年2月9日		
号機	1	件名	熱交換器建屋エリア屋外照明用自動点滅器の火災について（区分：I）
<p>【事象の発生】 2022年1月18日に照明用電源のブレーカーが落ちていたことから、現場調査を実施しておりました。2月8日に1号機熱交換器建屋エリア（非管理区域）の屋外照明用の自動点滅器の外観にひび割れや変色を確認したため、取り外して自動点滅器の内部を調査したところ、焦げ跡を発見しました。これまで当該設備に発煙や異臭等は無く、ブレーカーが落ちた以降は通電をしていないことから、同日、一般回線にて公設消防に状況を報告したところ、2月9日に現場を確認する旨、ご回答をいただきました。2月9日、公設消防による現場確認の結果、自動点滅器のソケット部に焼損が確認されたため、11時10分に火災と判断されました。なお、本件による外部への放射能の影響および、けが人の発生はありません。</p> <p>【対応状況】 本事案の発生を受け、発電所構内の同様の屋外照明用自動点滅器（約800個）について、点検調査を2月14日から開始。3月8日までに全数点検調査を行った結果、火災と判断されるものは確認されませんでした。 (2022年3月10日までにお知らせ済み)</p> <p>【原因】 <u>当該自動点滅器を取り外して詳細観察を行った結果、センサー部のカバーのネジ止め部分からのヒビ割れと、ネジの腐食を確認しました。原因として、長期使用によるネジの腐食でネジの体積が膨張し、カバーを圧迫したことでヒビ割れが発生。ヒビ割れ箇所から雨水が流入し、その水分によって内部の金属が錆び、絶縁抵抗が低下。その結果、地絡が発生し、その熱によってソケット部が焦げたものと推定しました。</u></p> <p>【対策】 <u>対策として、以下を実施します。</u></p> <ul style="list-style-type: none"> ・ <u>当該機器を含み、全数点検調査の中でヒビ割れ等が確認されたものは全数交換（14台）</u> ・ <u>長期使用によって発生する腐食を防ぐため、故障した際に交換する運用から、定期的な交換する運用に変更</u>

発生日	2022年2月19日		
号機	7	件名	タービン建屋大物搬入口エリア電動シャッターのモーター給電ケーブルの火災について（区分：I）
<p>【事象の発生】 2022年2月14日にタービン建屋大物搬入口エリアの電動シャッターが動作しなかったことから、2月19日に当該の電動シャッターの点検を行ったところ、モーター給電ケーブルに焦げ跡を確認しました。 当該設備に発煙や異臭等は無く、通電もしていないことから、同日、一般回線にて公設消防に連絡しました。 公設消防による現場確認の結果、明らかな焼損が確認されたため、19時5分に火災と判断されました。 なお

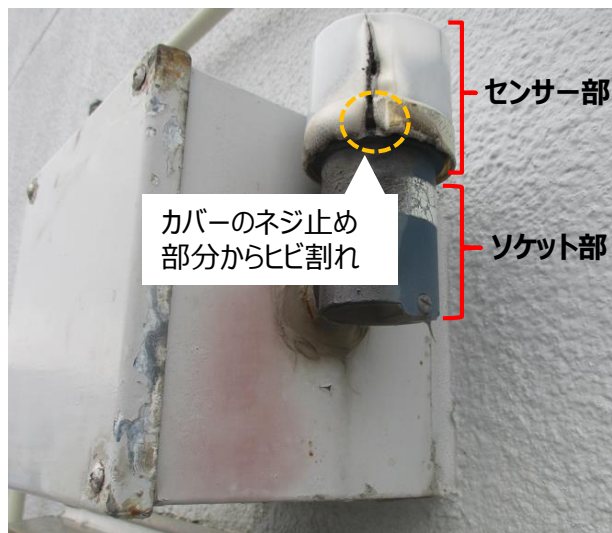
当該自動点滅器 外観

- 当該自動点滅器を取り外して詳細観察を行った結果、センサー部のカバーのネジ止め部分からのヒビ割れと、ネジの腐食を確認
- 長期使用によるネジの腐食でネジの体積が膨張し、カバーを圧迫したことでヒビ割れが発生。ヒビ割れ箇所から雨水が流入し、その水分によって内部の金属が錆び、絶縁抵抗が低下。その結果、地絡が発生し、その熱によってソケット部が焦げたものと推定
- 対策として、以下を実施
 - ✓ 当該機器を含み、全数点検調査の中でヒビ割れ等が確認されたものは全数交換（14台）
 - ✓ 長期使用によって発生する腐食を防ぐため、故障した際に交換する運用から、定期的に交換する運用に変更

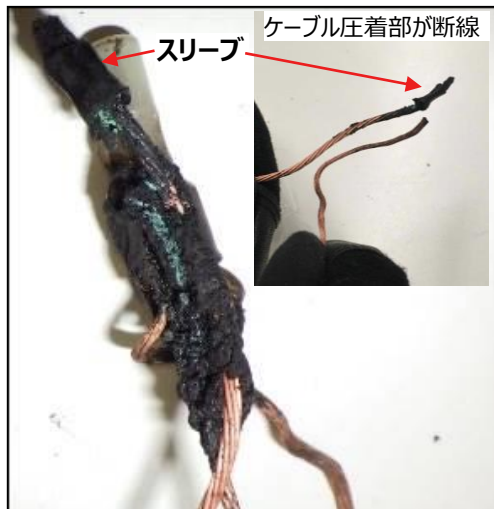
<焦げたケーブル（拡大画像）>

- 当該シャッターのモーター給電ケーブルについて詳細観察を実施。ケーブル接続部（圧着部）の被覆付閉端接続子（スリーブ）の周辺に焦げおよびケーブルの断線を確認
- 原因として、ケーブル圧着部の施工が不完全な状態であったものと推定。点検時にケーブルに触れることで、圧着部に応力がかかりケーブルの接続が弱まった結果、接触不良が生じ、通電の都度、異常加熱が発生。その熱によって被覆が徐々に焦げたものと推定
- 対策として以下を実施
 - ✓ ケーブル圧着部に応力がかかりケーブルの接続が弱まらないようにするために、絶縁テープで圧着部を固定するリングスリーブへの取替を実施
 - ✓ 今後、施工する際は、リングスリーブで施工する旨、工事仕様書に明記

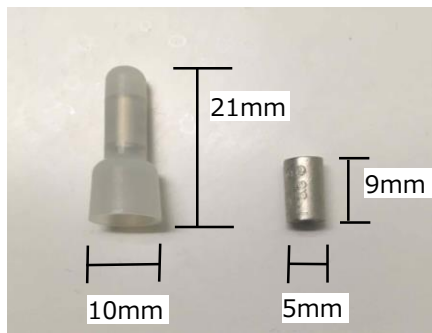
<被覆付閉端接続子とリングスリーブ>

被覆付閉端接続子（スリーブ）
[変更前]

リングスリーブ
[変更後]

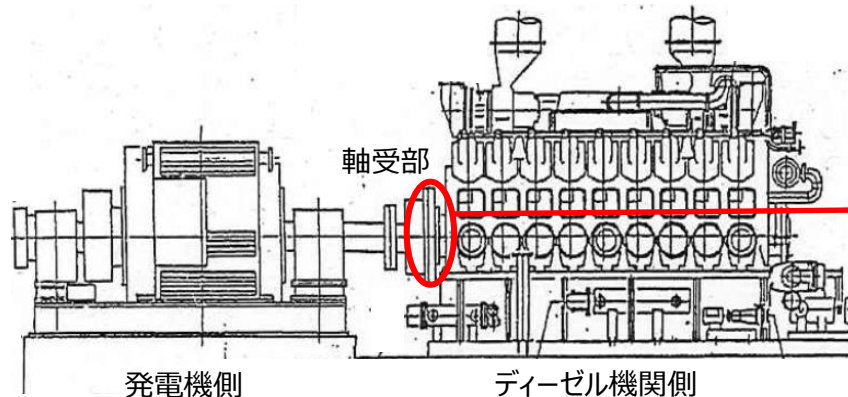
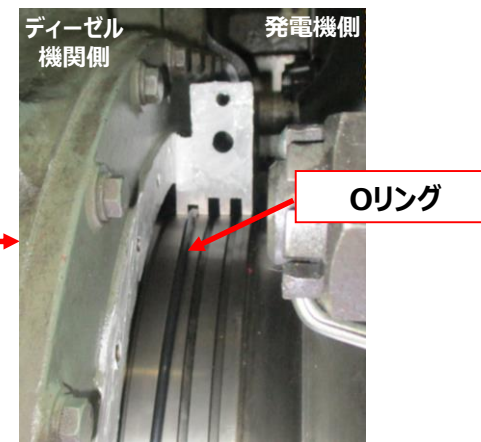
<非常用ディーゼル発電機 概要図>

調査を進める中で、非常用ディーゼル発電機内部の潤滑油の漏出を抑制するために軸受部に設置されている部品（Oリング）が切れていることを確認しました。引き続き原因調査に取り組むとともに、切れたOリングについては今後、交換を実施します。

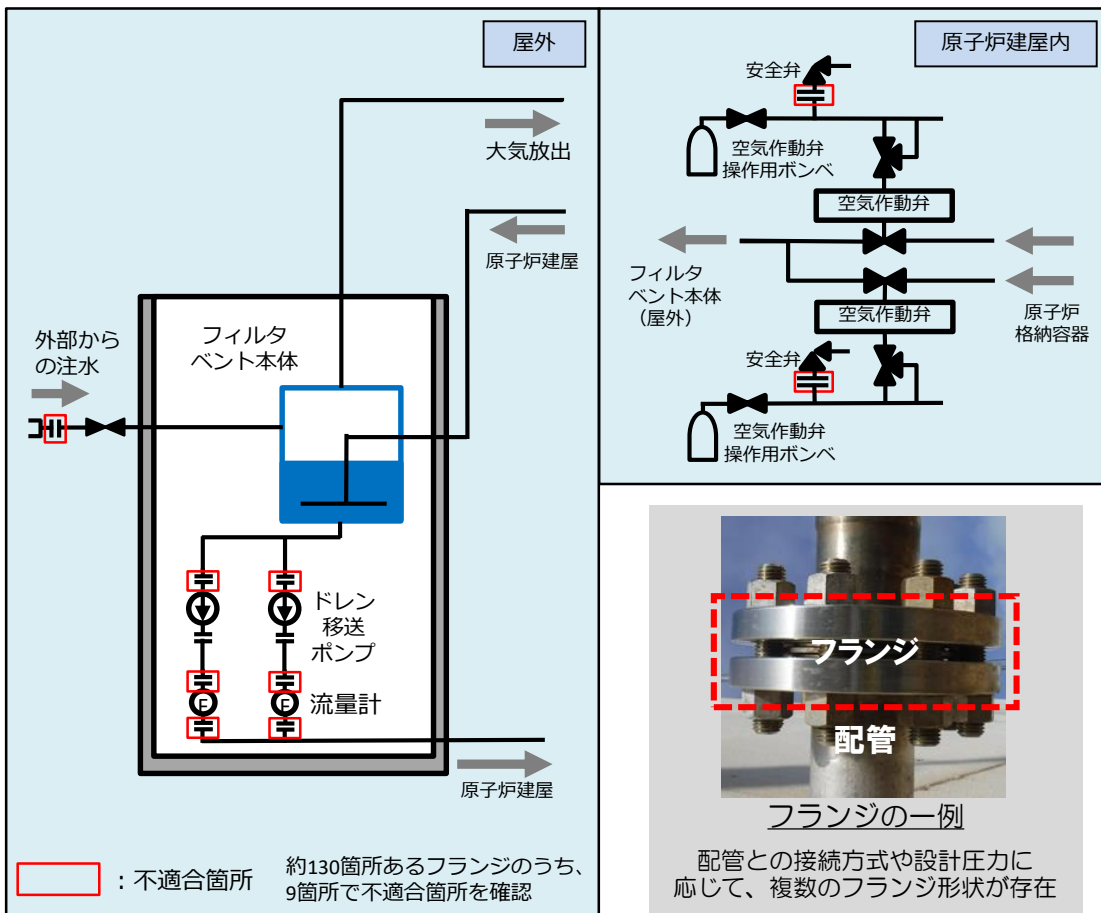
フィルタバント概要図

- 7号機フィルタバント設置工事の竣工に向け、各機器の設計内容と現場状況の確認を実施していたところ、一部のフランジにおいて、その形状が技術基準※に適合しないこと、また、配管耐震性の解析に用いた重量データが現場のフランジの重量と相違していることを確認

分類	箇所数	是正
<ul style="list-style-type: none"> フランジ形状が技術基準に適合せず 解析に用いた重量データが現場のフランジの重量と相違 	7	<ul style="list-style-type: none"> フランジの取替 解析の再実施※
<ul style="list-style-type: none"> 解析に用いた重量データが現場のフランジの重量と相違 	2	<ul style="list-style-type: none"> 解析の再実施
