## 【参考】プレス公表 継続対応件名リスト

2022年7月14日  
東京電力ホールディングス株式会社  
柏崎刈羽原子力発電所

# 柏崎刈羽原子力発電所DATA・BOX(2022年7月)

# 柏崎刈羽原子力発電所 6号機大物搬入建屋 杭の損傷に関する今後の対応について

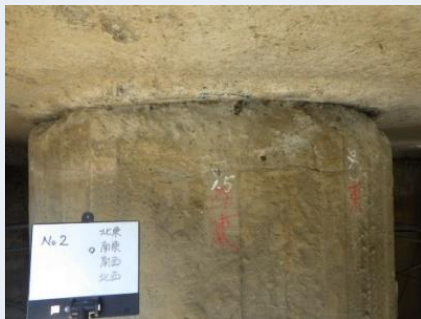
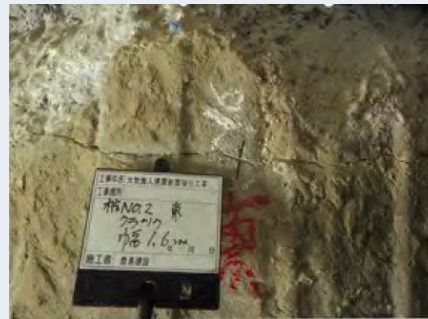
(例) No.2杭

- No.1~5・7 : セメント改良土の干渉を受けず軽微なひび割れはあるが耐震性能には影響ない状態
- No.6・8 : セメント改良土が干渉した状態で地震力が作用したため耐震性能に影響が生じた状態

- ✓ 6号機大物搬入建屋のNo.1~5・7杭のような、軽微なひび割れ等は確認される可能性があるものの、耐震性能に影響のない状態
- 追加調査結果に基づく杭の耐震評価については有識者等の第三者のご意見を踏まえ判断

6号機大物搬入建屋の杭の損傷状況※

耐震性能に影響のない状態  
(損傷度:なし~Ⅱ)

No.1~5・7杭

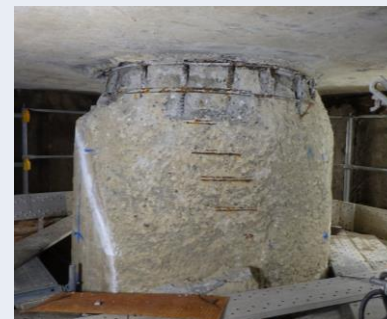
(例) No.8杭

- 6号機大物搬入建屋No.8、No.6杭の損傷は、建設残置物が杭に干渉しているという状況のもとで、中越沖地震による地震力が作用したことによるものと推定

耐震性能に影響のある状態  
(損傷度:Ⅲ、Ⅳ)

No.6・8杭

- 杭の健全性調査の結果から、セメント改良土が中越沖地震時にNo.8杭の動きを拘束したため、杭頭部に地震力が集中し、せん断※により損傷したものと推定  
※物体をはさみ切るような作用のこと
- 推定したメカニズムの妥当性について、解析的検証を実施した結果、セメント改良土の影響で杭頭せん断力がNo.8杭に集中する傾向を確認
