柏崎刈羽原子力発電所7号機の 安全対策工事一部未完了を受けた 総点検について

2022年9月22日

東京電力ホールディングス株式会社
柏崎刈羽原子力発電所

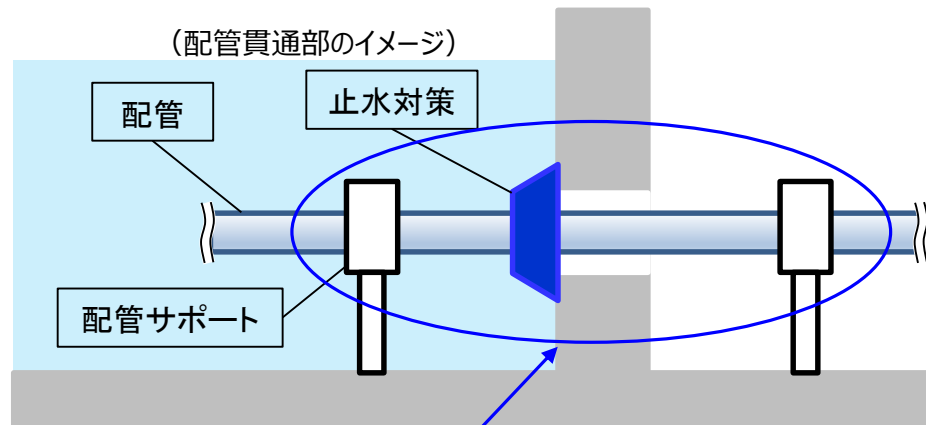
b. 7号機原子炉建屋 モニタ系配管等

地震発生時、配管貫通部の止水対策が機能するよう、
配管や配管サポートに耐震性が必要

- 貫通部総点検及び使用前事業者検査の準備を並行して進めていく中で、浸水防護処理が不足している貫通部を追加で2件（9箇所）確認
- 問題点は、工事組織間で相互確認等を行わなかったこと（組織間連携の問題）
- 当該箇所については、今後、それぞれ浸水防護処理、サポート強化を実施

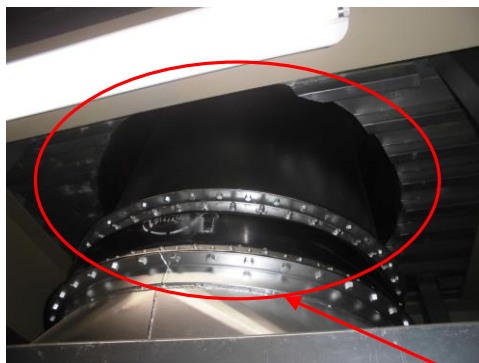
| 工事内容 | 発生場所 | これまでの公表案件との共通要因 |
|---|--|---|
| 火災防護処理 (スライド2の類型④) | c. 6・7号機廃棄物処理建屋 空調ダクトの貫通部火災防護工事（1箇所） | 当社組織間や当社・メーカー間で、火災防護区画図のすり合わせや相互確認が出来ていなかった |

貫通部周りに耐火材の設置が必要

- 貫通部総点検の中で、火災防護処理が不足している貫通部を追加で 4 箇所確認
- 問題点は、工事組織間で相互確認等を行わなかったこと（組織間や当社・メーカー間の連携の問題）
- 当該箇所については、今後、火災防護処理を実施

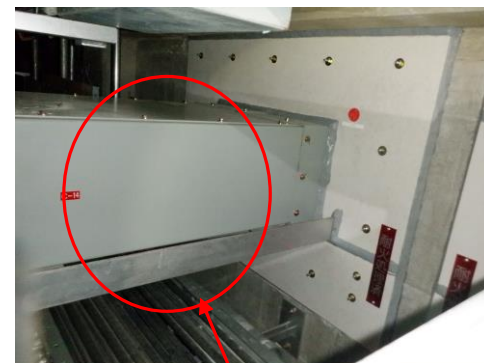
e. 6・7号機コントロール建屋

貫通している外箱に耐火処理が必要

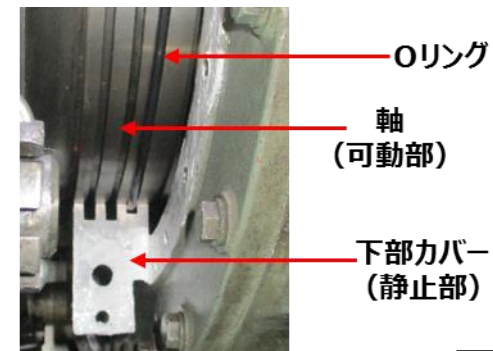
軸封部（上部カバー開放時）

| 発生日 | 発生状況 | 推定原因 |
|---|--|---|
| 3月28日 | <ul style="list-style-type: none"> Oリング交換後の確認テストにおいて、白いモヤのようなものと、軸封部カバーの合わせ面から潤滑油の漏えい 軸封部の可動部に金属同士が接触したような痕と、熱によるOリングの損傷を確認 | 施工管理の問題 |
| 7月22日 | <ul style="list-style-type: none"> これまでの状況を踏まえ、軸の接触防止、油漏れ防止などの各種対策を行い確認テストを実施 油漏れ防止のために設置した油飛散ガードの外への油漏れを確認 原因は軸封部カバーの隙間からの漏えい | |

- 6号機非常用ディーゼル発電機（以下、D/G）（A）における油漏れの原因を踏まえ、6 / 7号機ともに**OリングをVリングに交換**
- 6号機D/G（A）については、これまでの原因調査において**軸封部カバー**でわずかな部品の変形が確認されていることから**新品へ交換**
- 上記対策を実施の上、**7号機全てのD/Gと6号機D/G（A）において24時間運転を実施**。そこで得られた気づきについては当該号機での対応だけでなく他号機にも反映し、万全を期していく

**軸封部カバーを
新品へ交換**

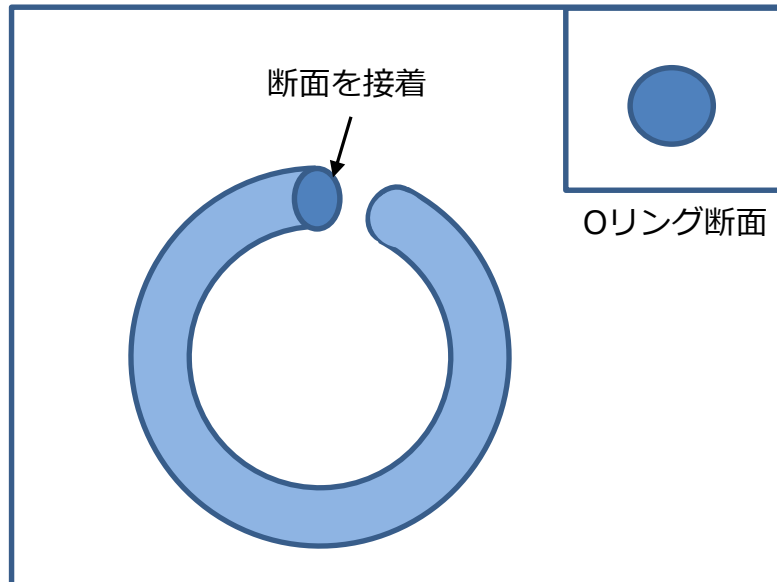
<Oリング>

| 発生日 | 発生状況 | 推定原因 |
|---|--|---|
| 3月17日 | <ul style="list-style-type: none"> 24時間運転において、軸封部から潤滑油の漏えい 調査でOリングの接着面が切れていることを確認 | Oリングの施工のばらつき、経年劣化 |

- OリングとVリングの取付方法の違い
 - ・Oリング : 断面を接着
 - ・Vリング : 断面を接着の上、リング上にある溝に針金を巻き付け固定
- Vリングを使用することで、接着面が切れた場合でも、針金で固定されているため、設置箇所からのズレを防ぐことが可能。軸封部からの油漏えいリスクの低減を図る
