プレス公表（運転保守状況）

油漏えいに伴う低起動変圧器の停止について（区分：Ⅲ）

柏崎刈羽原子力発電所DATA・BOX(2022年10月)

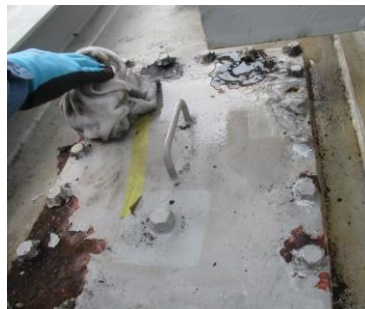
<補修前>

2022年8月30日、3号機屋外変圧器エリア（非管理区域）において、低起動変圧器[※]の錆取り作業中に当該変圧器の点検口の蓋から絶縁油の漏えい（滲み程度）を確認しました。その後、漏えいが継続していることから、漏えい箇所の補修のため、当該変圧器を停止いたしました。なお、漏えいしている絶縁油は適宜拭き取りを実施しており、外部への流出はなく、環境への影響もありません。

漏えい箇所での絶縁油の滲みが継続していたことから、漏えい箇所の補修（シール材での漏えい箇所の閉止）を実施しました。そのことを踏まえて、9月6日に変圧器を起動した状態での漏えい状況を確認したところ、極めて微量（触れると油分を感じる程度）の油の滲みを確認したことから、当該変圧器を停止しました。現在、シール材の塗布範囲や塗布方法を見直し、補修を行っているところです。

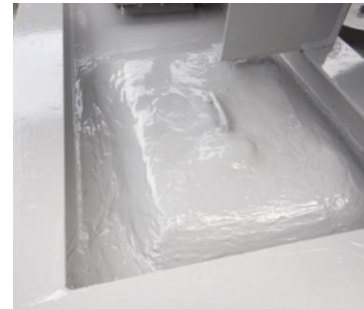
<補修後>

上記補修を実施し、9月12日に変圧器を起動した状態での絶縁油の漏えいが無いことを確認したうえで、当該変圧器での電力供給を再開しております。なお、現在においても油の漏えいは確認されておられません。

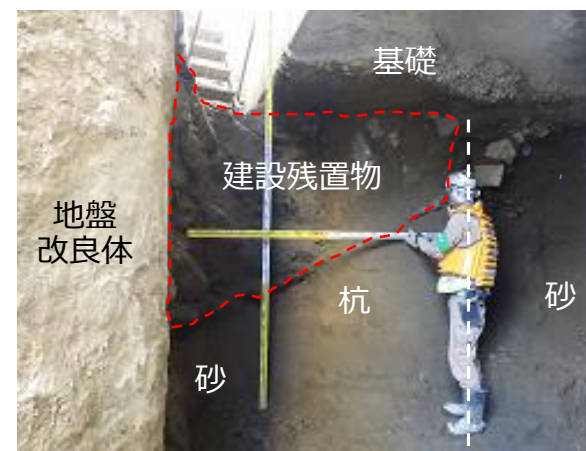
a部写真

- 調査を進める中で、建設残置物が接していた1本目の杭に次いで、2本目の杭（南東角）に接している状況を確認
- 確認された杭近傍の建設残置物については全て撤去済み
