柏崎刈羽原子力発電所 6号機大物搬入建屋 杭の損傷に関する追加調査の進捗状況について

2022年10月27日

東京電力ホールディングス株式会社
柏崎刈羽原子力発電所

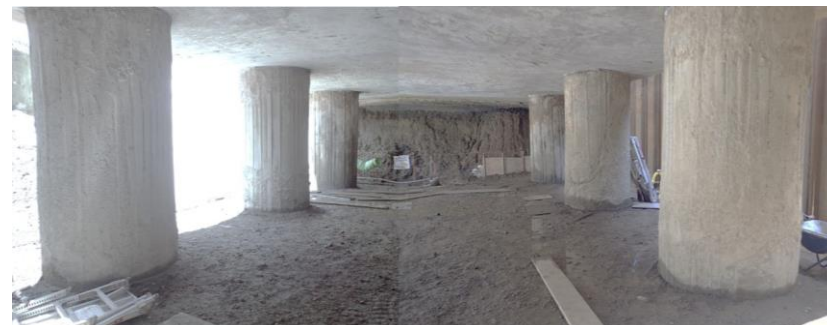
4号機大物搬入建屋杭全景

- 調査の結果、6本全ての杭で、幅1mm未満のひび割れが確認されたものの、杭としての支持性能に大きな支障となる損傷はなく、耐震性能に影響がない状態であることを確認
 - ※ 学識者などの第三者委員会においても妥当であるとの評価
- なお、地下部については非破壊試験を実施し、健全性を確認

杭No	調査項目	コンクリート剥落	コンクリート浮き	コンクリートひび割れ本数・幅	鉄筋露出	損傷度※1
No.1		なし	なし	7本 最大0.30mm	なし	II
No.2		なし	なし	7本 最大0.55mm	なし	II
No.3		なし	なし	3本 最大0.20mm	なし	I
No.4		なし	なし	6本 最大0.25mm	なし	II
No.5		なし	表面のみ (約0.04m ²)	1本 最大0.95mm	なし	II
No.6		なし	なし	2本 最大0.40mm	なし	II

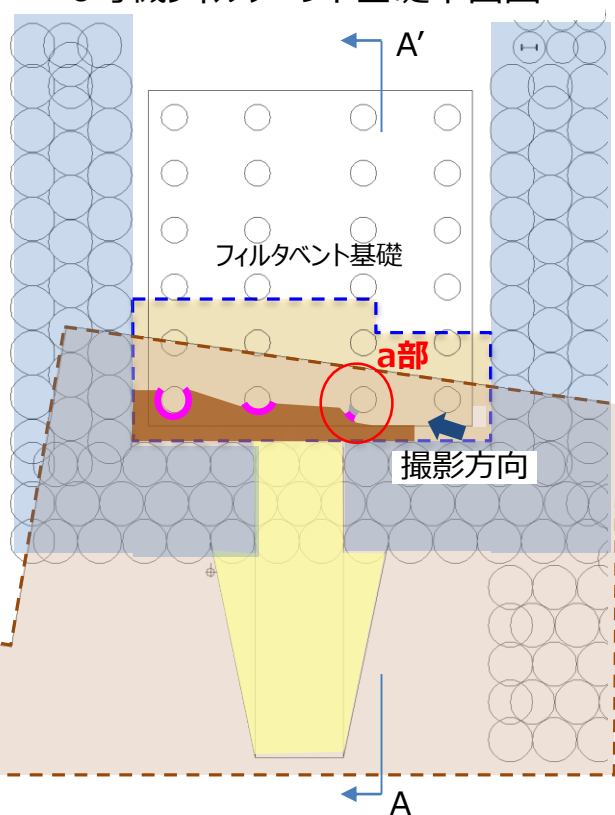
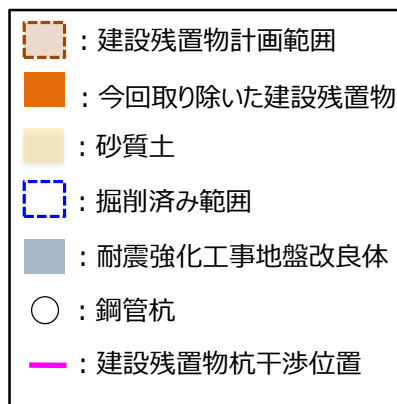
6号機フィルタベント基礎平面図

- 2本の杭が建設残置物に接していたことに加え（8/25および10/13公表済）、左下角にある杭から右側に向かって3本目の杭についても、わずかながら接していることを確認
- 確認された杭近傍の建設残置物については、既に全て撤去済み

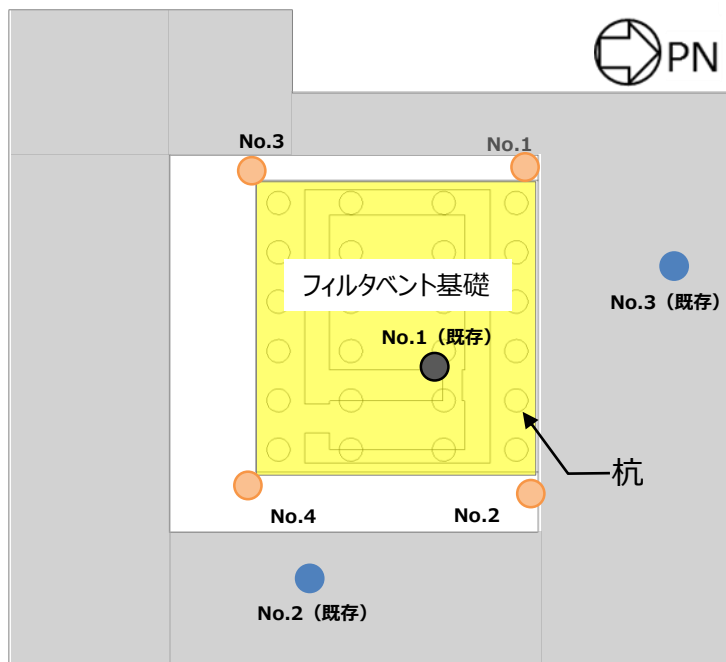
埋設物探査と追加ボーリング調査位置図

- 7号機フィルタベント基礎周辺の表面波探査を実施し硬いものを示すデータを確認
- 既存のボーリングでは説明が十分にできないため、追加ボーリングを実施
- 追加ボーリングの結果、6号機フィルタベントで見られたような建設残置物は確認されず、表面波探査で確認されたデータは、周囲の地盤改良体の影響によるものと推定

ボーリング No.	追加ボーリングによる地中埋設物の有無	建設残置物の確認結果
No. 1（既存）	なし	なし
No. 2（既存）	なし	なし
No. 3（既存）	なし	なし
No. 1	なし	なし
No. 2	なし	なし
No. 3	なし	なし
No. 4	なし	なし

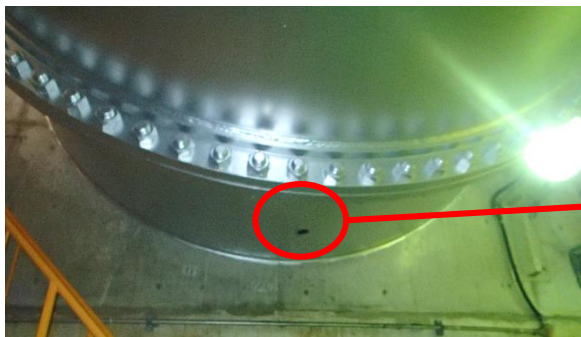
<循環水系配管欠損箇所>

- ▶ 長期間使用していないタービン系の主要設備の健全性確認のため、10月20日、7号機循環水ポンプを起動。起動後、軸封部から出る排水（海水）を回収する柵に砂等が溜まっていた影響で、同フロアの排水口から床面に合計23Lの海水が溢れ、循環水ポンプを停止。（排水柵の清掃を実施済）
- ▶ 一方で、循環水ポンプ停止後に設備回りの点検をしたところ、循環水ポンプ(A)から繋がる放水路側の循環水系配管の下部に、円形状の欠損（直径約60mm）があり、少量の海水が漏れ出ていることを確認。今後、欠損が発生した原因を調査し、補修を予定
- ▶ 引き続き、主要設備の機能が十分に発揮できるよう、設備の健全性確認を実施し、必要に応じて適切に修繕を行っていく
