7号機循環水系配管（A）の欠損原因について①

7号機循環水系配管（A）の欠損原因について②

参考：7号機循環水系配管（A）の欠損箇所の状況

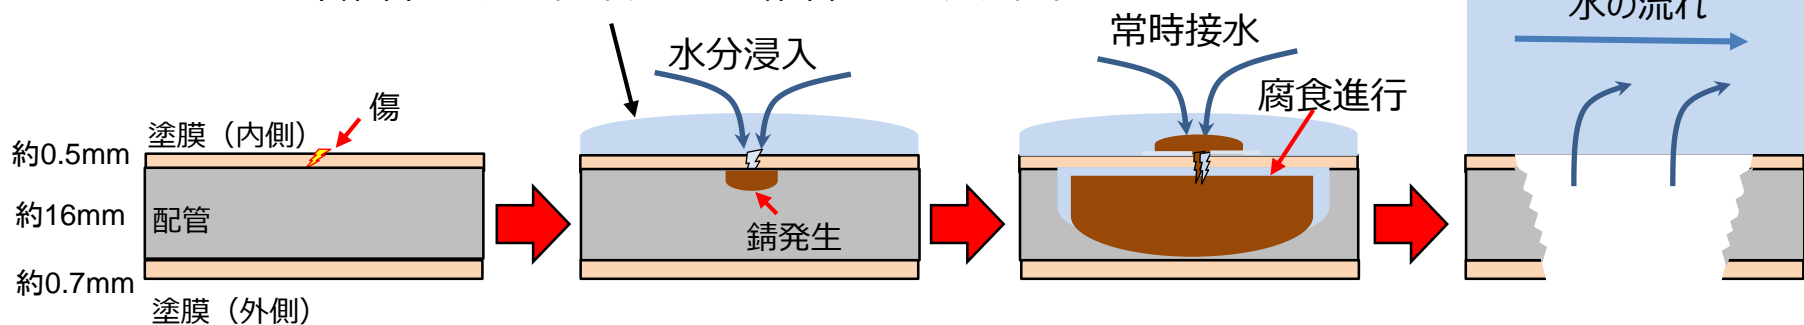
7号機の循環水ポンプ停止後（2012年）

A系配管のみが湿潤環境により、配管内に水分が存在

①内面点検時、足場材や工具等の接触により塗膜（内側）に傷が発生

②傷部分より水が塗膜の下に浸入し錆が発生

③常時水分と接していたことから腐食が進行（約10年間）

④健全性確認運転に伴い、内側に引っ張られることで配管が欠損

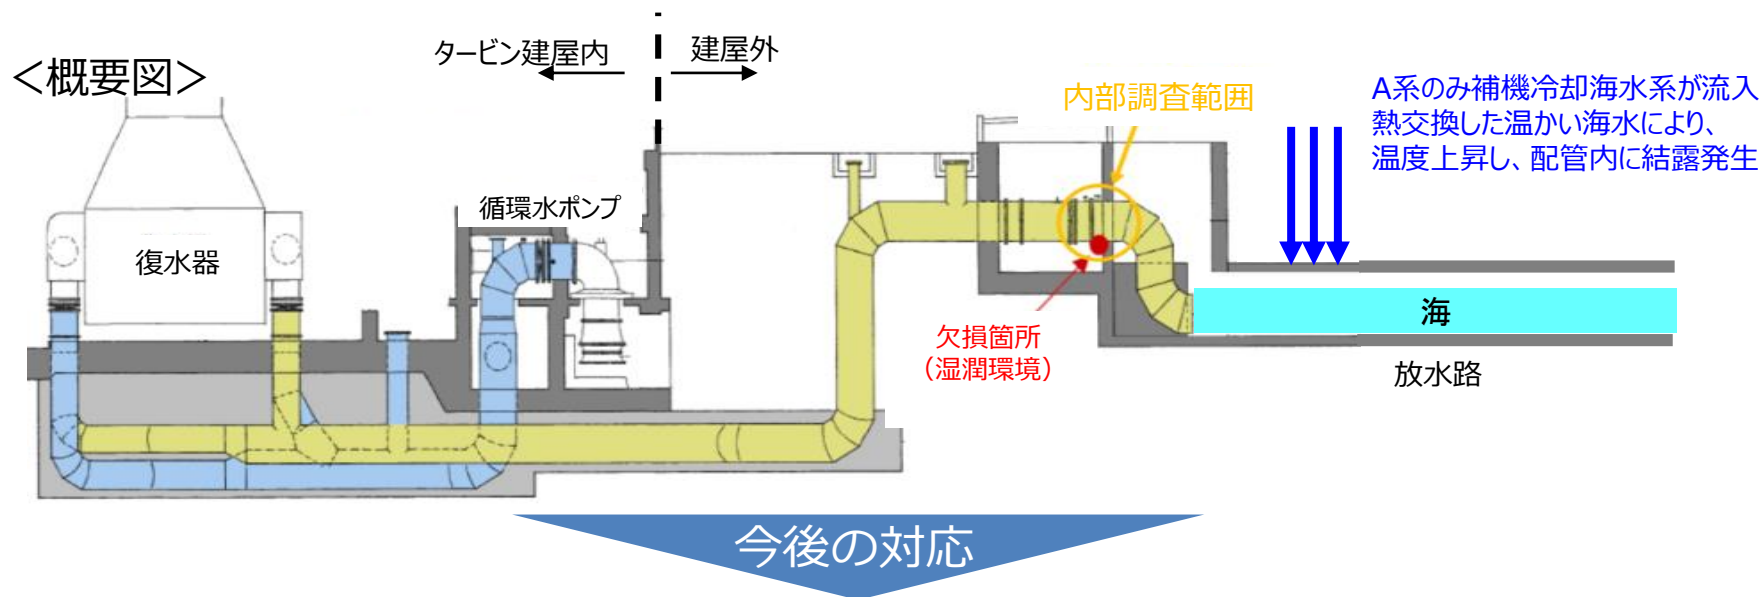
- 3つある循環水系配管（A、B、C）の内、A系配管のみ放水路に熱交換を終えた補機冷却海水系の温かい海水が流入
- 放水路の海水が温められることで、配管内の空気との温度差が生まれ、配管内に結露が発生し、常に湿潤環境であった（B、C系は乾燥状態であることを確認）
- 仮に傷があったとしても乾燥状態であれば、これほど腐食の進行は無かったと考えており、A系配管のみ湿潤環境であったことが、主な要因ではないかと推定

- A系のみ配管内面が湿潤環境であると確認できたことから、今後、A系配管を補修し、健全性確認を行った上で、再度、循環水系配管内部（A、B、C）の点検を実施
- 健全性確認や点検時に原因究明に関する内容をあらたに確認した際は、今後の保守・点検方法に反映

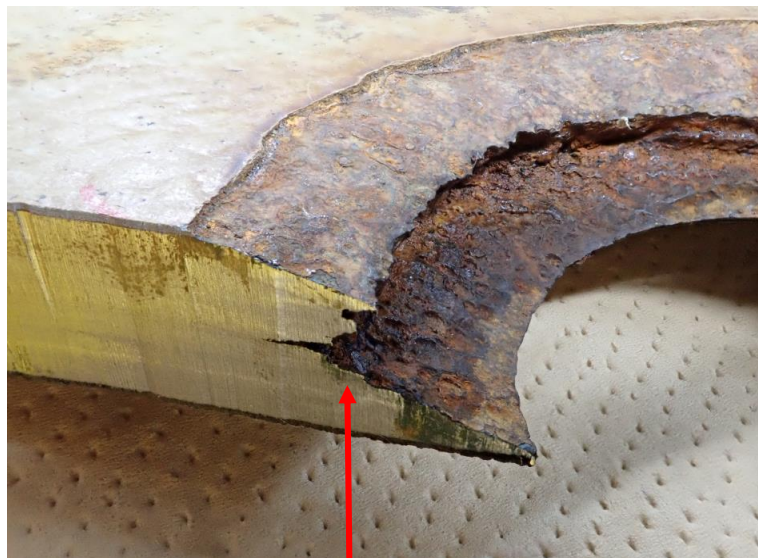
<欠損箇所（破断面）>

破断面も滑らかでなく、凹凸があることから、
腐食によるものと推定

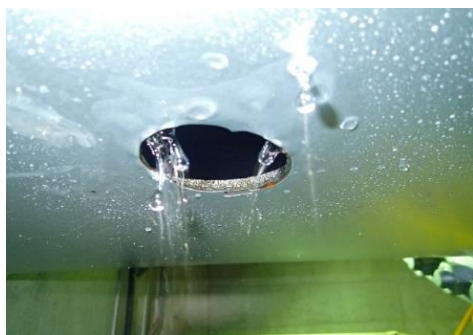
<★欠損箇所（配管外部より撮影：10/20）>

※欠損を確認した10月20日時点の
写真では外面塗膜裏部分に錆等は
見受けられないが、当日に詳細な
調査が出来ておらず、錆の付着に
ついて確認が出来ていない状況

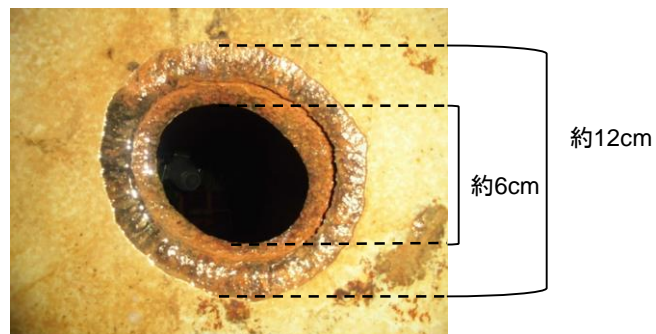
<★欠損箇所（配管内部より撮影：10/27）>

外面塗膜厚さ：約0.7mm※ ※11/10配布時に外面厚さを約4mmとお伝え
内面塗膜厚さ：約0.5mm しましたが、約0.7mmと訂正いたします

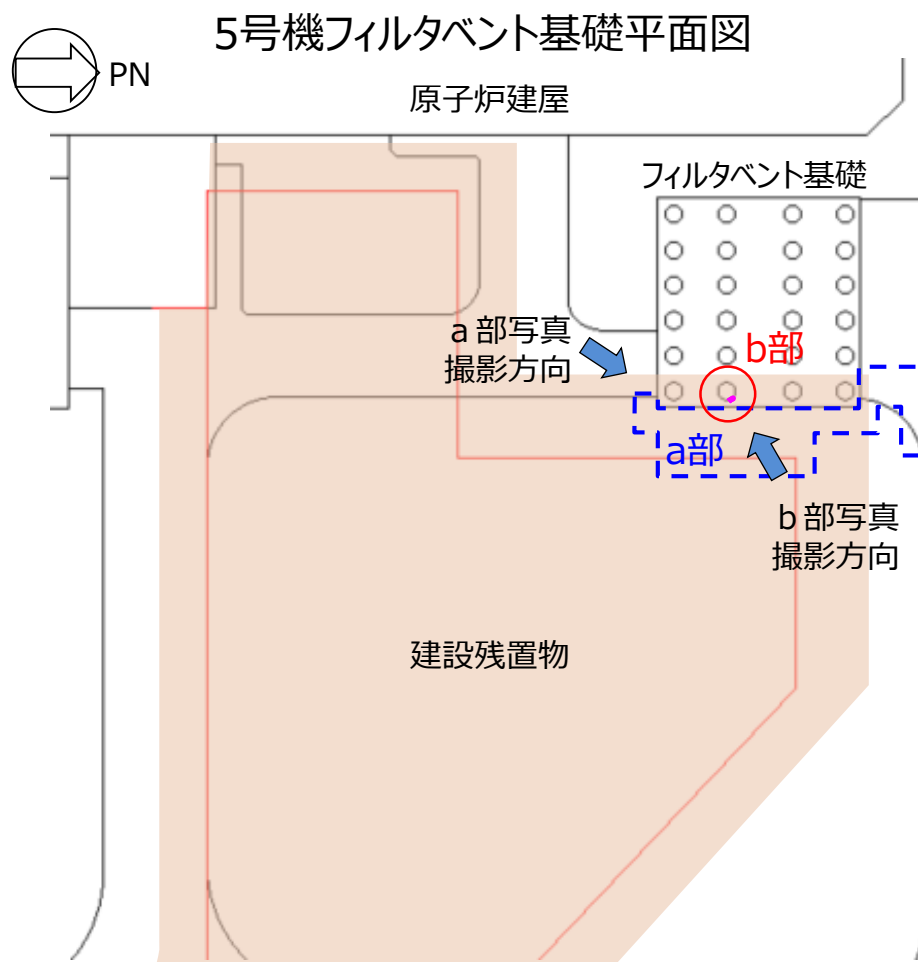
- 調査を進める中で、5号機フィルタベント（本体は未設置）基礎周辺にて確認した建設残置物が、1本の杭に接していることを確認（2022年11月22日）
- 今後、基礎下の掘削を慎重に進め、杭に接している範囲の特定を行うとともに、杭に干渉する範囲の建設残置物については撤去予定
