柏崎刈羽原子力発電所 3 号機 高経年化技術評価書について

柏崎刈羽原子力発電所7号機 循環水系配管欠損部調査

東京電力ホールディングス株式会社
柏崎刈羽原子力発電所

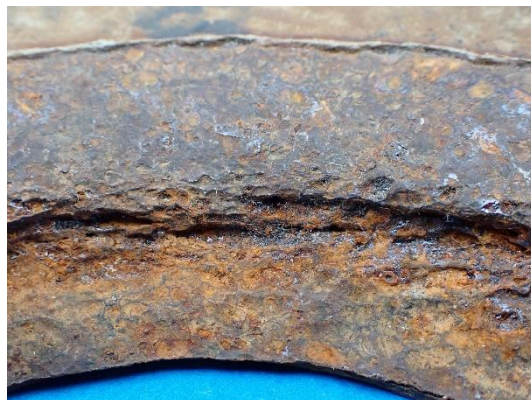
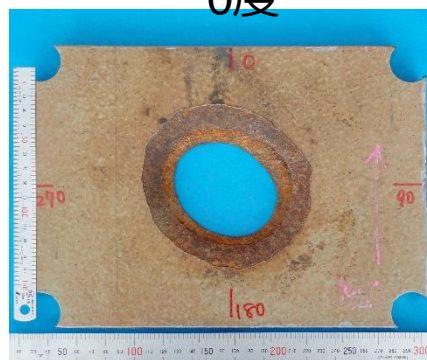
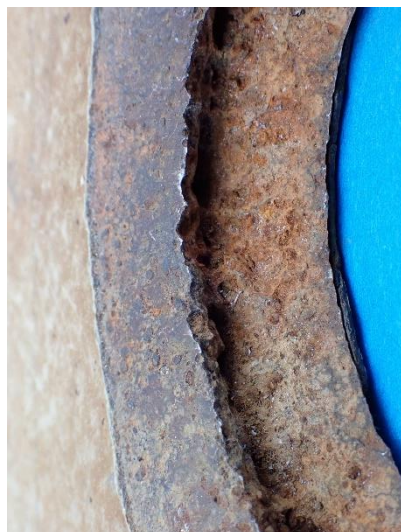
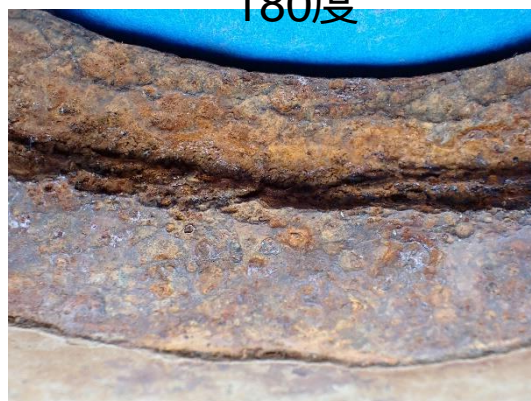
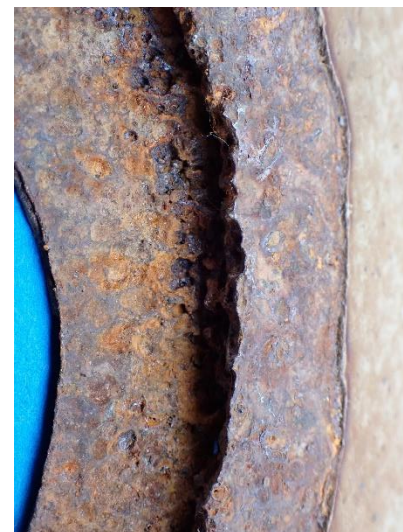
外観観察結果 (“内面上部からの破面”)

- 全域において、ランダムな凹凸と腐食生成物が認められる

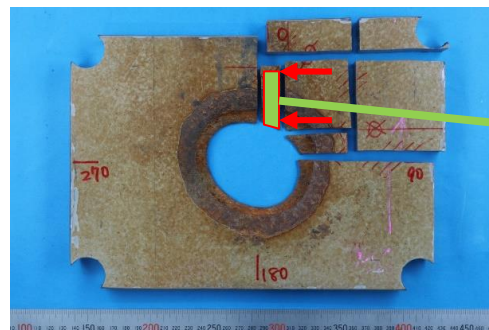
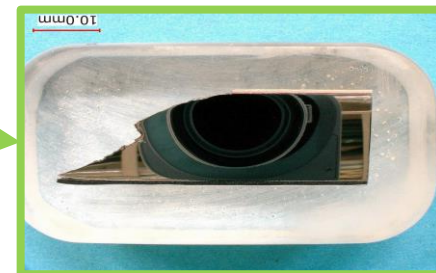
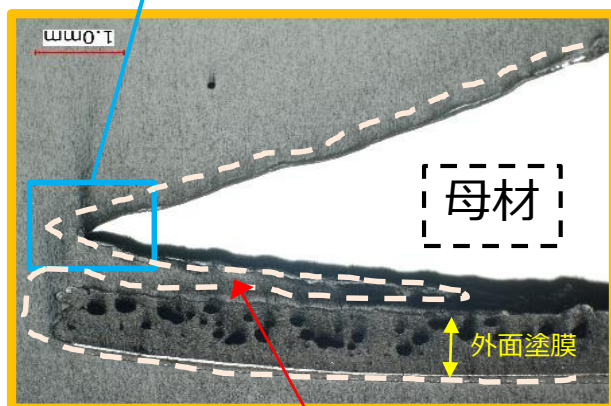
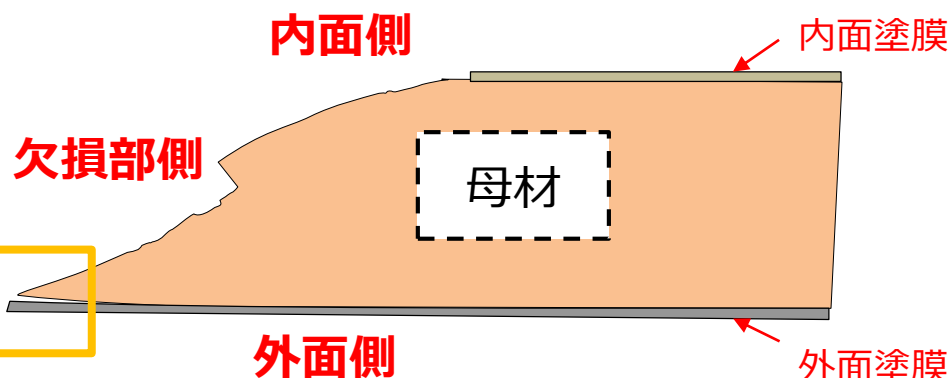
切断面の様相 (横から0度側を確認)

鋭角的な形状

外面側の塗膜と母材の間には、腐食により隙間が出来ている

- 欠損部端部が鋭角的に残存しており、典型的な腐食欠損の形状と評価（外力による強制破断の場合、欠損部端部が鋭角的に残存する可能性は低い）
- 欠損部端部の外面側には、塗膜と母材の間に腐食によりできた隙間が観察され、塗膜下腐食の様相と判断できることから、損傷確認時より前に金属部分は貫通していたことを示唆（外面塗膜だけで長期間塞がれていた状態）

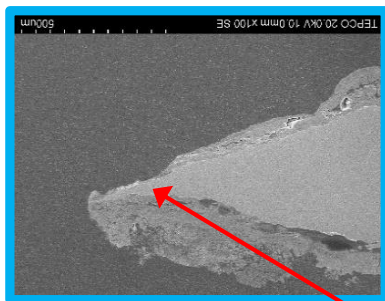
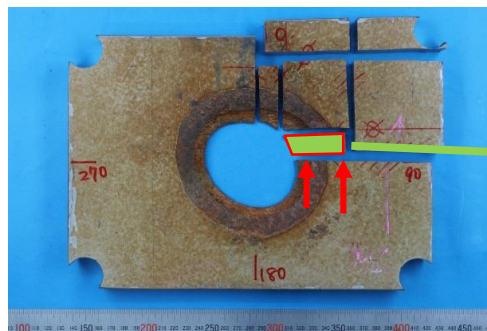
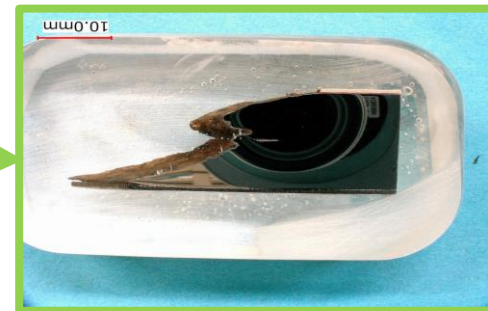
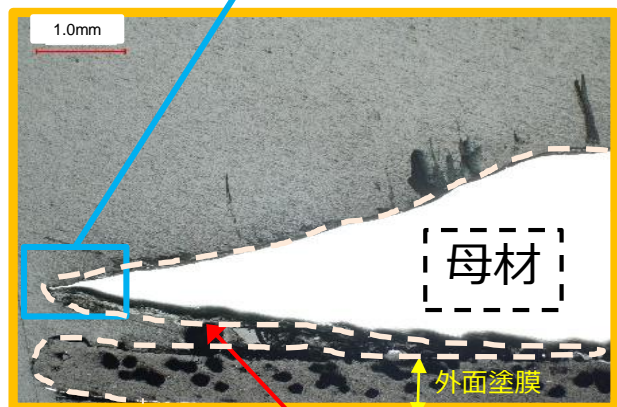
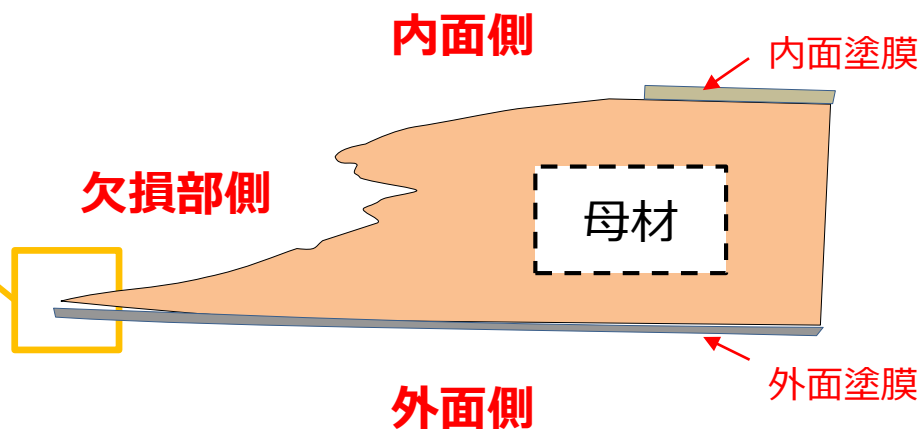
切断面の様相 (横から90度側を確認)

鋭角的な形状

外面側の塗膜と母材の間には、腐食により隙間が出来ている

- 欠損部端部の様相は、0度と同様であることが確認された

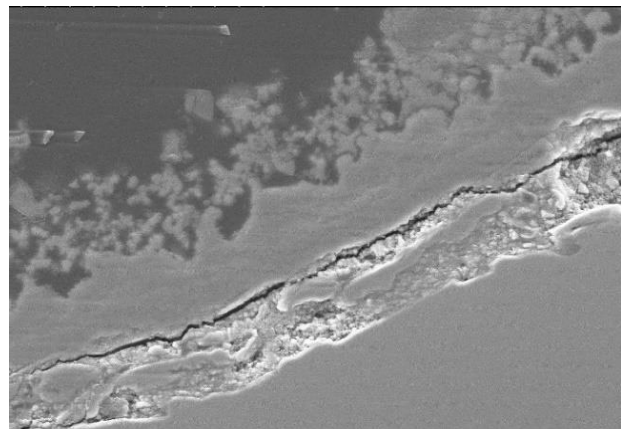
- 錆び層厚さ：30～50 μm程度
- 組成：FeO(OH)・H₂O主体

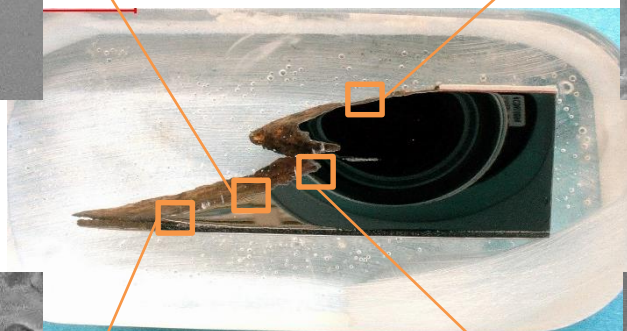
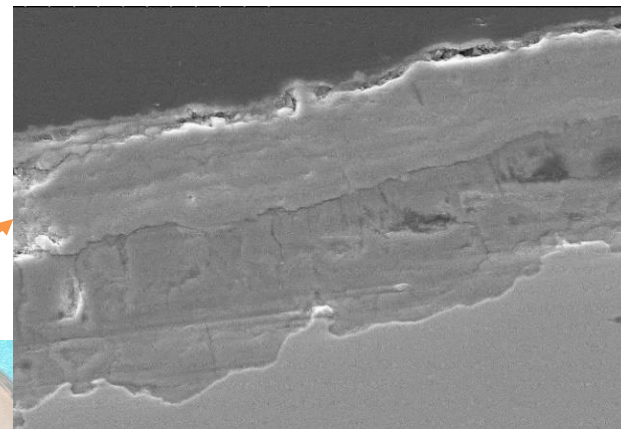
- 錆び層厚さ：40～60 μm程度
- 組成：FeO(OH)・H₂O主体

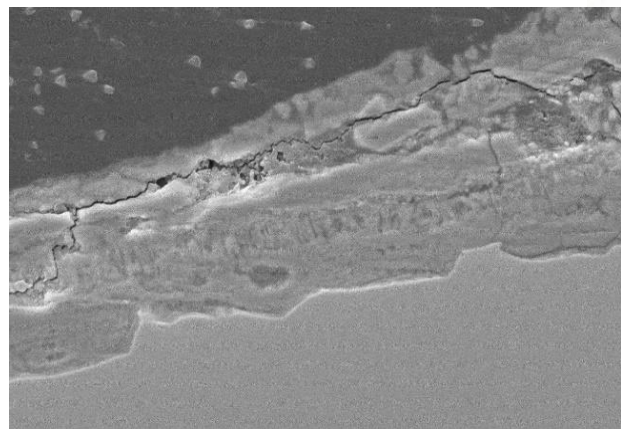
- 錆び層厚さ：40～50 μm程度
- 組成：FeO(OH)・H₂O主体

- 錆び層は概ね単相
- 一般的な錆び成分が検出

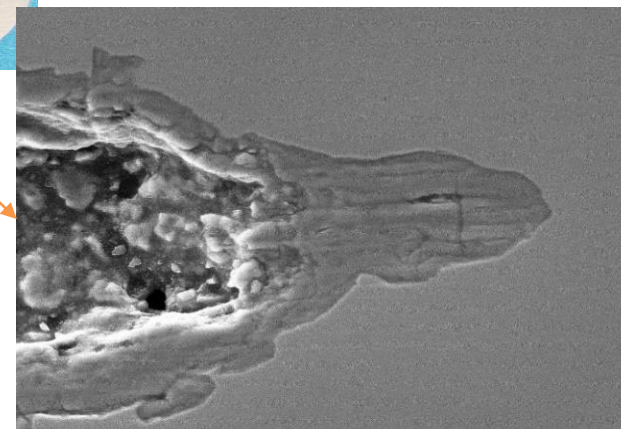
- 錆び層厚さ：－（定義困難）
- 組成：FeO(OH)・H₂O主体

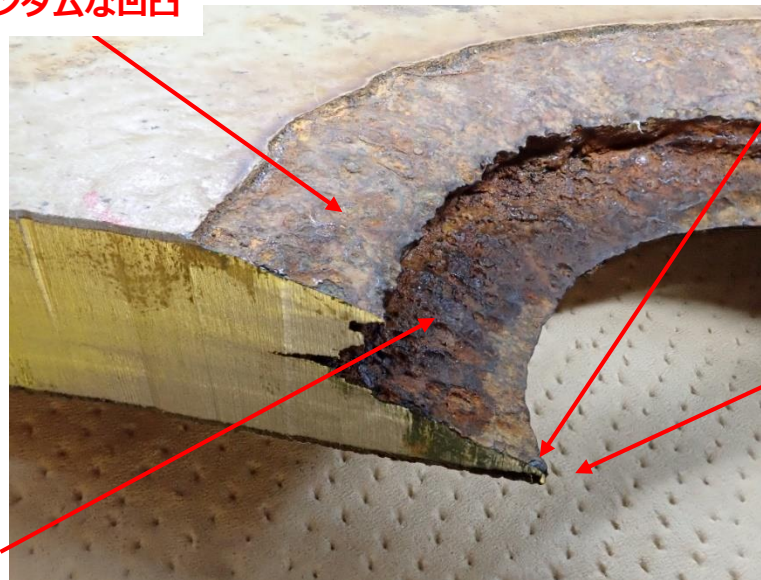
①ランダムな凹凸

- ①欠損部内面にランダムな凹凸 ⇒典型的な金属溶解面の様相
- ②欠損部端部が鋭角的 ⇒典型的な腐食欠損の様相
- ③欠損部周囲の外膜塗膜付近で腐食が進行 ⇒相当前から腐食していたことを示唆
- ④欠損部内面の錆び層厚さが50 μm前後 ⇒欠損確認後の数日でこれほど厚くならない

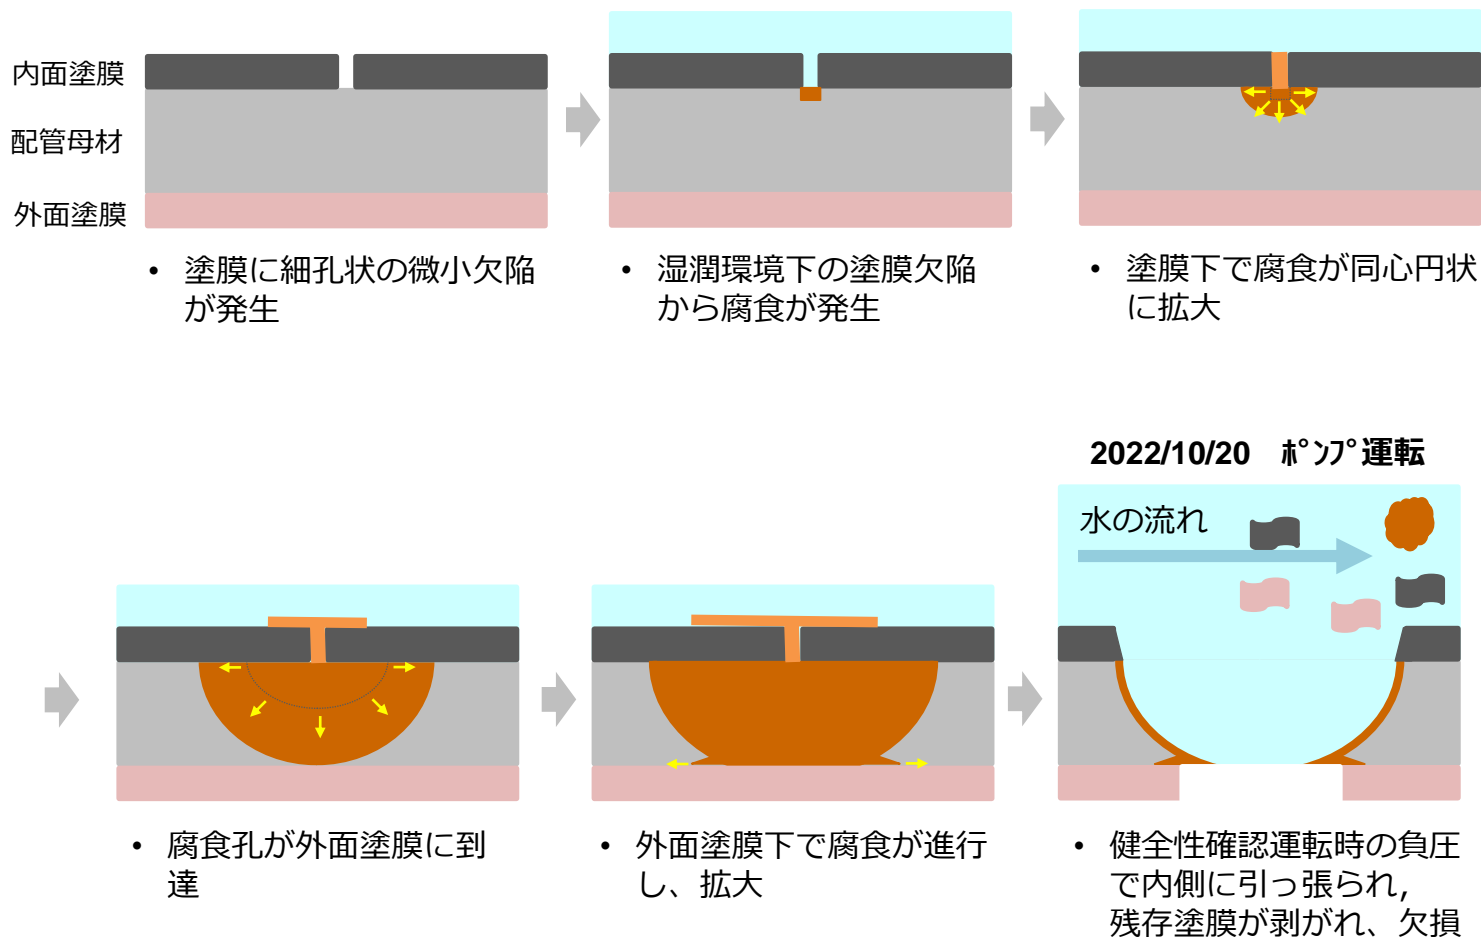
円形の欠損発生に至った推定要因

【背景】 約10年間の長期停止中は湿潤環境になっていた

- プラント停止後，長期間湿潤環境下となり，配管内表面に細孔状の局所的な塗膜欠陥部から塗膜下腐食が進行し，欠損に至ったものと推定

- 配管内で作業する場合、
 - ①道工具類の落下防止措置や足場材への先端保護など、内面に傷を付けないよう細心の注意を払う。
 - ②作業終了後は圧痕傷や打痕傷のないことを確認し、塗膜剥離や腐食が確認された場合は速やかに補修する。

- 内面コーティングが施された配管内面点検については、ボール捕集器出口側を含めた範囲を点検対象とし、計画的に内面点検を実施する。
- 7号機循環水系配管全範囲および6号機ボール捕集器出口配管について今年度内を目標に点検を計画する。
- 系統構成により配管内が湿潤環境となる可能性がある1・5号機ボール捕集器出口配管（各号機2箇所 合計4箇所）について、計画的に調査を行う。
