柏崎刈羽原子力発電所DATA・BOX(2023年2月)

7号機循環水系配管の再点検について

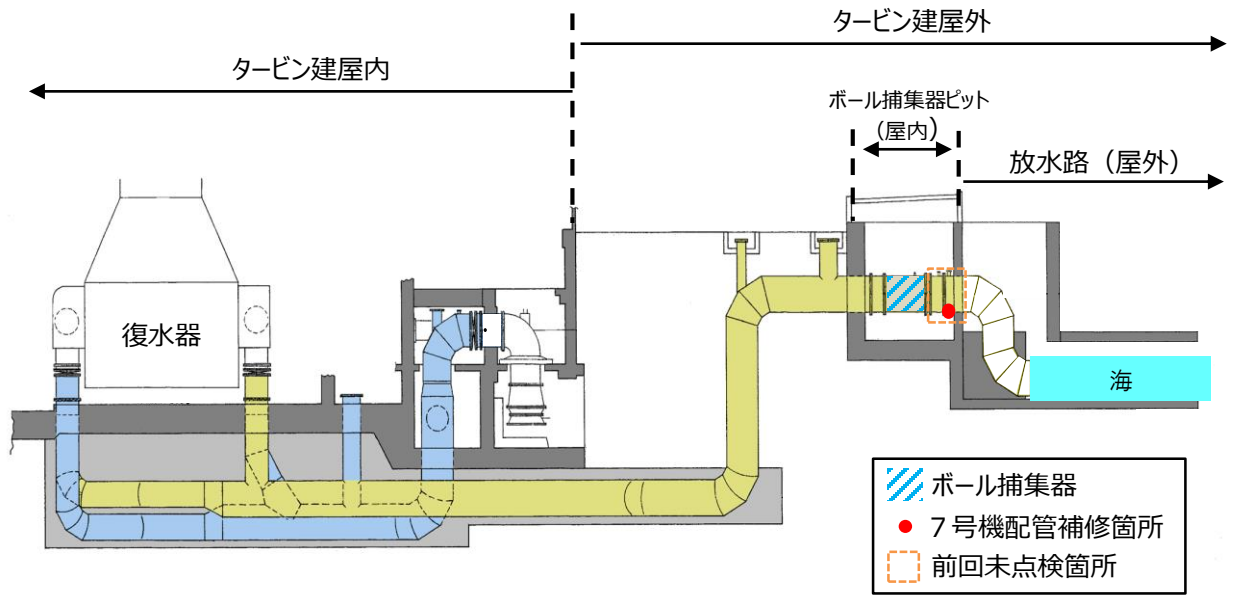
<概要図>

- 7号機循環水系配管の内面点検は、今週末以降、準備が整い次第、実施予定
- 内面点検方法は、水平部は直接目視、垂直部はドローンによる間接目視により実施
- なお、点検の際、内面塗膜損傷防止の観点から、以下の点に留意して対応
 - 作業時に持ち込む工具は、落下防止紐を装着
 - 足場材を使用する場合、配管内搬入前に損傷防止キャップ等を装着
 - ドローンは、本体周囲に配管素材より柔らかい緩衝材を装着
- また、6号機ボール捕集器出口配管についても、今年度内を目途に内面点検を実施予定
