プレス公表（運転保守状況）

非常用ディーゼル発電機（A）からの油漏れについて（区分：Ⅲ）

柏崎刈羽原子力発電所DATA・BOX(2023年8月)

2023年8月10日

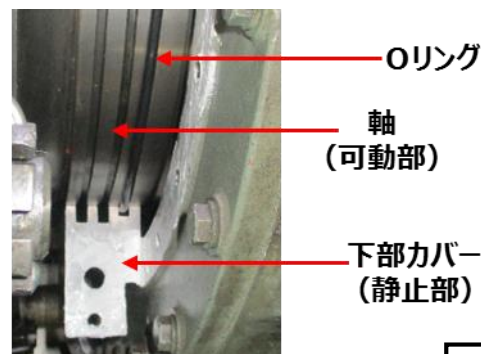
軸封部（上部カバー開放時）

調査を進める中で、非常用ディーゼル発電機内部の潤滑油の漏出を抑制するために軸封部に設置されている部品（Oリング）が切れていることを確認しました。引き続き原因調査に取り組むとともに、切れたOリングについては今後、交換を実施します。

- ① Oリングの接着面が破断した原因は、経年使用により接着剤に割れが発生・進展したものであり、背後要因としてOリング取付時の施工のバラつきが影響したものと推定。
- 軸封部カバーの隙間や合わせ面から油漏れした原因は、Oリング交換のために軸封部の手入れを行った際の施工管理に問題があり、軸封部カバーを变形させたため、カバーの隙間や合わせ面から油漏れが発生したものと推定。

発生日	発生状況	推定原因
3月17日	<ul style="list-style-type: none"> 24時間運転において、軸封部から潤滑油の漏えい 調査でOリングの接着面が切れていることを確認 	Oリングの施工のばらつき、経年劣化
(Oリング交換のため、軸封部の手入れを実施)		
3月28日	<ul style="list-style-type: none"> Oリング交換後の確認テストにおいて、白いモヤのようなものと、軸封部カバーの合わせ面から潤滑油の漏えい 軸封部の可動部に金属同士が接触したような痕と、熱によるOリングの損傷を確認 	施工管理の問題
4月25日 ～27日	<ul style="list-style-type: none"> 再度Oリングを交換し確認テストを実施。軸封部カバーの合わせ面から潤滑油が漏えい 漏えい箇所にシール材で隙間を埋める処理を実施し確認テストを行うも、わずかに潤滑油が漏えい 	3月28日に発生した、設備への影響対応を継続
7月22日	<ul style="list-style-type: none"> これまでの状況を踏まえ、軸の接触防止、油漏れ防止などの各種対策を行い確認テストを実施 油漏れ防止のために設置した油飛散ガードの外への油漏れを確認 原因は軸封部カバーの隙間からの漏えい

- OリングをVリングに変更するとともに、軸封部カバーを新品へ交換し24時間連続運転を実施しました。

➔ **OリングをVリングへ交換**

➔ **軸封部カバーを新品へ交換**
