非常用ディーゼル発電機の休止運用について

プレス公表（運転保守状況）

タービン建屋（管理区域）における油漏れについて（区分：Ⅲ）

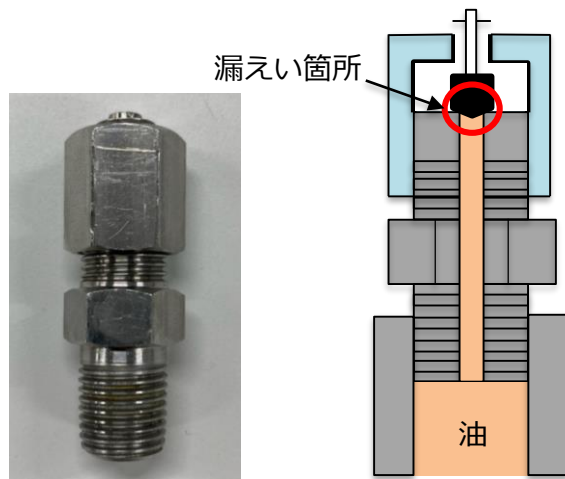
対策前（ベントプラグ）

2024年5月24日午前10時44分頃、7号機タービン建屋2階主タービンエリアにおいて、主タービンの軸受に潤滑油を供給するポンプの運転状態の確認作業中に、当社社員が当該設備の計器を収納する箱内とその下部に、潤滑油が漏れいしていることを確認しました。その後、午後0時00分に消防署へ連絡し、現場を確認していただいた結果、合計約30リットルの危険物の漏れいと判断されました。また、漏れた油に放射性物質は含まれておらず、外部への放射能の影響はありません。

ポンプ起動に伴う振動により、差圧計で使用していたベントプラグ※に緩みが生じ、空気を抜く孔の閉止栓から油が漏れいしたものと推定。

- ① 当該箇所は、空気抜きをする必要がない箇所のため、閉止プラグに交換することで、漏れいリスクを低減。
なお、他のポンプについても、今後閉止プラグに交換。
