# 使用済燃料の号機間輸送について

# プレス公表（運転保守状況）

## 不適合情報

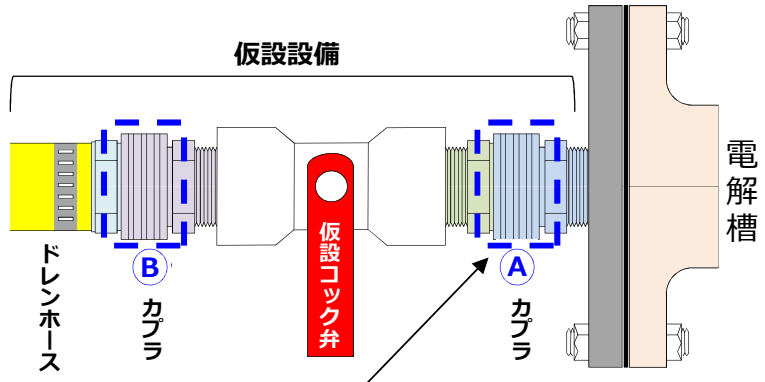
発生日	2024年5月10日		
号機	4	件名	海水熱交換器建屋（非管理区域）における海水の漏えいについて（区分：Ⅲ）
<p>【事象の発生】                  2024年5月10日午前10時46分頃、4号機海水熱交換器建屋地下2階において、電解鉄イオン供給装置※の配管接続部からのにじみ補修作業の際に、約700Lの海水が漏えいしました。なお、外部への放射能の影響はありません。その後、同装置の運転を停止し、漏えい箇所を隔離したことにより午前11時00分に漏えいは停止しています。                  ※電解鉄イオン供給装置：熱交換器伝熱管内部の腐食を防止するために、被膜を形成する装置</p> <p>【対応状況】                  確認の結果、予定していた箇所とは異なる配管接続部を取り外したことにより、海水漏えいに至ったものです。                  今後詳細について確認してまいります。                  （2024年5月10日にお知らせ済み）</p> <p>【原因】                  ① 今回の事象が発生した配管は仮設備であったため、配管接続部の詳細仕様を要領書に記載していなかった。                  ② 作業班長は仮設コック弁下流側のカプラ※Bの取り外しを指示したつもりでいたが、作業員は補修作業のためには、カプラAを外した方が作業性が高いこと、また、カプラは水が漏れないようにする「止め弁機能」が付いていると思い込んでいたことから、カプラAを取り外した。                  ① お互い思い込みで作業していたことにより、取り外すカプラの位置を確認していなかった。</p> <p>【対策】                  ① 認識相違が発生しないよう、仮設備であっても本設設備同様に運用する場合は、配管接続部の詳細仕様を要領書に明記する。                  ② 配管接続部に注意喚起タグを取り付ける。                  ※カプラ：空気や油、液体などの配管を素早く着脱するためのもの</p> <div style="display: flex; justify-content: space-around; align-items: center;"> <div style="text-align: center;">

<p>仮設備</p> <p>ドレンホース</p> <p>カプラ B</p> <p>仮設コック弁</p> <p>カプラ A</p> <p>電解槽</p> <p>作業員が「止め弁機能」があると思い込み取り外し、海水が漏えいした箇所</p> </div> <div style="text-align: center;">

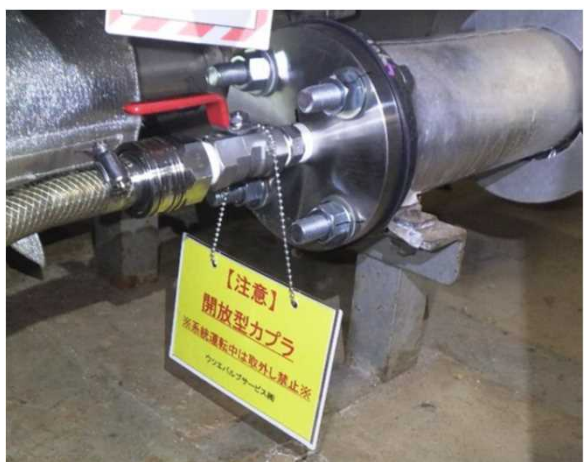
<p>【注意】 開放型カプラ 運転中は取外し禁止</p> <p>&lt;注意喚起タグ&gt;</p> </div> </div>
