プレス公表（運転保守状況）

発生日	2024年2月16日／2024年5月30日		
号機	6	件名	廃棄物処理建屋（管理区域）における水たまりの発見について（区分：Ⅲ）

柏崎刈羽原子力発電所DATA・BOX(2024年10月)

2024年10月10日

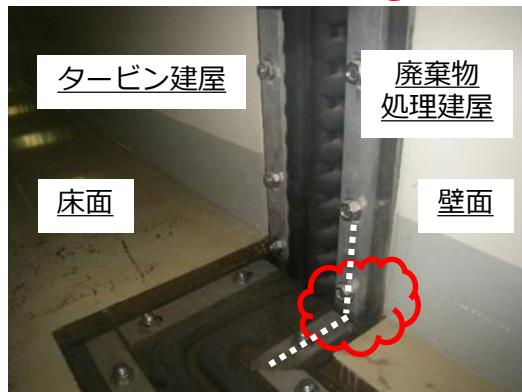
＜エキスパンションジョイント写真＞

現場にカメラを設置して連続監視していたところ、建屋境界部から建屋内に水が流入することを確認しました。

建屋境界部は、エキスパンションジョイント※で接合しており、エキスパンションジョイント止水板（ゴム製）の屈曲部が浮いたことでコンクリートとの隙間から流入していると判断しました。

なお、通常の降雨では水たまりが発生していないことから、地下水の排水が間に合わないほどの豪雨により、建屋周辺の地下水位が一時的に急上昇したことで、建屋内の水たまりに繋がったと推定しました。

エキスパンションジョイントの補修を実施するとともに、念のため排水ピットに繋がる集水管の点検も実施します。集水管に詰まりが確認された場合は清掃することで排水機能の改善も図ってまいります。
