1. 柏崎刈羽原子力発電所における通信手段について

柏崎刈羽原子力発電所 6号機における 主要設備の健全性確認の進捗について

2025年2月13日
東京電力ホールディングス株式会社
柏崎刈羽原子力発電所

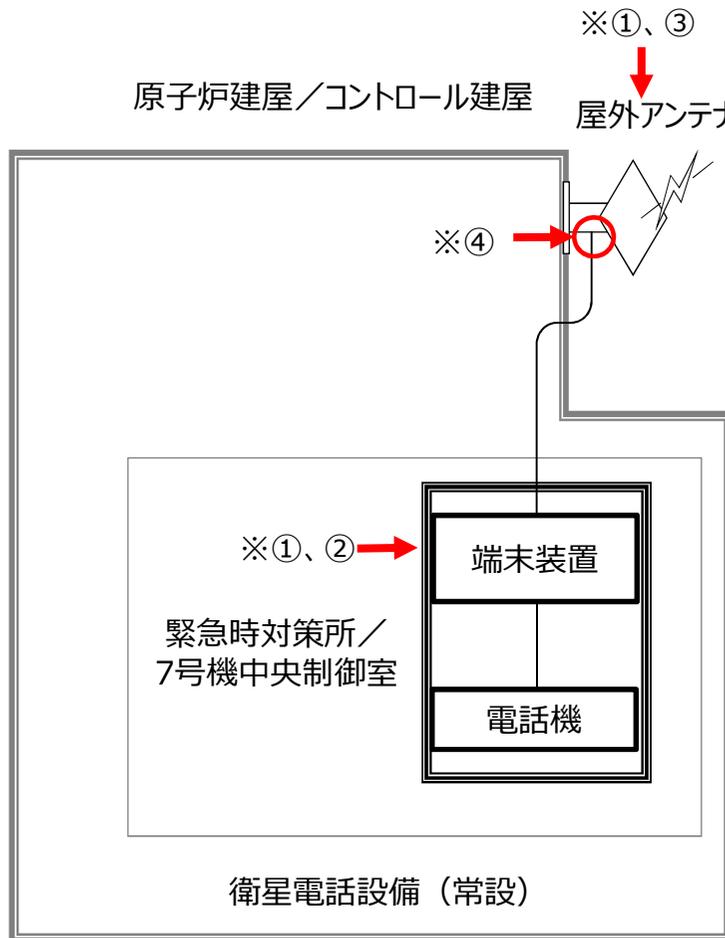
設備概要図と不具合発生箇所

- 不具合は、衛星電話端末やアンテナ等それぞれ異なる機器で発生しており、原因調査中
【現時点の調査状況】
- ・①の事案はアンテナの電子部品に不具合があることをメーカーで確認
 - ・④の事案はメーカーの手順に基づき施工しているが、コネクタ接続部に汚れを確認
 なお、緊急時対策所にある、屋外で同様の施工をしている、予備を含む9箇所のコネクタ接続部には同様の汚れは無し
- 調査結果が分かり次第、原子力規制庁に説明するとともに、必要な対策を講じる

発生日	設置場所	不具合機器	原因・調査状況
①	2024/11/21	緊急時対策所	衛星電話端末No.1 屋外アンテナNo.1	アンテナNo.1の電子部品に不具合 (メーカーにて調査継続中)
②	2025/1/14		衛星電話端末No.2	メーカーにて調査中
③	2025/1/27		屋外アンテナNo.5	
④	2025/1/31	7号機中央制御室	コネクタ	コネクタは当社研究所にて調査中 ※アンテナも念のため交換し メーカーにて調査中

※ 3スライドの一覧①～④に該当
