南66kV開閉所建屋内での火災について（イメージ）

衛星電話設備に関する対応状況について

プレス公表（運転保守状況）

柏崎刈羽原子力発電所DATA・BOX(2025年4月)

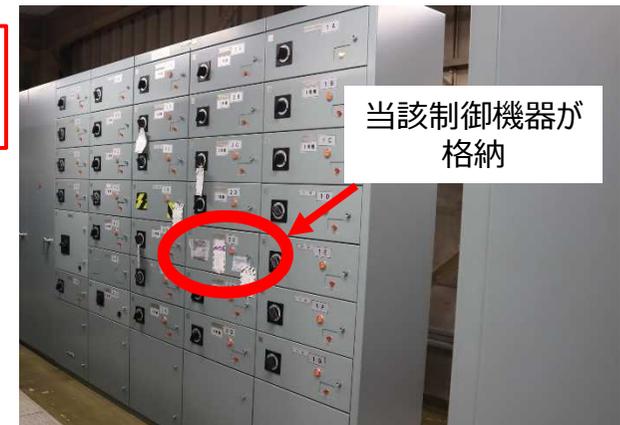
<電源盤>

- 低起動変圧器の防災設備の定例試験を実施中に制御用補助変圧器からの火災が発生
- 調査の結果、制御ケーブルで地絡が発生し、当該変圧器に過電流が流れ、過熱・出火したものと推定

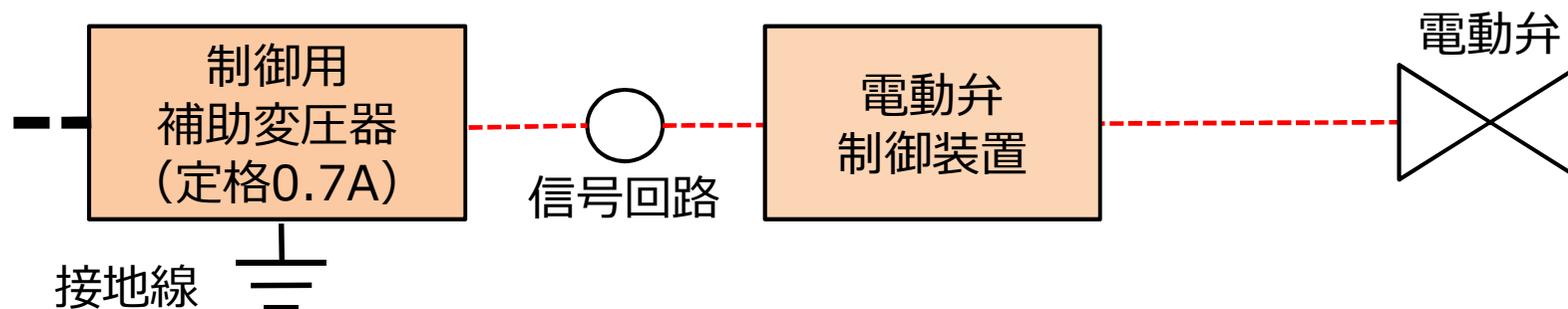
【正常時の電流の流れ】

- 制御ケーブルで地絡が発生し、接地線を介して回路が形成。制御用補助変圧器 (定格0.7A) に地絡電流 (定格を上回る電流) が流れ、過熱・出火したものと推定

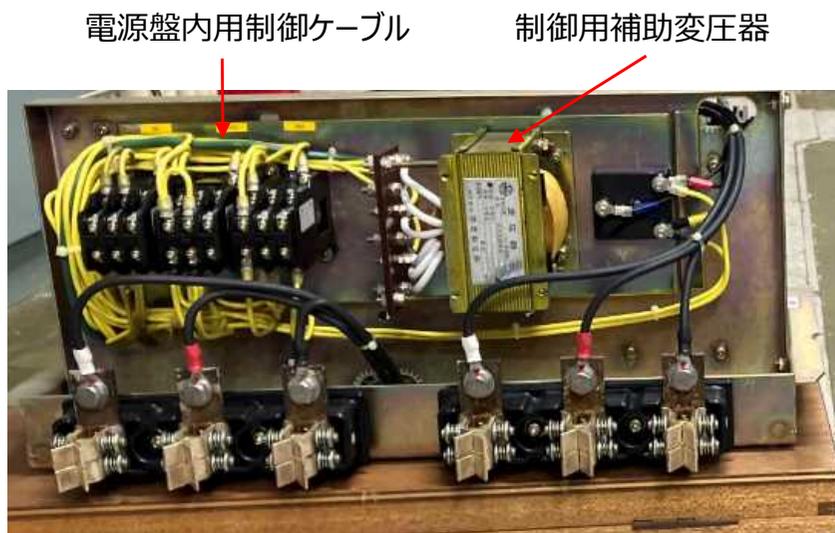
<隣接した制御機器の状況>

- 発電所では、適宜、保全結果に関する有効性を評価しており、劣化メカニズム※を踏まえ、設備毎に周期を定めて点検を実施
- 変圧器とケーブルについても、劣化メカニズムを踏まえ、定期的に絶縁抵抗測定等を実施
- なお、制御用補助変圧器は空調設備がある建屋内に設置、制御ケーブルは、建屋内から電線管を通して地下トンネルに敷設されており、隣接した制御用補助変圧器や同様の制御ケーブルに劣化兆候が無いことを確認

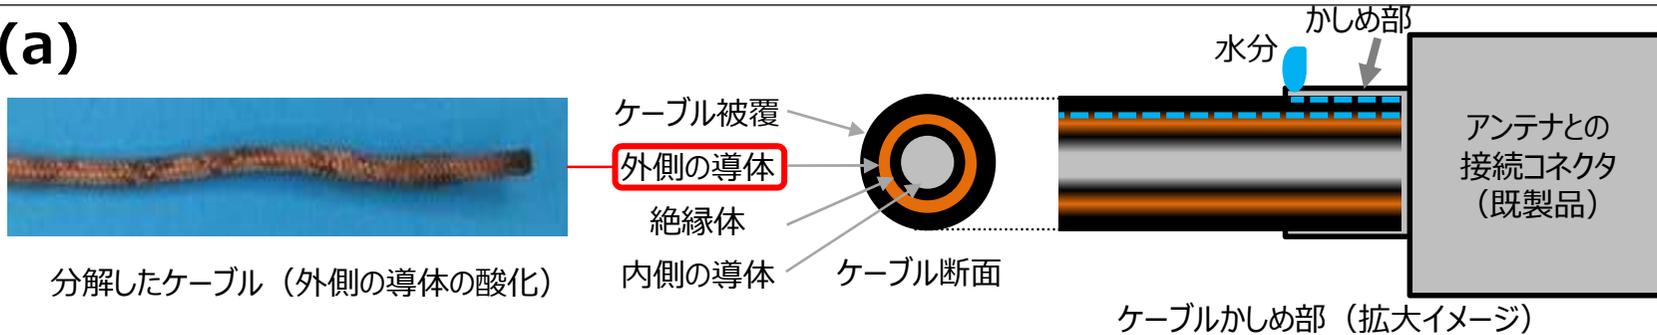
(a)

- 屋外アンテナ用ケーブルを分解したところ、外側の導体が酸化していることを確認
調査の結果、アンテナとの接続コネクタのケーブルかしめ部*から、水分がケーブル内に浸入-(a)
- 浸入した水分がケーブル内部を伝い、コネクタ接続部内部に到達したことで、ショートし黒く変色したものと推定-(b)

変更前	変更後
①アンテナの不具合対策	更新周期は、点検による状態確認の結果により定めることとしていた	設置してから4年程度で故障に至った今回の実績を踏まえて、設備更新周期を4年に設定
②コネクタの不具合対策	アンテナとの接続コネクタのケーブルかしめ部のチューブで防水	アンテナとの接続コネクタのケーブルかしめ部のチューブの上から自己融着テープを巻き水分の浸入防止を強化
③LCO逸脱の未然防止 実施済	保安規定で定める台数を設置 例.

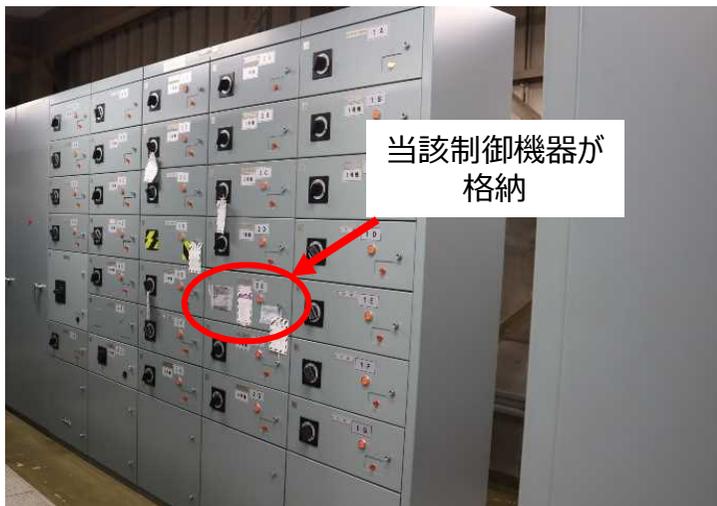
<電源盤>

- ・調査の結果、火災が発生した制御用補助変圧器と防災装置の電動弁との間をつなぐ制御ケーブルに地絡が発生。接地線を介して回路が形成され制御用補助変圧器（定格0.7A）に地絡電流（変圧器定格を上回る電流）が流れて、過熱したものと推定している。
- ・詳細については原因調査中。
