6号機 制御棒駆動機構 電動機制御盤の 警報発生に関する調査結果について

2026年2月6日
東京電力ホールディングス株式会社
柏崎刈羽原子力発電所

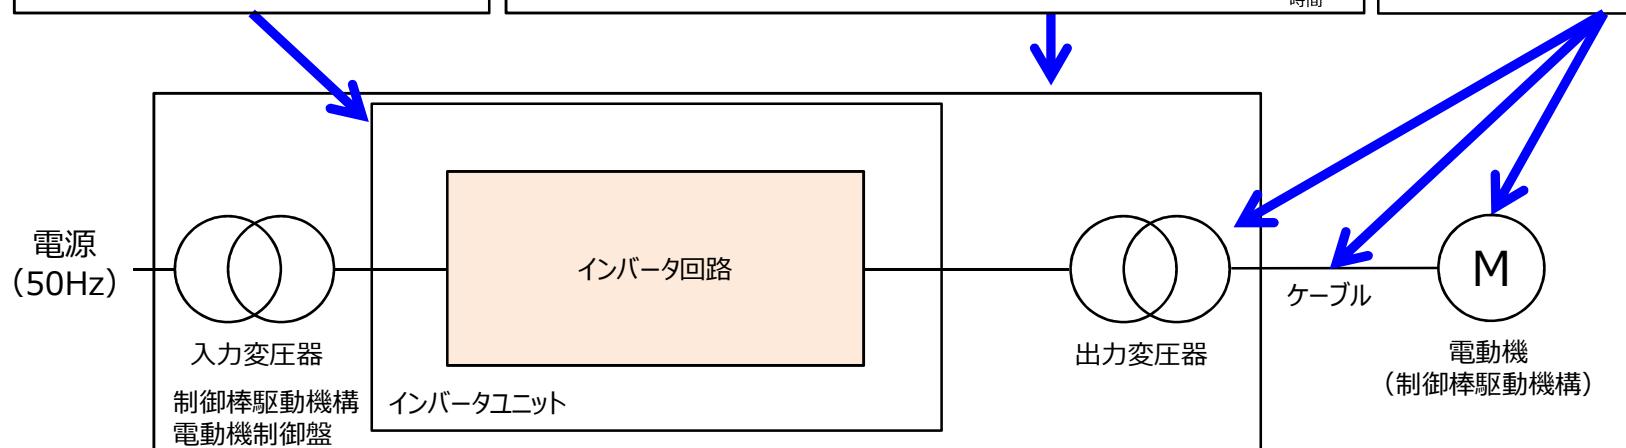
- インバータ、電動機、ケーブル、変圧器の各機器について、詳細に点検を行った結果、異常が無いことを確認済（1月29日お知らせ済）
- 工場で、インバータから電動機までの設備を組み合わせ、様々な条件（電源の電圧、ケーブルの長さ、電動機負荷、温度等）を設定したうえでの試験（約600回）や、その試験結果を踏まえたシミュレーション（約900回）を実施
- その結果、電動機に電気を送る3本の電線（3相）のうちの1本で、電動機の始動時に、まれに、電流の立ち上がりが遅いケースがあることを確認 ※遅れのメカニズム詳細は、スライド5～7参照
- その電流の立ち上がりの遅れ自体は、正常な動作範囲内であるが、その遅れをインバータが「断線等の異常発生（欠相）」と検知してしまい、制御棒駆動機構が停止・警報につながったと判断

＜実施済：電流の立ち上がりが遅いケースを確認＞

- 欠相を検知する機能の必要性について、再度検討を行った結果
 - ① 電動機やインバータを保護するものではなく、安全上必要な機能ではないこと
 - ② 設備保護機能としては、異常を検知した場合に停止させる機能（制御棒スティック警報）が備えられていることこれらにより、今回のような事案で警報等を発生させないようにするために、全ての制御棒駆動機構のインバータについて、検知しない設定とした
- この判断を確認するために、欠相を検知する機能を検知しない設定とした上で、全ての制御棒駆動機構を1本ずつ動作（1ステップ×3往復）させ、電動機始動時の電流に問題がないことを確認
- 複数本同時に制御棒を引き抜く場合の確認は、起動操作の中しか行えないため、起動操作時に電動機の電流測定を行い、始動時の電流に問題がないか、健全性の確認を実施予定

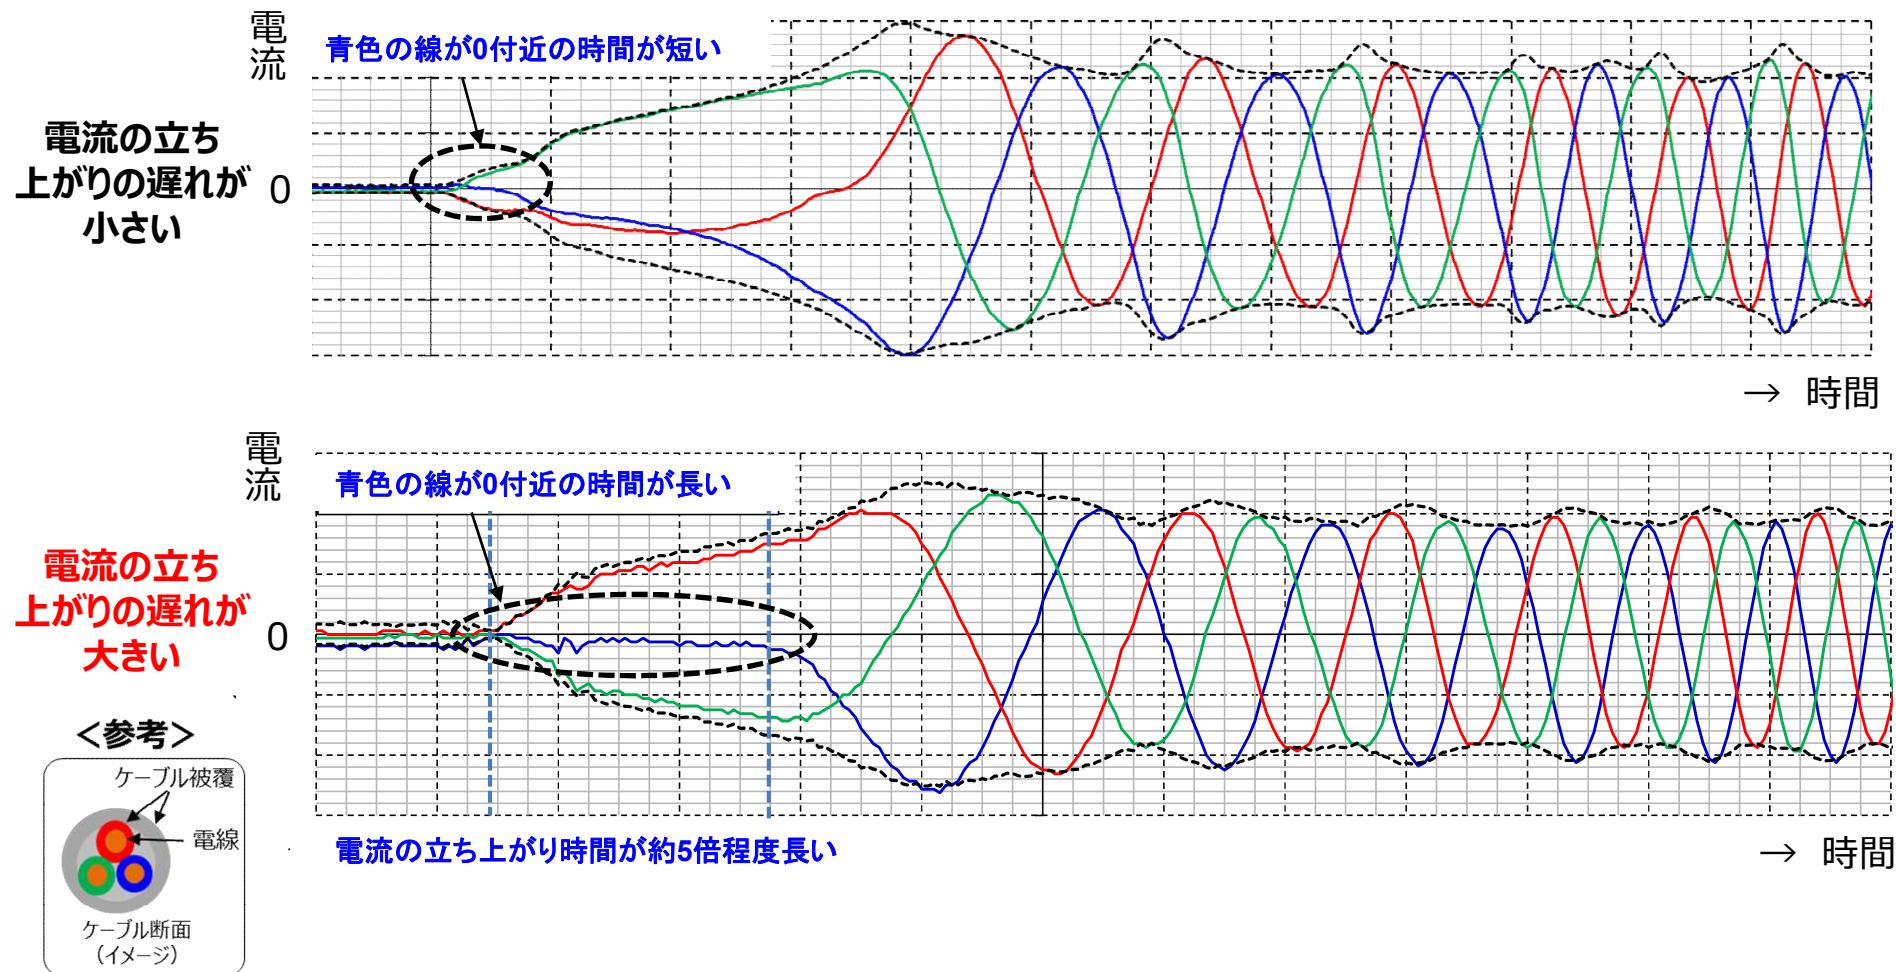
〈電流波形イメージ〉

- 電流の立ち上がりの遅れが、電動機に電気を送る3本の電線（3相）のうちの1本で発生
- その電流の立ち上がりの遅れ自体は、機器の正常な動作の範囲内であり、その遅れを断線等の異常が発生した（欠相）と検知してしまい、制御棒駆動機構が停止・警報につながったと判断
- 調査の結果、主に2つの要因（起動時位相角、インバータ安定化制御）により立ち上がりの遅れが発生

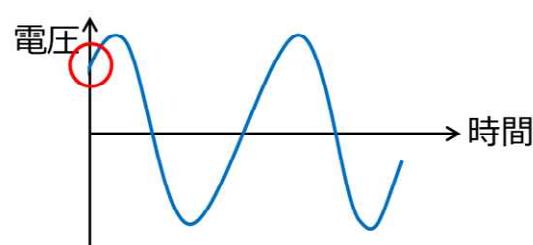
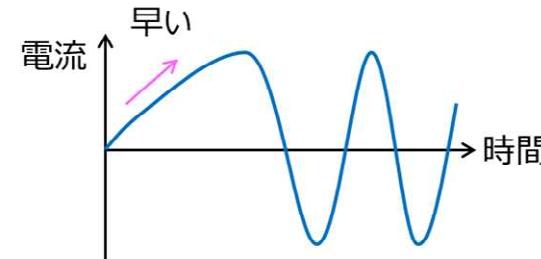
インバータ起動時の電圧によって電流の立ち上がり時間が変わる

⇒電圧が高いと電流の立ち上がりは早いが、電圧が低いと電流の立ち上がりが遅れる

起動時位相①：電圧があるため電流の立ち上がりが早い

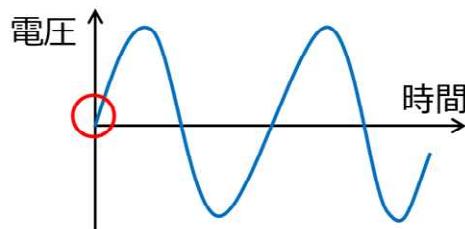
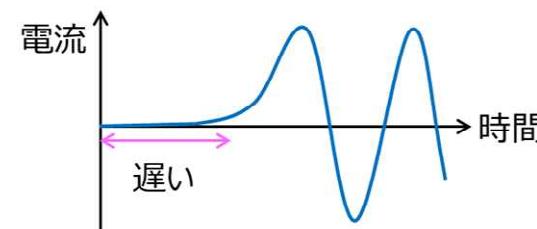
起動時位相②：電圧が低いため電流の立ち上がりが遅れる
