# タービン建屋（非管理区域）における海水の漏えいについて

資料2

2026年7月9日  
東京電力ホールディングス株式会社  
柏崎刈羽原子力発電所

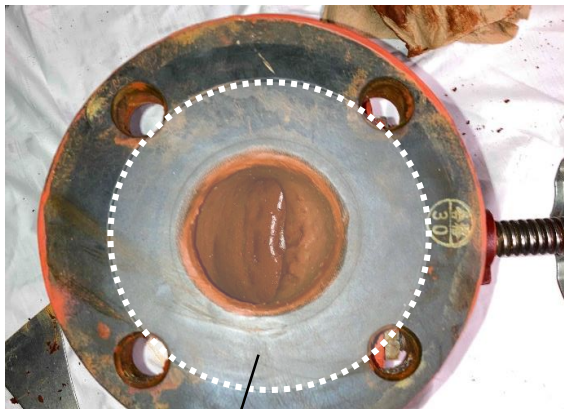
海水の漏えい箇所

弁側のフランジ部のゴムライニング面

白点線内全周にへこみを確認  
(最大で約0.27mm)

へこみにより、  
締付圧力が、  
小さくなっていた箇所
