プレス公表（運転保守状況）

2015年4月23日

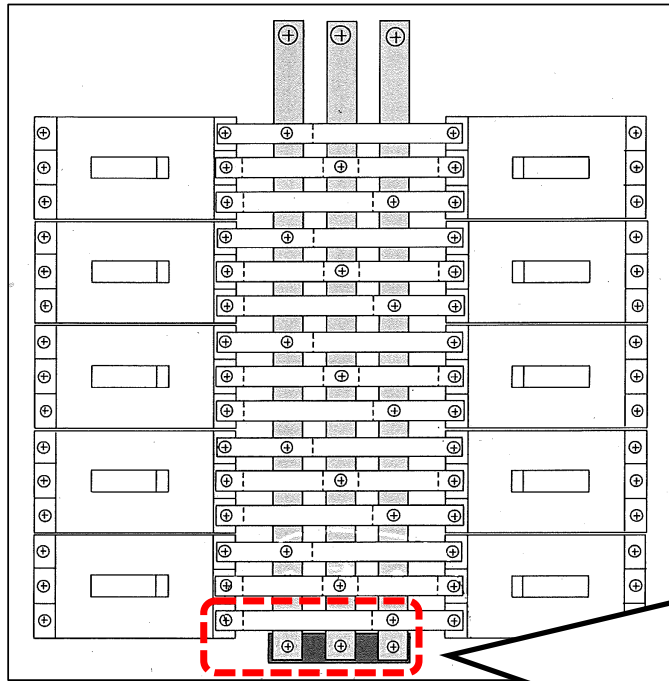
分電盤の概略図

No.	お知らせ日	号機	件名	内容
①	2015年 3月31日	5号機	タービン建屋（管理区域）における火災・ 発煙の発生について（区分Ⅰ：続報）	<p>（発生状況） 2015年3月31日、午前10時25分頃、停止中の5号機タービン建屋2階オペレーティングフロア（管理区域）において、協力企業の作業員2名が定期検査用分電盤内にある漏電遮断器の点検作業を行っていた際、盤内から炎と煙が発生しました。 協力企業の作業員が初期消火を行うと共に当社社員が119番通報を行い、公設消防による現場確認が行われ、午前11時15分頃、鎮火が確認されました。その後、当該作業に従事していた協力企業の作業員1名に火傷の可能性があったことから、病院にて診察をしていただいた結果、「左手のⅡ度熱傷」と診断されました。 なお、今回の火災に伴う外部への放射能の影響はありません。（2015年3月31日 お知らせ済み）</p> <p>（対応状況） 原因調査として、作業関係者への聞き取り調査や当該分電盤内の状況確認、点検用の試験装置等の調査を実施しました。</p> <p><u>調査結果からは、「漏電遮断器の点検に使用していた試験装置のクリップ端子部分に欠損および熔融痕があったこと」「作業員が当該クリップを他の充電部分に近づけていたこと」「分電盤内の延焼状況等」を確認しており、これらを総合的に判断した結果、原因は、当該作業に従事していた作業員が試験装置の電源接続のため、クリップ端子を分電盤内へ近づけた時に、誤って他の充電部分に接触し、短絡したものと推定いたしました。それに伴って発生したアークにより火災に至ったものと考えています。</u></p> <p>当該分電盤については、今後、新品に交換する予定です。</p> <p>再発防止対策として、漏電遮断器の点検の際には、短絡の可能性がある充電部から電源を取り出さないよう試験手順の改善を図るとともに、手順書の見直しを行います。 また、クリップ端子を接続しやすい形状に改善するとともに、分電盤の充電部を露出させないように保護カバーを設置することとしました。</p> <p>なお、今回当該分電盤の点検を行った企業は前回から変更しており、そうした場合においても、手順書にこれまでの点検ノウハウが適切に反映されるよう、当社において一層の確認に努めてまいります。</p>

5号機タービン建屋における分電盤火災時の試験装置クリップの位置状況

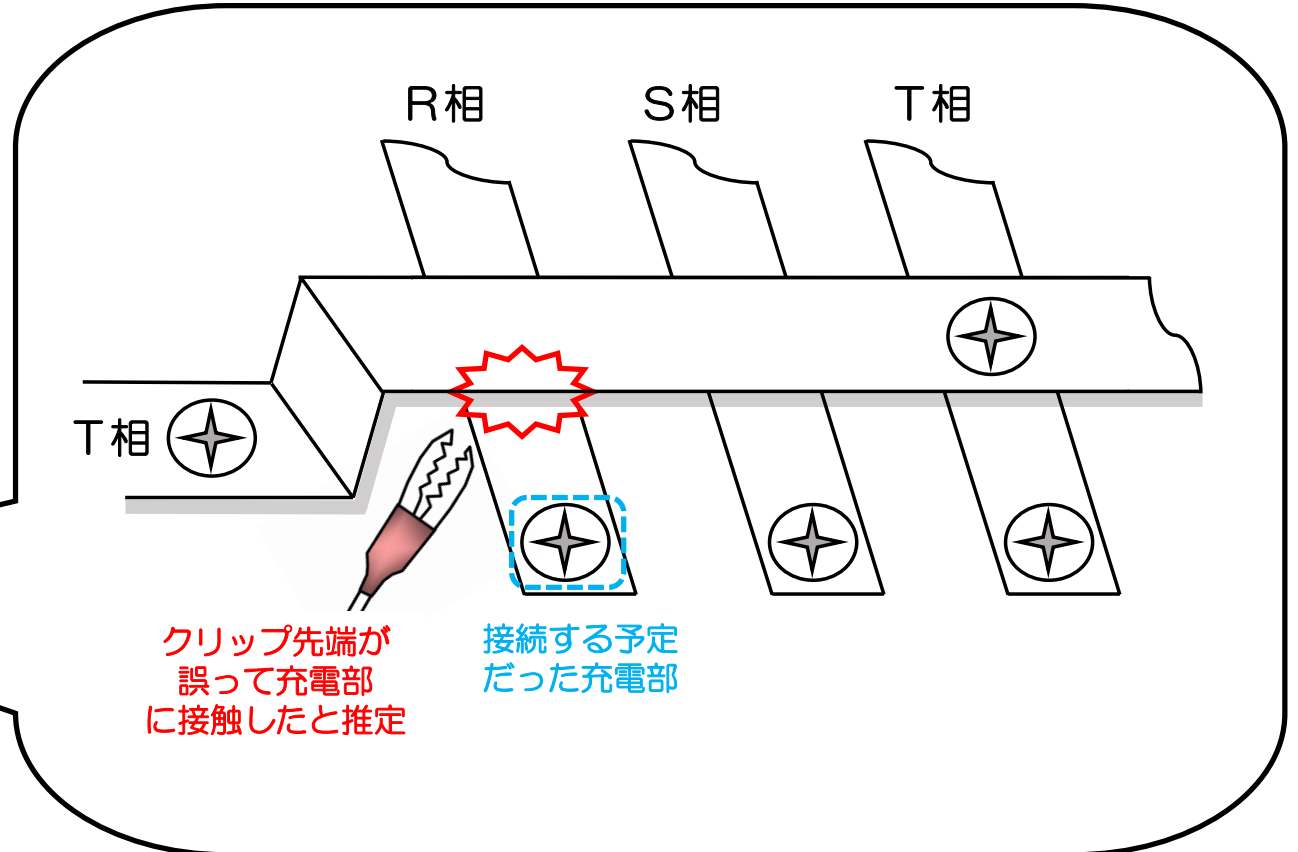
短絡発生の推定箇所の拡大

短絡発生の推定箇所
