# 柏崎刈羽原子力発電所における ケーブル敷設の不適合に係る対応について

平成28年3月23日

東京電力

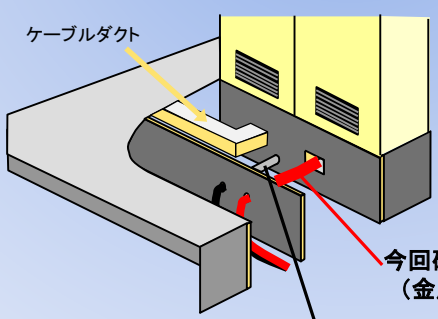
今回確認された施工  
(金属管不使用)

正しい施工(金属管使用)

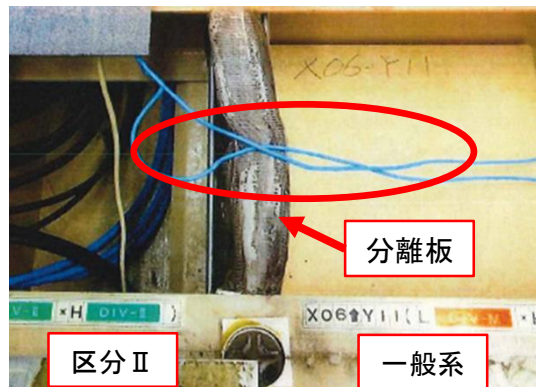
6号機 垂直分離板を  
壊さず通過している

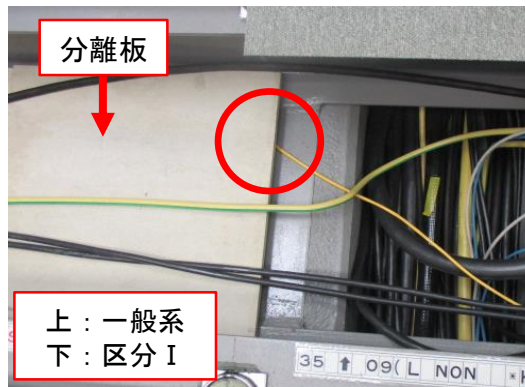
6号機 水平分離板  
の隙間を貫通

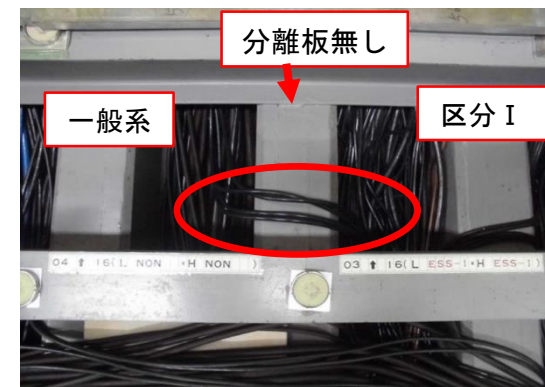
3号機 分離板が設置されて  
いないため通過している

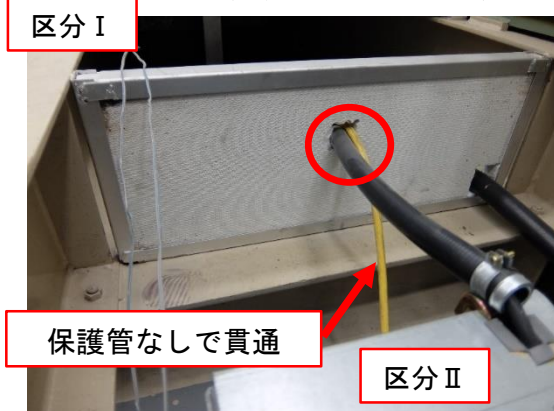
4号機 分離バリアを貫通  
(保護管なし)

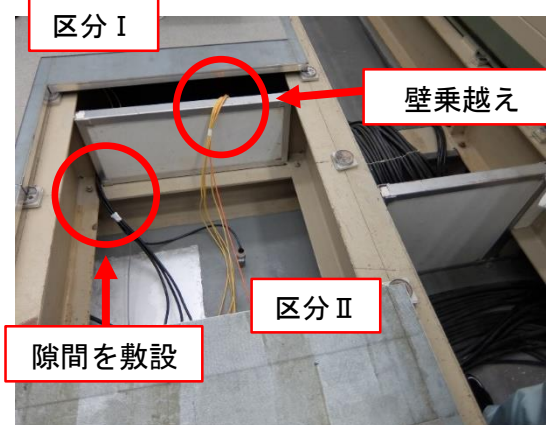
4号機 壁乗越え  
(バリアの隙間を敷設)

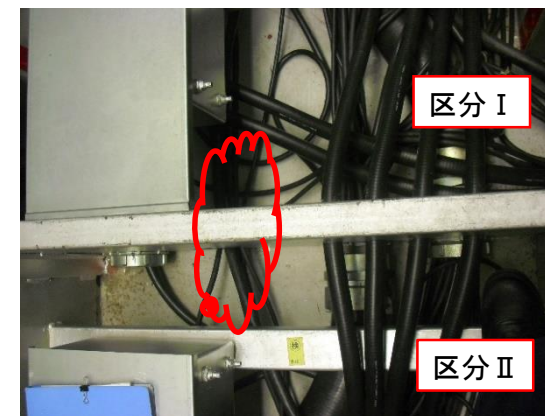
5号機 分離バリア貫通  
(保護管なし)

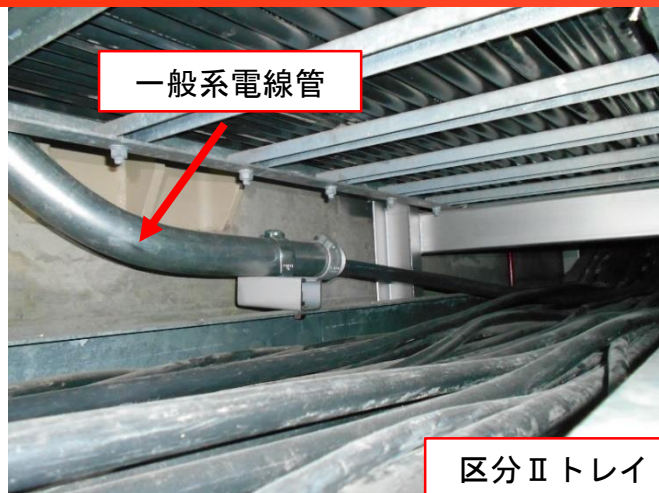
3号機 ケーブル敷設の不適合パターン例  
(現場ケーブルトレイ)

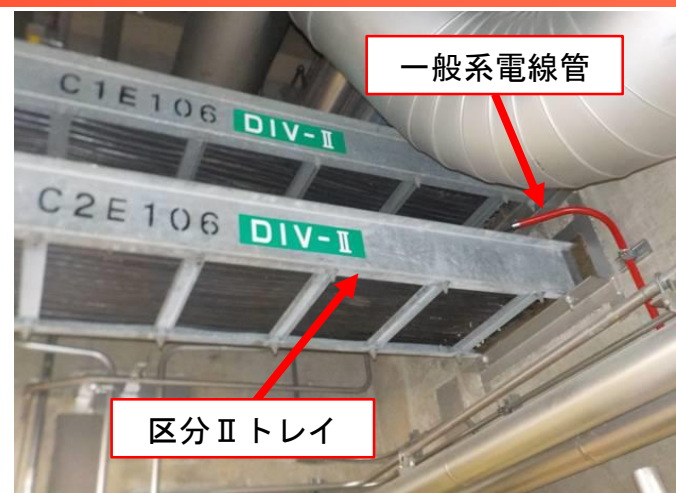
7号機 ケーブル敷設の不適合パターン例  
(現場ケーブルトレイ)

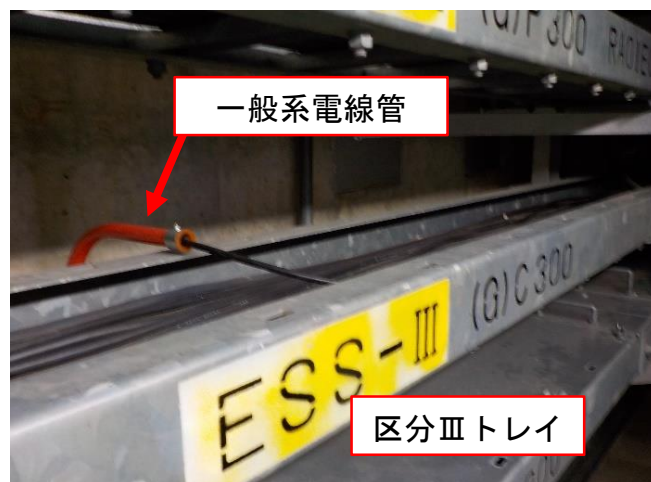
2号機 ケーブル敷設の不適合パターン例  
(現場ケーブルトレイ)

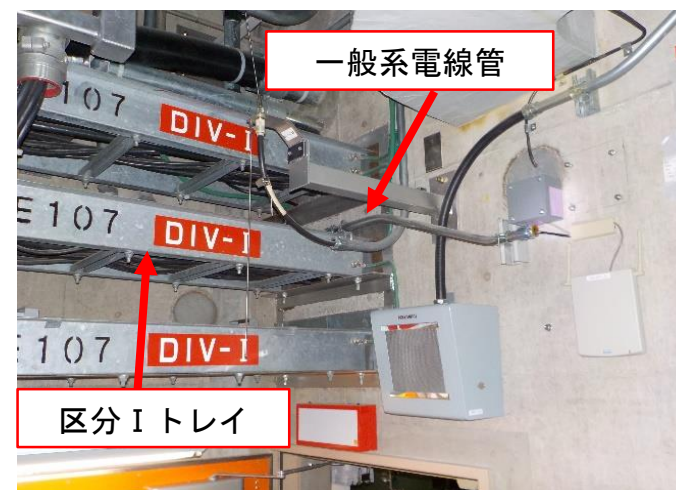
7号機 ケーブル敷設の不適合パターン例  
(現場ケーブルトレイ)
