プレス公表（運転保守状況）

2016年9月21日

荒浜側 1ろ過水タンク天板の変形について

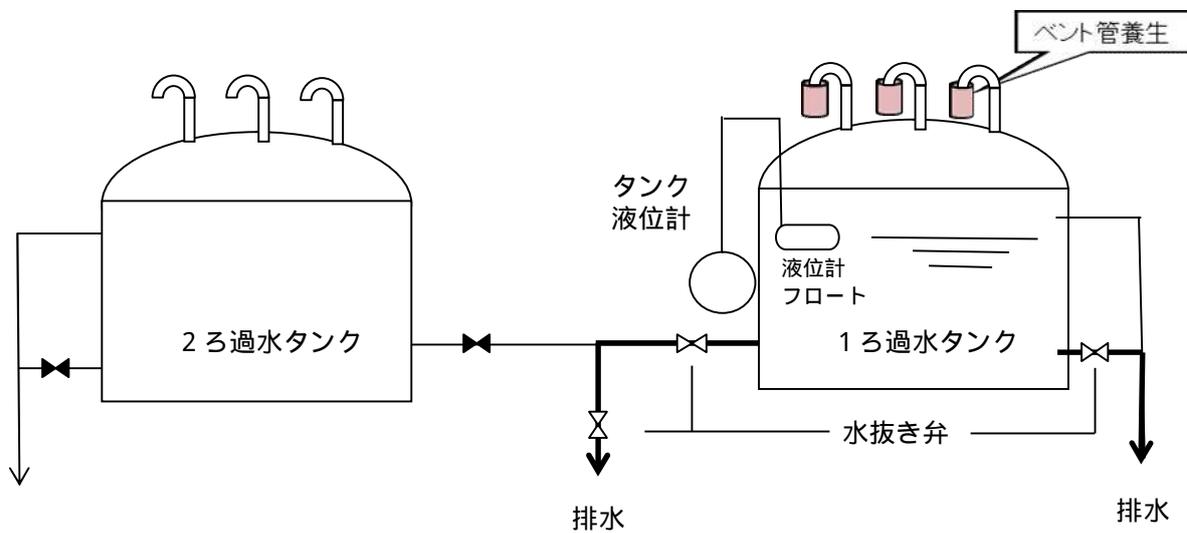
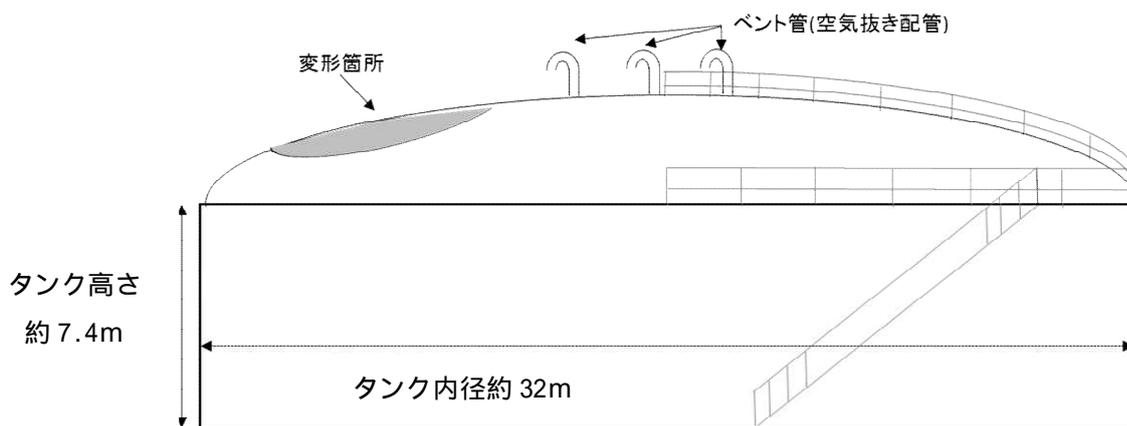
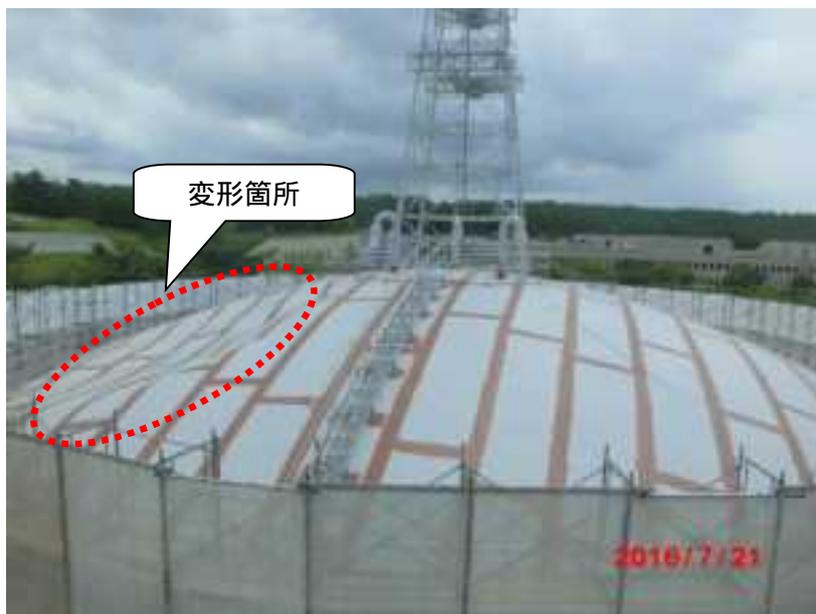
No.	お知らせ日	号 機	件 名	内 容
	2016年 7月21日	-	荒浜側No.1ろ過水タンク天板の変形について (その他)	<p>【発生状況】 2016年7月21日午前10時50分頃、発電所構内に設置している、点検中の荒浜側No.1ろ過水タンク*の天板部が変形していることを付近にいた作業員が確認しました。 当該ろ過水タンクは、塗装工事および水位計関連の点検を実施しており、塗装工事に伴いベント管（空気抜き配管）を養生していました。その状態で水位計の点検のためにタンク内の水抜きを実施した結果、タンク内圧が低下し、天板が変形したものと推定しております。 本事象による外部への放射能の影響はありません。</p> <p>*ろ過水タンク プラントで使用する雑用水の水源タンク、および純水製造時の水源タンク。タンク内の水は、水道水を使用。</p> <p>【対応状況】 <u>推定原因</u> タンクの塗装工事に伴いベント管がシートで養生（スカート状）された状態で、水位計点検のためにタンク内の水抜きを実施した結果、排水に伴いベント管からタンク内に空気が流入し、その影響により養生シートがベント管のノズルに張り付いて閉塞しました。さらに排水が継続したことで、タンクの内圧が低下し、天板が変形したものと推定しました。</p> <p>また、調査の結果、以下のことが分かりました。 ・タンク塗装関係者は、水位の変動がないことを前提にベント管を養生しましたが、水位の変動が生じないような安全処置（タンク出入口弁、水抜き弁の操作禁止）を実施していませんでした。 ・計器点検関係者および機器・系統の運転操作を行う運転員は、同点検に伴う水抜き作業についてベント管が開放された状態で行うことを前提としていましたが、ベント管の養生の情報が十分に共有されていませんでした。</p> <p><u>再発防止対策</u> ・機器・設備が通常と異なる状態で保管・維持される場合には、運転員にその状況が伝わるように作業計画書の書面で通知し、各関係者間における情報共有を徹底します。 ・今回のようにベント管を養生することでタンク内の圧力変動を生じさせないようにする必要がある場合については、タンク出入口弁や水抜き弁等の操作を禁止する安全処置を確実に実行します。 ・塗装作業等でベント管の養生が必要な場合、ベント管を閉塞させない通気性のある防塵用フィルターを設置することとし、作業期間中は詰まりのないことを確認します。</p> <p>なお、当該タンクについては、今後、計画的に補修を行います。</p>

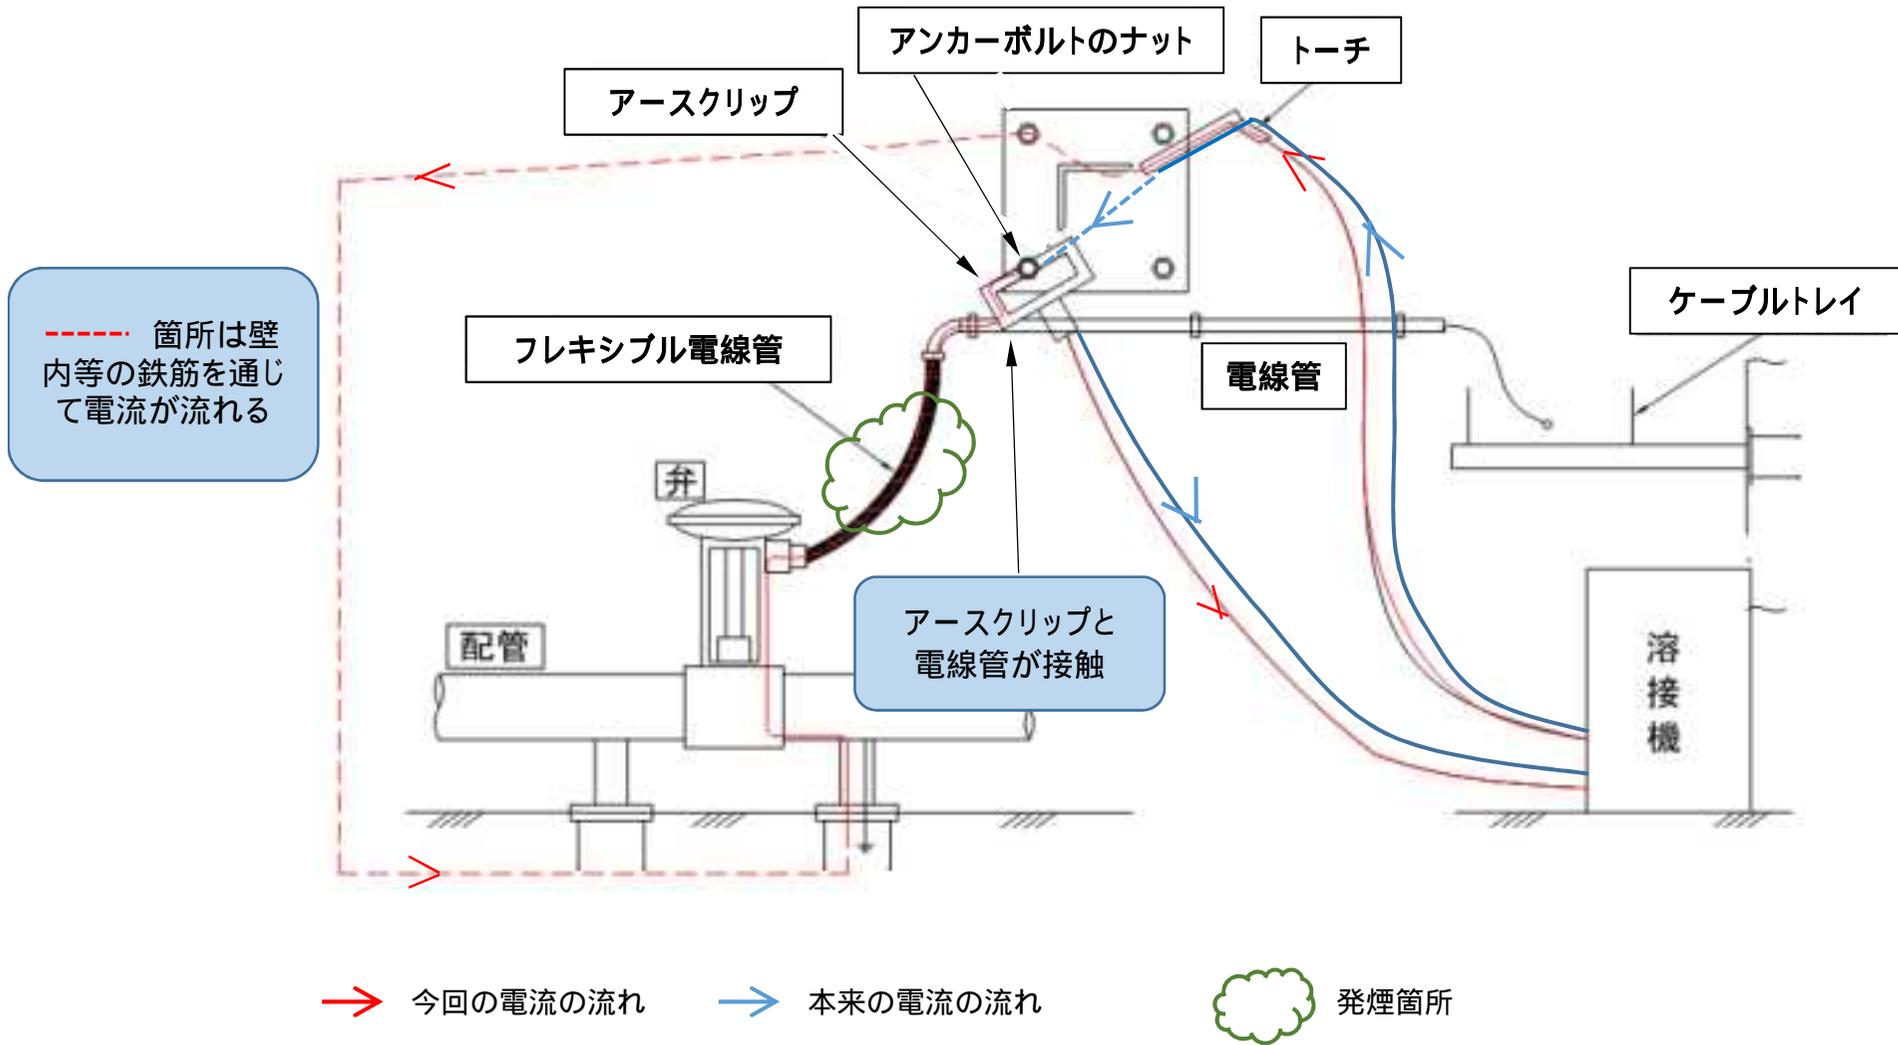
No.	お知らせ日	号 機	件 名	内 容
	2016年 8月30日	7号機	柏崎刈羽原子力発電所での発煙の発生 について（区分：その他）	<p>【発生状況】 2016年8月30日、午後3時頃、7号機原子炉建屋中3階（非管理区域）において、固定式消火設備の設置工事の配管サポート溶接を実施していたところ、近接する空調冷却水系温度調節弁のフレキシブル電線管の表面被覆から発煙したことから、当該作業員が水をかけ、発煙が収まったことを確認しました。 その後、公設消防による現場確認の結果、火災ではないと判断されました。</p> <p>なお、本事象に伴う外部への放射能の影響はありません。</p> <p>【対応状況】 <u>推定原因</u> 溶接時にアースクリップを取り付けたアンカーボルトのナット部は塗装されており、電流が流れない状態となっていました。その後アースクリップが下方方向にずれ、下部に敷設されていた弁の電線管に接触した状態で溶接を実施したため、当該電線管に電流が流れ、これに繋がるフレキシブル電線管が発熱して、電線管の表面被覆から発煙に至ったものと推定しました。</p> <p><u>対策</u> ・アースクリップの取付は、溶接母材及びアースクリップ取付治具等を使用し、強固にアースクリップを取り付けるものとします。なお、アースクリップ取付治具取り付け面の塗料を除去し、母材表面を出して治具を取り付けることとします。 ・アースクリップの取り付けを行う場合、何らかの要因で位置がずれても他の設備と接触しない位置に取り付けを行います。但し、周辺機器の状況により他の設備と接触しない位置に取り付けを行うことが困難な場合は、当社工事監理員と相談し周辺機器に電流が流れない様、対策を検討し実施します。</p> <p><u>水平展開</u> ・本事例について推定原因ならびに対策を協力企業に周知します。</p>

電流の流れ(推定)

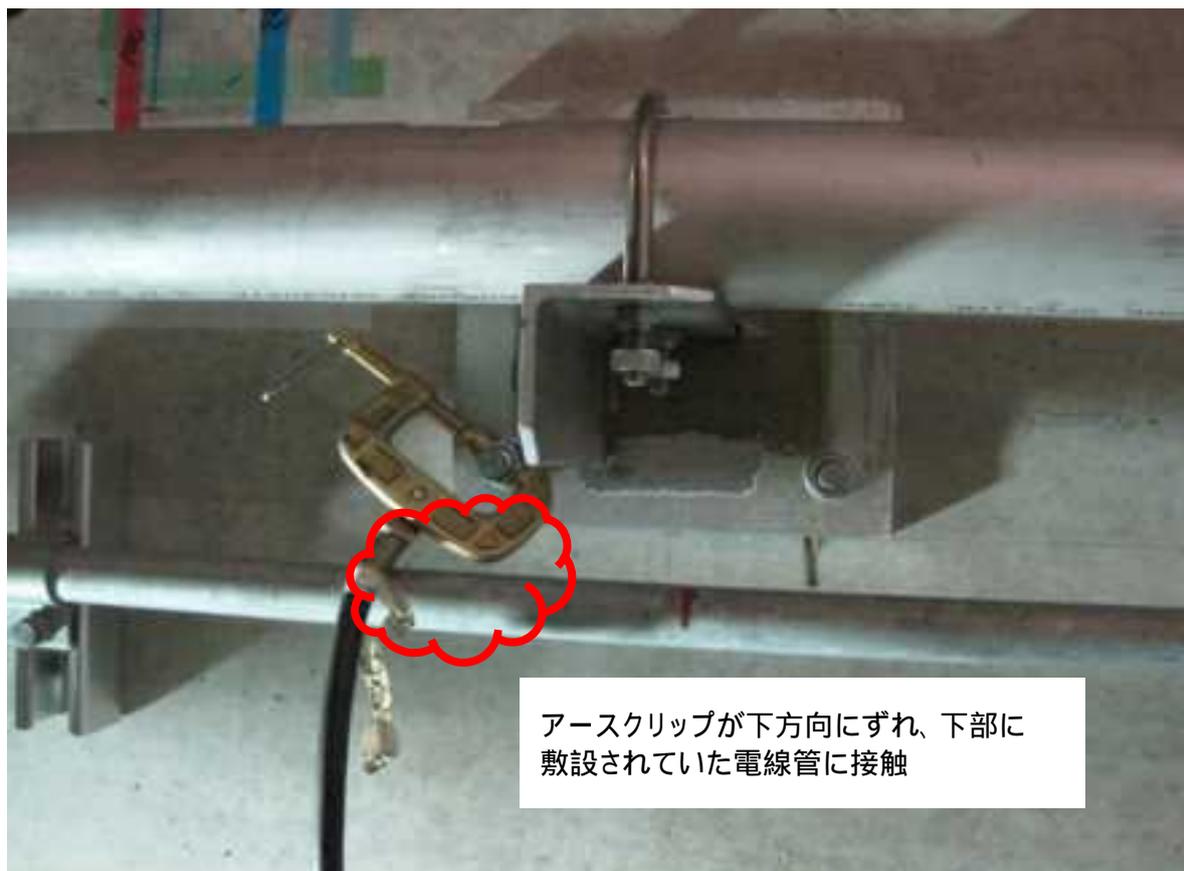
アースクリップ取付状態(再現イメージ)
