1号機中央制御室床下における水平分離板に係る不適合について

2016年12月28日
東京電力ホールディングス株式会社
柏崎刈羽原子力発電所

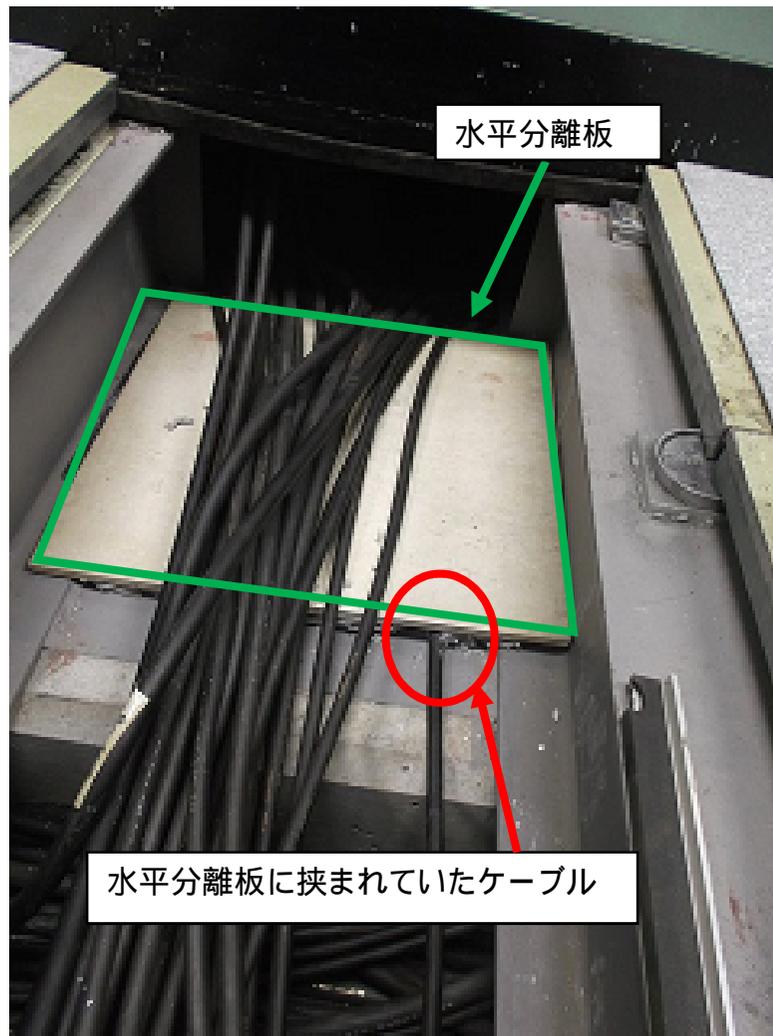
是正前

当該水平分離板は、3層構造になっており、上層部のケイ酸カルシウム板の接着が剥がれ、中間層のケイ酸カルシウム板との間にケーブルが挟まっていたものです。

挟まっていたケーブルについては、これまでの調査において適切に敷設されていることを確認していたものであり、調査後の是正作業に関連し、水平分離板の間に挟まったものと推定しております。当該ケーブルについては速やかに是正を行うとともに、今回の不適合を踏まえ、是正作業後におけるチェックを確実に行うこととし、関係者に周知徹底を行います。

1号機 中央制御室床下の水平分離板に挟まれている ケーブルの敷設状況

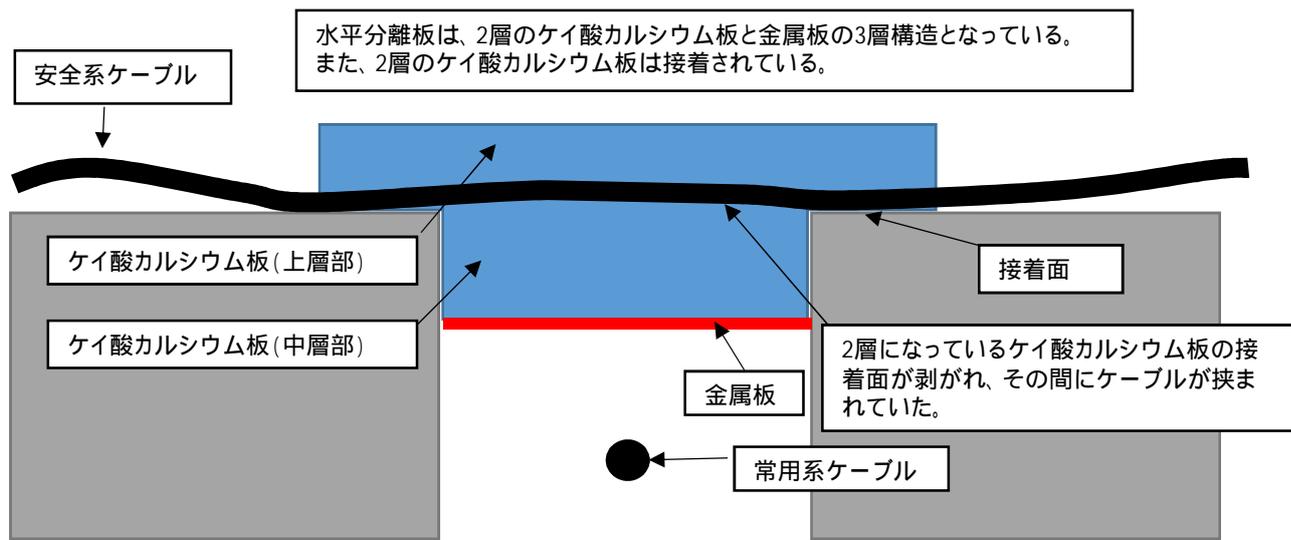
【中央制御室床下を側面から見た図】

1号機 中央制御室床下の水平分離板に挟まれて いるケーブルの敷設状況

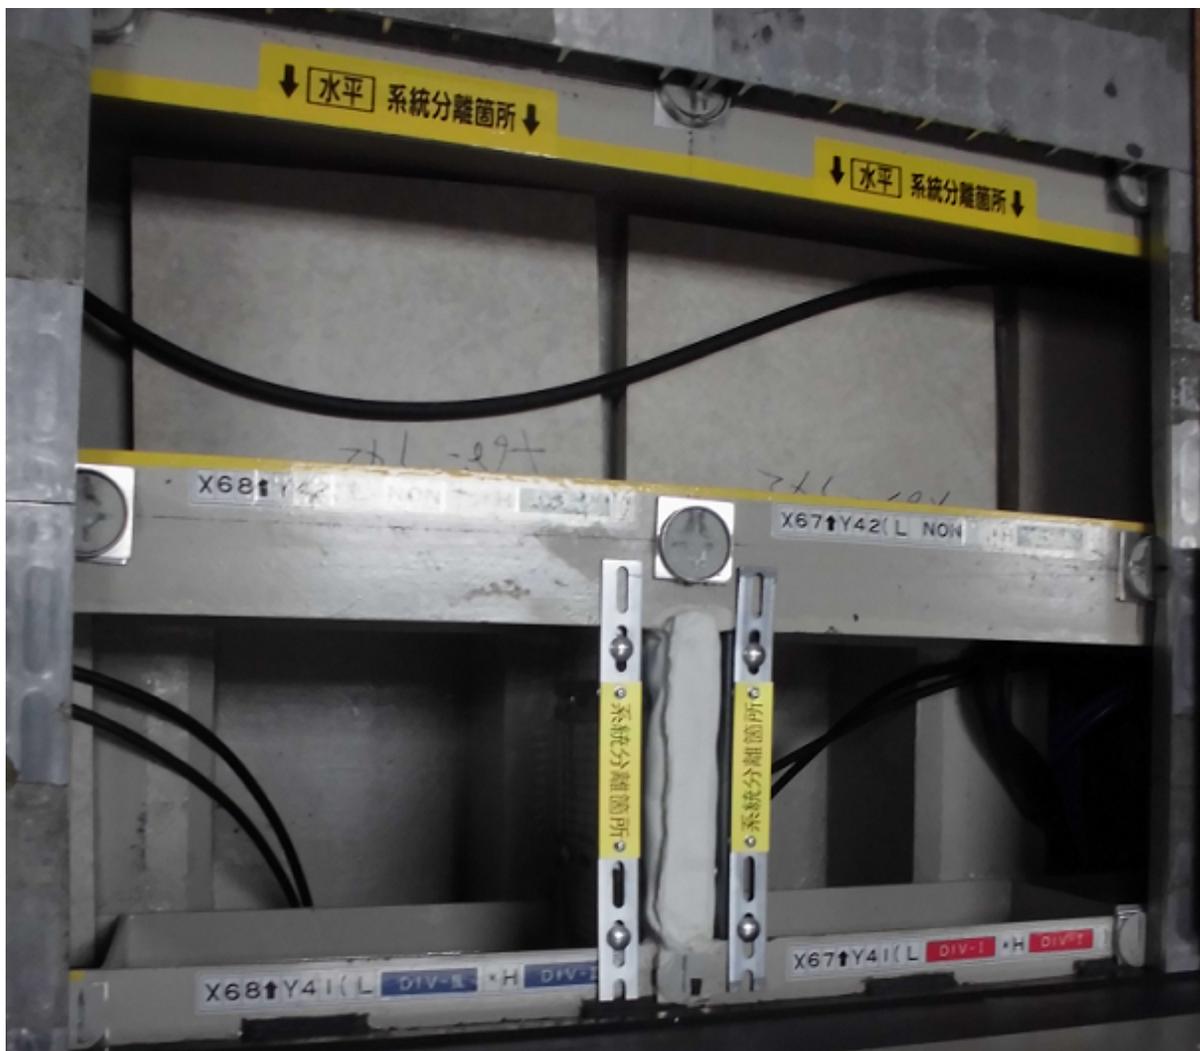
(例) 6号機 中央制御室床下 分離板の識別表示後の状況
