プレス公表（運転保守状況）

2017年1月26日

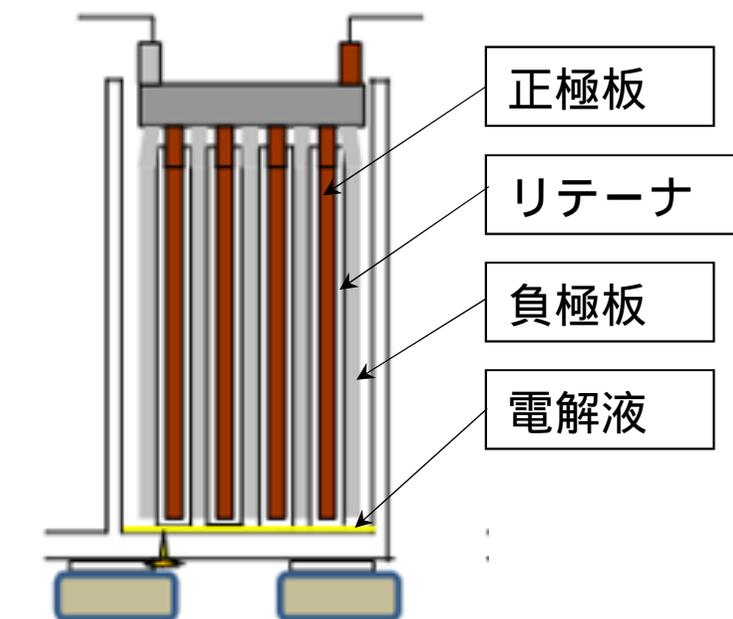
正極板... (+) の電極

リテーナ... 正極 / 負極の隔離板 (ガラス繊維)

負極板... (-) の電極

電解液... 蓄電池容器に充填された液体 (希硫酸)
当該の蓄電池はシール型タイプのため
電解液はリテーナにしみ込んでおり、
容器が割れても全てが漏れ出すことは
ないが、一部 (数 mL 程度) は蓄電池
容器内の底部にたまっている。

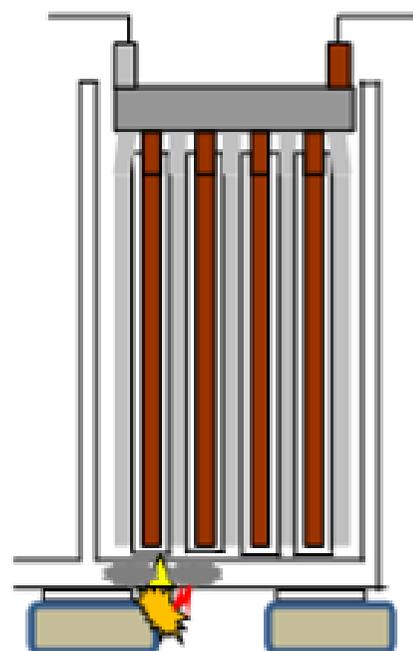
(発煙のメカニズム)

蓄電池容器底部の割れ部分より蓄電池内の電解液 (希硫酸) がしみ出る。
しみ出た電解液が蓄電池を収容するキャビネットの塗装面を浸食する。

塗装面の浸食が進行し金属部分が露出する。

蓄電池内部の電極とキャビネットの金属部分が電解液を介し地絡回路を形成する。

しみ出た電解液が減少し、地絡回路が途切れることでスパークが発生する。

スパークにより、蓄電池容器底部およびしみ出た電解液を加熱する。

スパークにより、加熱された部位の温度が上昇し、電解液の水分が蒸発し水蒸気が発生する。

蓄電池容器が加熱されることで臭気を伴う白煙が発生する。

～ を繰り返すことで蓄電池容器底部より白煙が断続的に発生する。
