プレス公表（運転保守状況）

現場の状況から推定される事象発生メカニズム

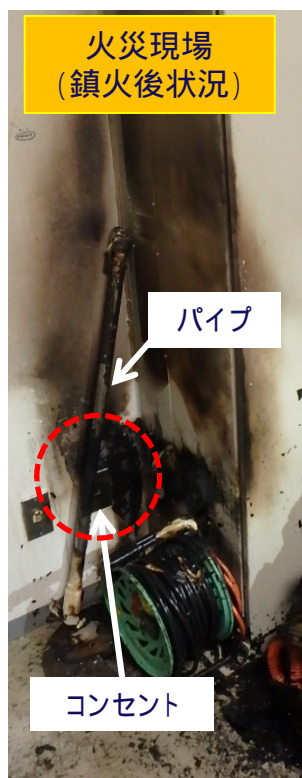
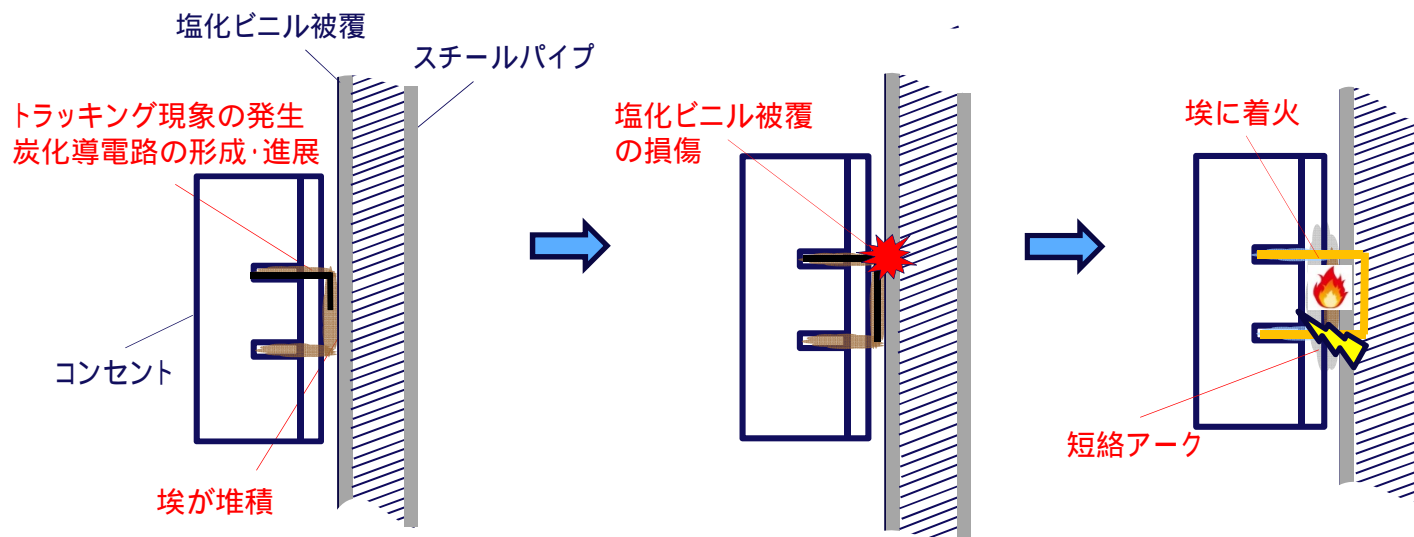
コンセント差し込み部、コンセントとパイプ間に埃が堆積
吸湿・結露により埃が湿潤状態となり、絶縁が低下
リーク電流によりトラッキング現象が発生し、埃を介し炭化導電路が形成・進展

トラッキング現象時の発熱により、塩化ビニル被覆が損傷、内部のパイプが部分的に露出
コンセント端子から埃、スチールパイプを経由する短絡経路が形成

コンセント端子と塩化ビニル被覆スチールパイプ間で短絡アークが発生
埃に着火し、周囲の可燃物へ延焼
