プレス公表（運転保守状況）

7号機 タービン建屋（非管理区域）電解鉄イオン供給装置からの海水の漏えいについて 配管接続部の断面図

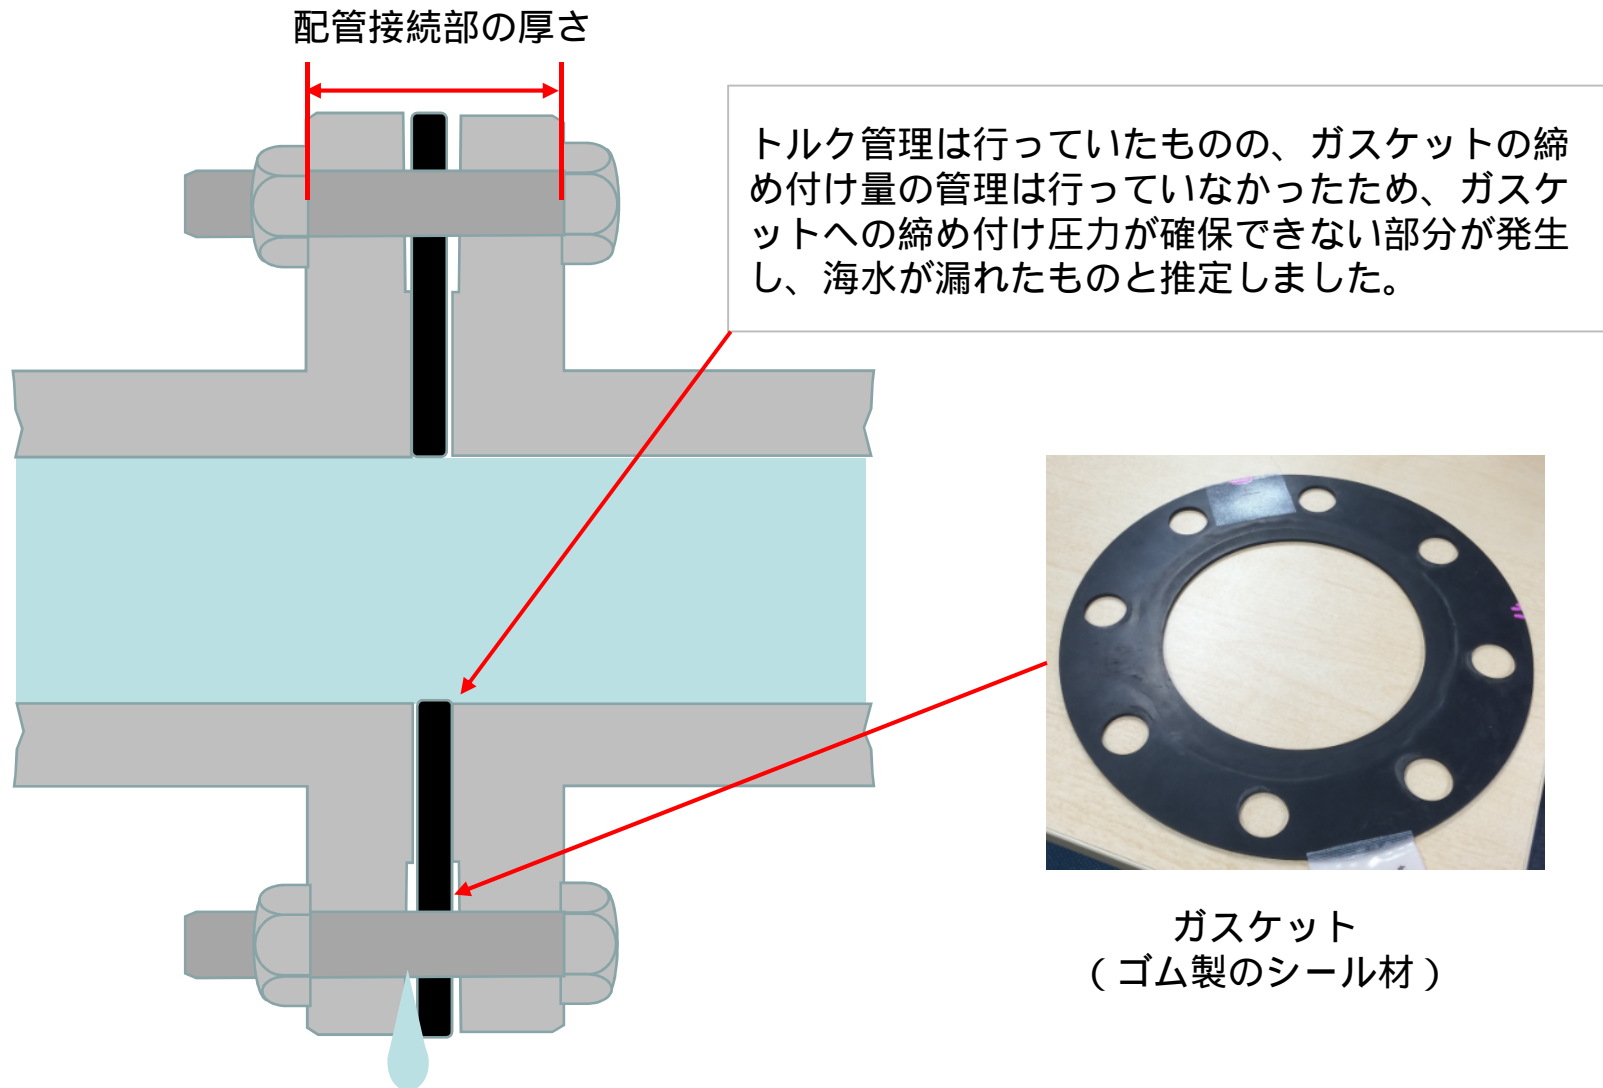
No.	お知らせ日	号機	件名	内容
	2017年7月5日	-	第二企業センターの倉庫内（非管理区域）における病人の発生について(区分)	-
	2017年7月5日	7号機	7号機 タービン建屋（非管理区域）電解鉄イオン供給装置からの海水の漏えいについて（区分）	<p>【発生状況】 2017年7月5日午前10時頃、7号機タービン建屋地下2階（非管理区域）において、電解鉄イオン供給装置点検後の試運転にて漏えい確認を実施していたところ、同装置の配管接続部（フランジ部）から海水（約250リットル）が周辺の床に漏えいしました。</p> <p>その後、同装置の運転を停止したことにより、漏えいは停止しました。</p> <p>本事象による外部への放射能の影響はありません。</p> <p>【対応状況】 漏えいした海水については、排水処理を実施しました。 （2017年7月5日 お知らせ済み）</p> <p>原因 ・調査の結果、ガスケットの締め付け量が不足していたことを確認しました。 <u>これまでの手順では、配管接続部のボルトを規定トルクにて締め付けを行い、締め付け後の配管接続部の厚さが均一になっていることを確認することとしていましたが、ガスケットの締め付け量の管理を行っていなかったため、ガスケットへの締め付け圧力が確保できない部分が発生し、十分なシール機能を得ることができませんでした。そのため、電解鉄イオン供給装置を運転したところ配管内圧が上昇し、シール機能が不十分な部分から漏えいが発生したものと推定しています。</u></p> <p>ガスケット：配管接続部の気密性を向上させるために使用するゴム製のシール材（厚さ約3mm）</p> <p>対策 ・配管接続部の締め付け時は、配管接続面にガスケットが接触する位置まで締め付け、配管接続部の厚さを測定した後、必要なガスケットへの締め付け圧力が確保出来る位置まで更に締め付けを行い、再度配管接続部の厚さを測定し、ガスケット厚さが約1mm潰れていることを確認する手順に変更することとしました。 また、同装置については、上記手順に従い改めて配管接続の施工を行った後、2017年7月10日に装置の試運転を実施し、配管接続部からの海水漏えいがないことを確認しております。</p>
