## プレス公表（運転保守状況）

# 柏崎刈羽原子力発電所での火災警報の発報に関する現場写真

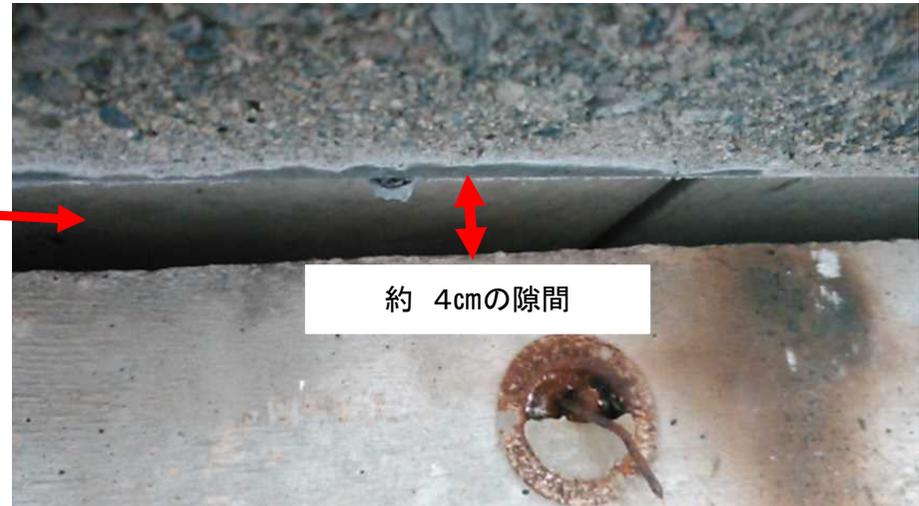
壁面 拡大

約 4cmの隙間

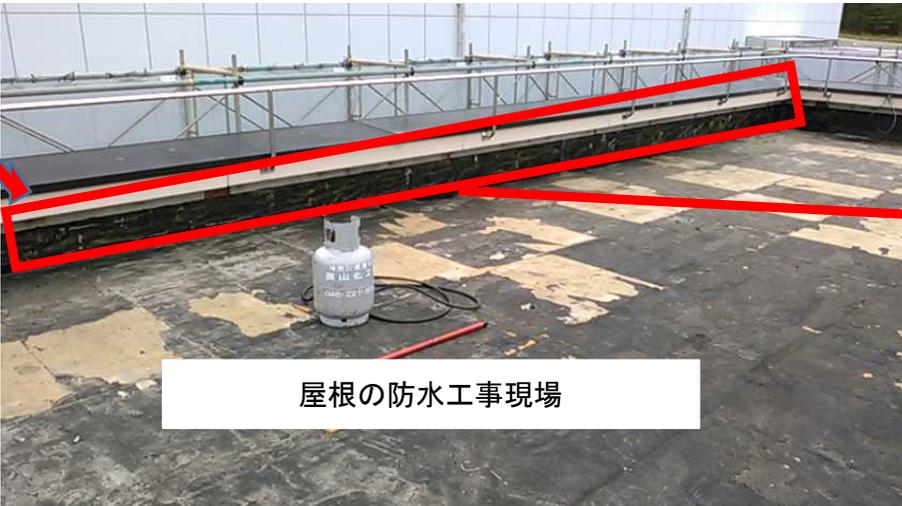
事務本館 屋上

屋根の防水工事現場
