プレス公表（運転保守状況）

防火区画貫通部（60箇所）の精査および是正状況について

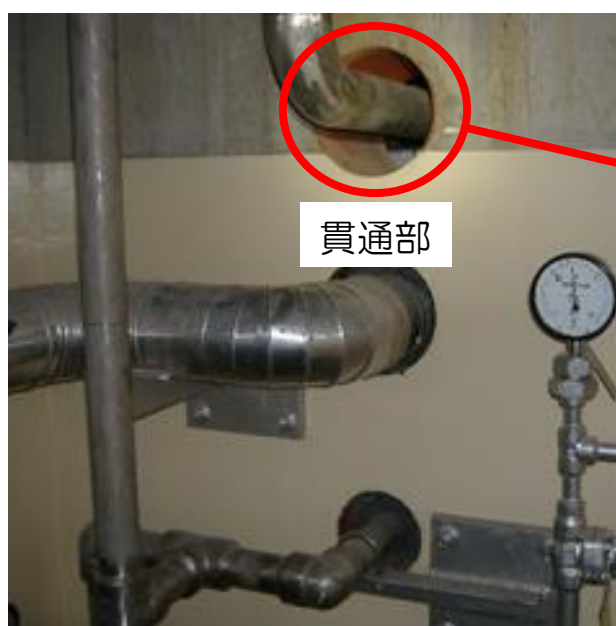
<防火処置実施前>

1／2号機サービス建屋 地下1階
（放射性廃棄物処理系サンプポンプ室入口付近）
