プレス公表（運転保守状況）

5号機海水熱交換器建屋（非管理区域）における海水の漏えいについて

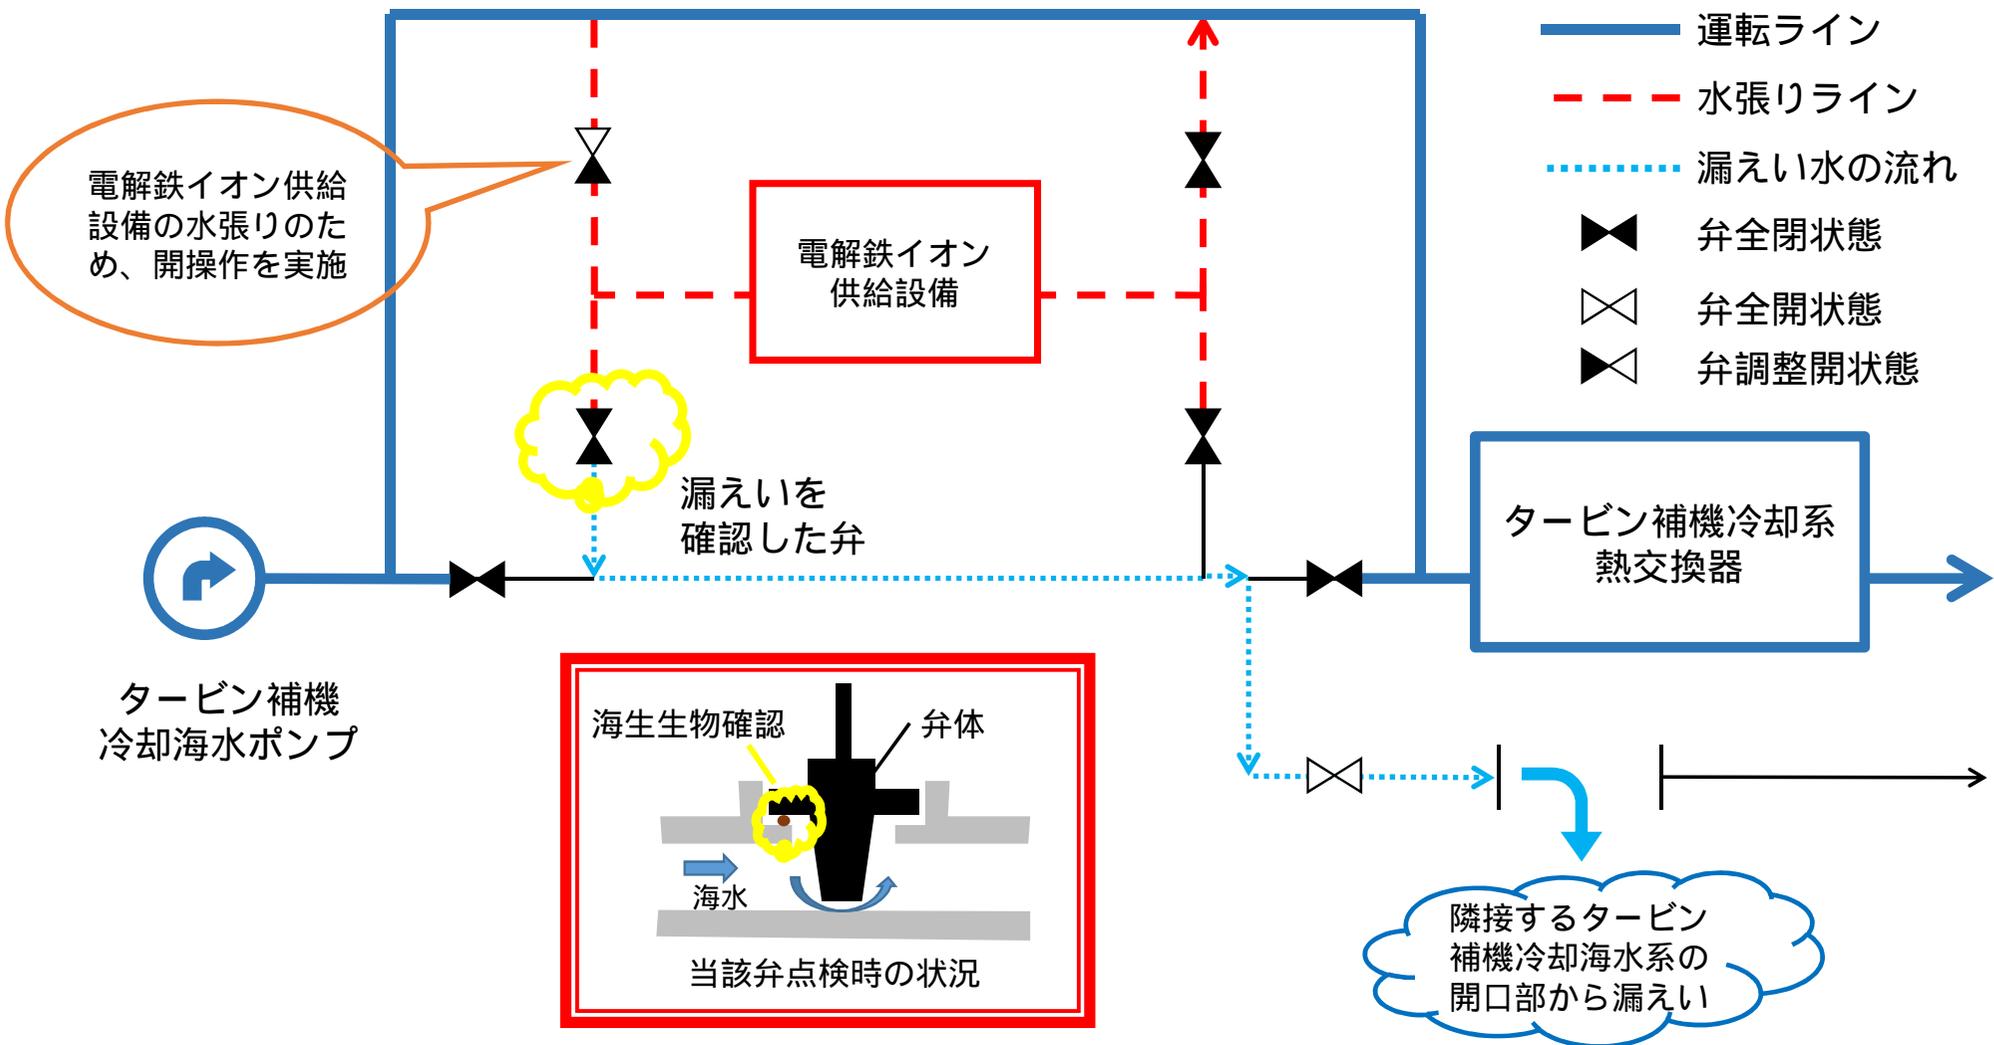
No.	お知らせ日	号 機	件 名	内 容
	2018年 3月30日	5号機	海水熱交換器建屋（非管理区域）における 海水の漏えいについて（区分 ）	<p>【発生状況】 2018年3月30日午前10時50分頃、5号機海水熱交換器建屋（非管理区域）地下2階において、電解鉄イオン供給設備^{*1}の点検後、復旧作業のため海水にて水張りを実施していたところ、隣接するタービン補機冷却海水系の点検箇所開放部から周辺の床に海水（約470リットル）が漏えいしていることを確認しました。 その後、水張り作業を停止したことにより、漏えいは停止しました。</p> <p>本事象による外部への放射能の影響はありません。</p> <p>漏えいした海水については、排水処理を実施しました。 システムを隔離（弁閉）していた弁からの漏えい（シートパス^{*2}）が原因と考えております。 （2018年3月30日お知らせ済み）</p> <p>【対応状況】 システムを隔離（弁閉）していた弁のうち漏えい（シートパス）が考えられる2台の弁の分解点検を行った結果、1台の弁について、弁の内部に海生生物が付着しているため、弁が完全に閉まらない状態であることを確認しました。 そのため、当該弁に付着していた海生生物の除去などの手入れを行い、弁からの漏えいがなくなったことを確認しました。 なお、今回の事象を踏まえ、電解鉄イオン供給設備点検後の復旧作業のための水張り時に使用する手順書について、シートパスの可能性を考慮した手順に記載を見直すことにより海水漏えい防止を図ります。</p> <p>*1 電解鉄イオン供給設備 熱交換器（原子炉建屋補機冷却系およびタービン建屋補機冷却系）の海水側配管内面に耐食性に優れた酸化鉄系防食（サビ防止）被膜を形成する設備。</p> <p>*2 シートパス 弁開閉箇所が閉状態において不純物の噛み込み等により弁が全閉とならず水が流れる事象。</p>
